[異常時通報連絡の公表文（様式1-1）]

伊方2号機技術員控室の発煙について

26.10.10

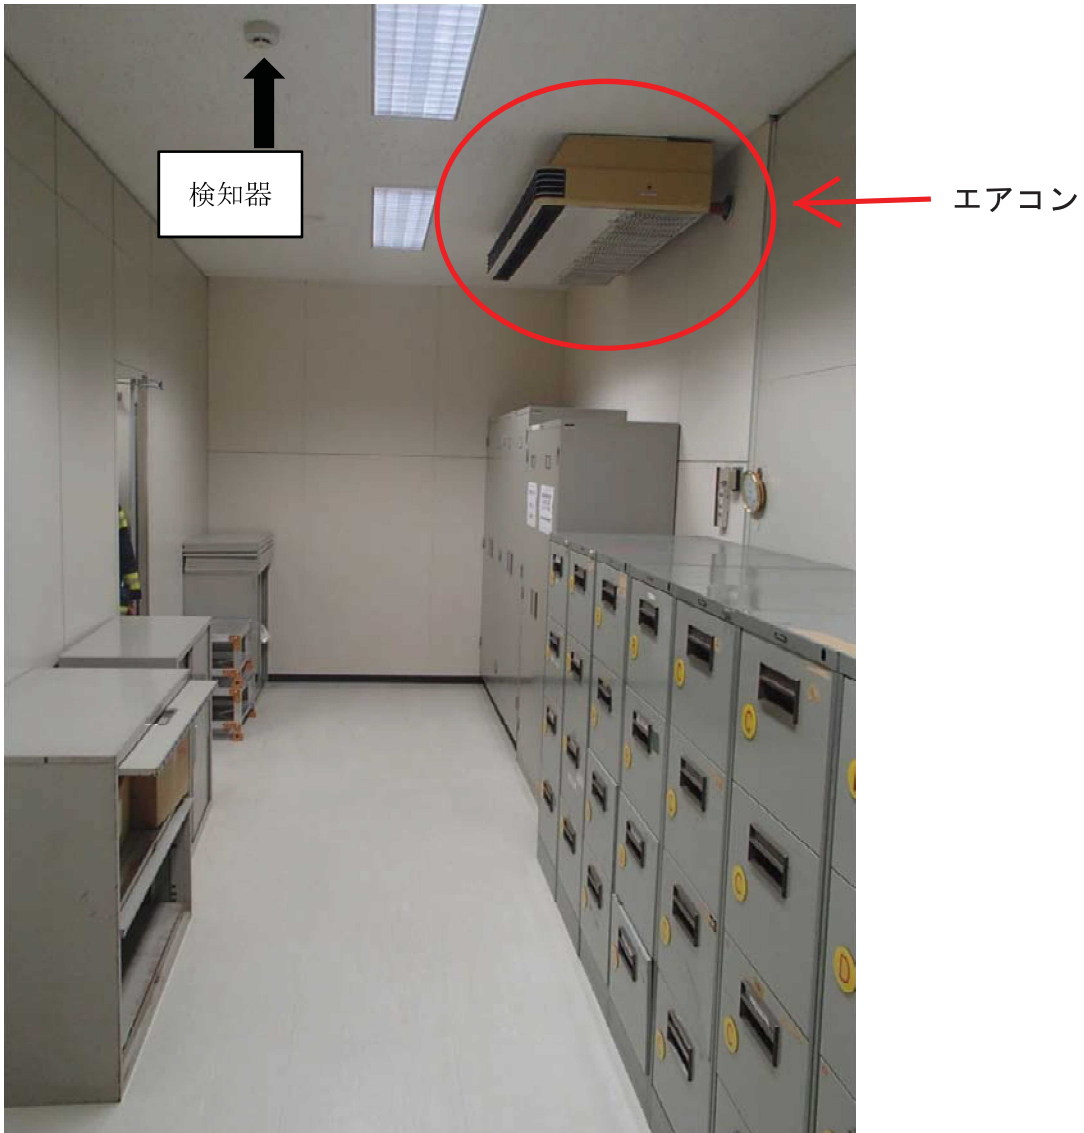
# タービン建家の技術員控室

- 1 伊方2号機は、第23回定期検査中のところ、9月23日(火)12時26分、中央制御室にタービン建家の技術員控室の火災を示す信号が発信した。
- 2 運転員が現場を確認したところ、技術員控室内で煙を確認した。
- 3 本事象によるプラントへの影響及び環境への放射能の影響はない。

①技術員控室（奥側）

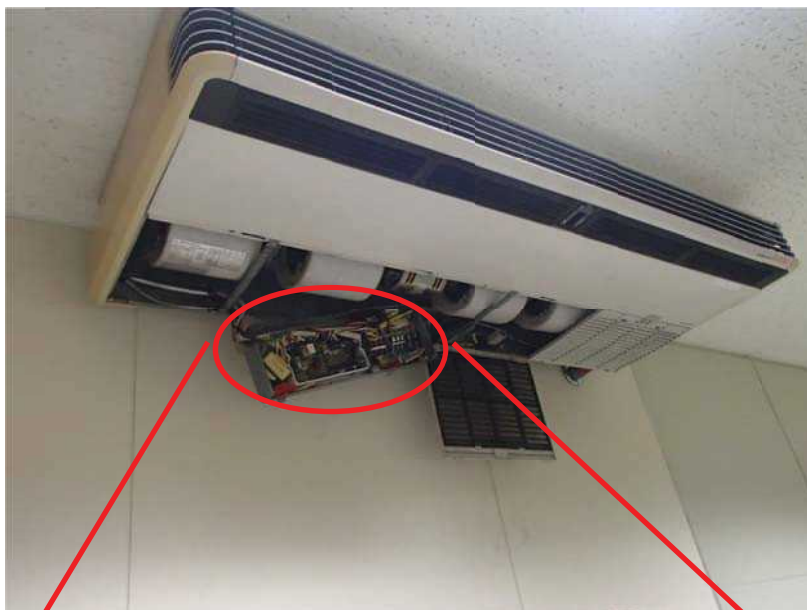
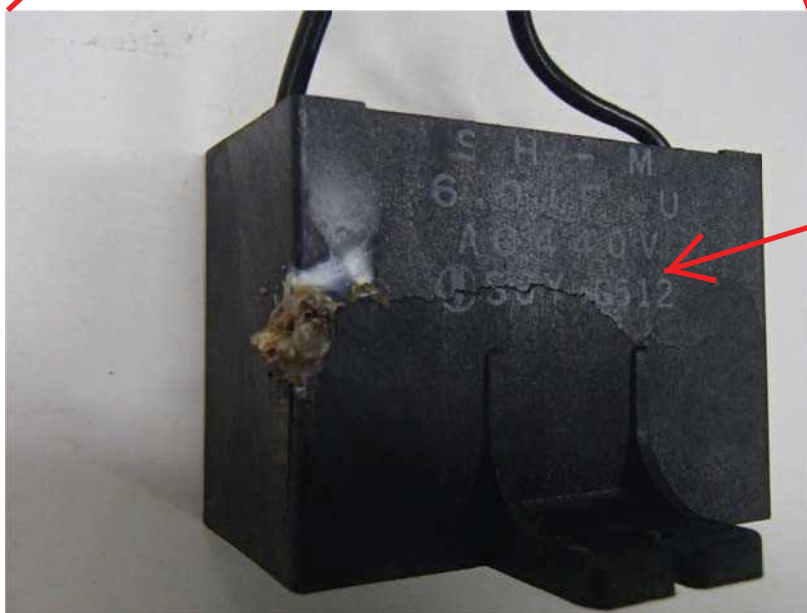
# 技術員控室のエアコン

- 1 その後、運転員が9月23日(火)12時45分頃に発煙がおさまっていることを確認した。
- 2 消防署による現場確認の結果、同日15時48分に「技術員控室に設置しているエアコン内部の基板回路のコンデンサ不良による発煙事象とみられる。」と、火災ではない旨の判断がなされた。
- 3 本事象によるプラントへの影響及び環境への放射能の影響はない。

エアコン内部の  
基板回路の  
コンデンサ不良
