伊方 2 号機 原子炉補助建家消火配管からの水漏れについて

R 2 . 6 . 16
原子力安全対策推進監
(内線 2352)

伊方2号機 原子炉補助建家消火配管からの水漏れについて (R2.6.15)

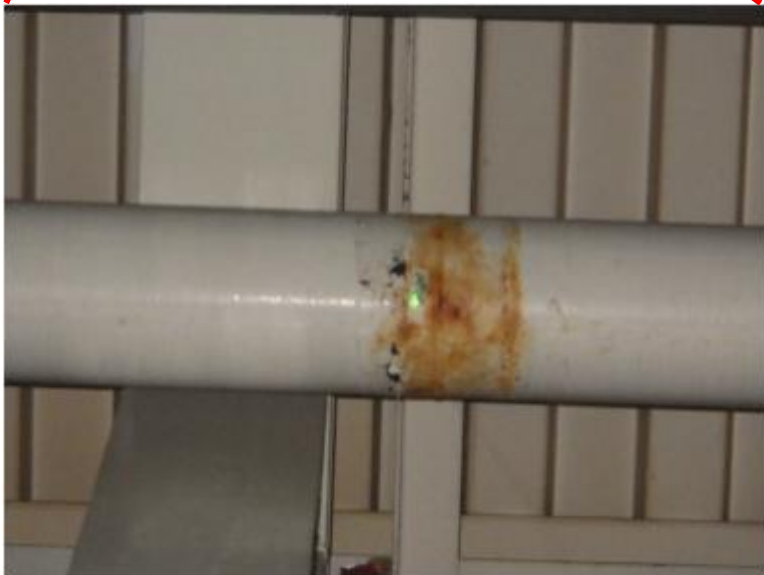
補修前

- 1 現場調査の結果、原子炉補助建家 5 階天井付近の消火配管からの漏えいであることを確認した。
- 2 このため、当該箇所の隔離及び水抜きを実施し、6 月 15 日 18 時 16 分、漏えいが停止したことを確認した。ただし、火災が発生した場合には直ちに隔離を復旧し、消火栓に通水できる体制とした。
- 3 また、漏えいした消火水(推定量約 400 cc)は全量回収するとともに、分析した結果、漏えいした消火水に放射能は検出されなかった。
- 4 なお、周辺設備への被水はなく、設備への影響はない。
- 5 その後、当該箇所の補修作業を開始し、6 月 16 日(火)8 時 55 分に作業を完了した。
- 6 今後、消火配管の漏えい確認を実施するとともに、漏えいした原因を調査する。

伊方2号機 原子炉補助建家消火配管からの漏えい
