伊方3号機 火災感知設備ケーブルの損傷について

29.8.10
原子力安全対策推進監
(内線 2352)

概要図

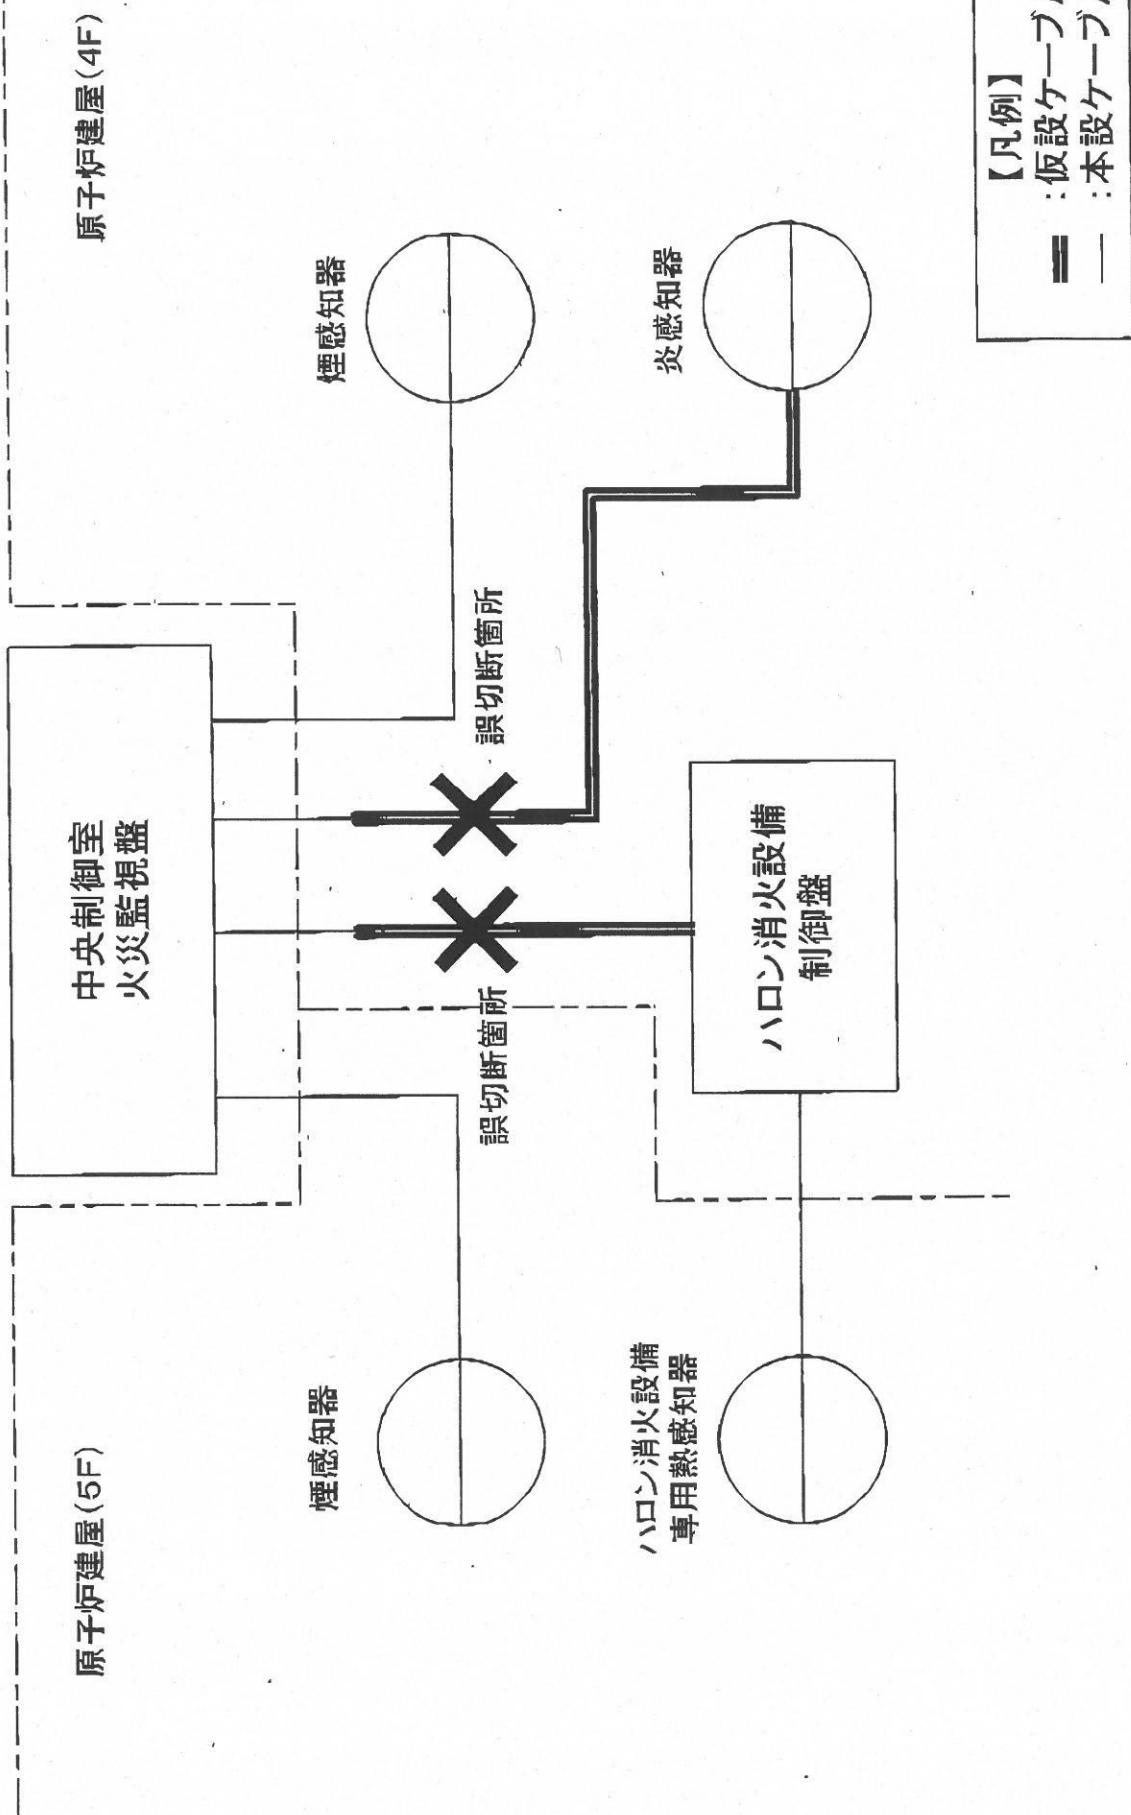
- 1 調査の結果、照明用電線移設作業のために先行して設置していた空のケーブル保護管を切断しようとしていたところ、仮設により運用していた中央制御室(火災監視盤)へのハロン消火設備用及び炎感知器用の仮設ケーブルを収納した保護管2本を誤って切断していたことが判明した。
- 2 今後、ケーブルを再接続した後、正常に動作することを確認して、8月10日(木)中に復旧する見込みである。
- 3 なお、復旧までの間は監視人を配置し、火災等の監視を行っている。

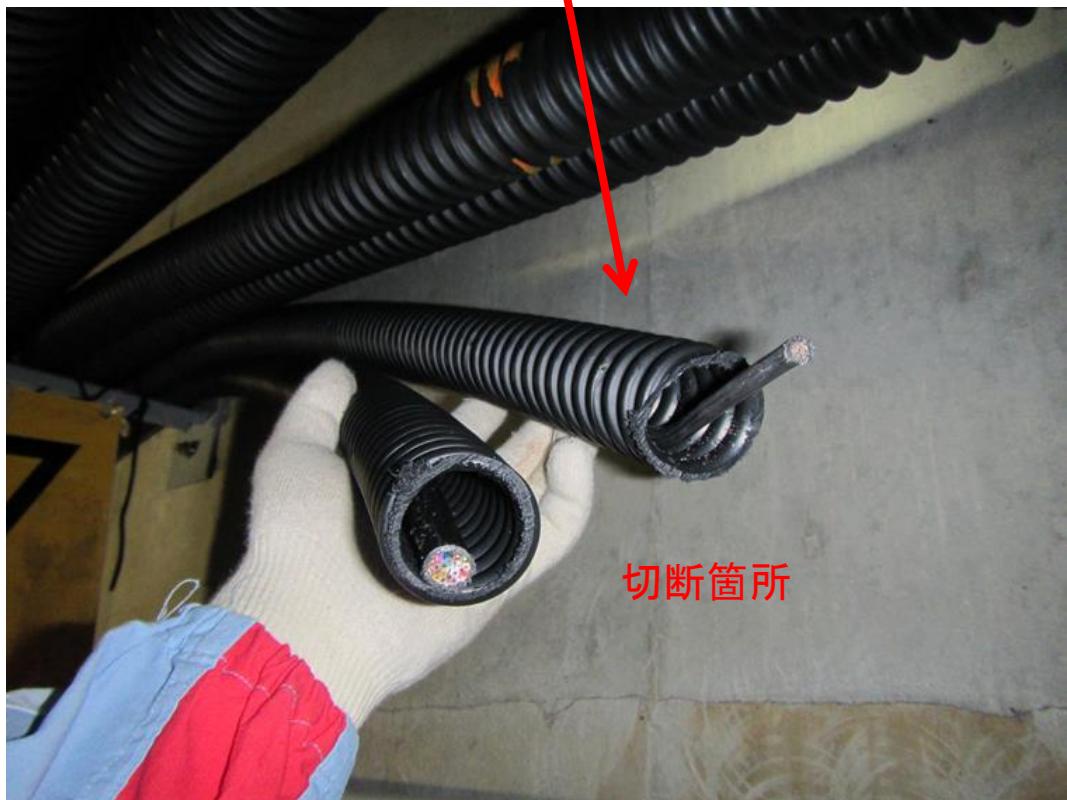
ケーブル再接続部の写真

- 1 当該ケーブルを再接続して、正常に動作することを確認し、8月10日(木)17時5分復旧しました。
