伊方3号機補助ボイラ煙突に設置している避雷針の折損について

26.12.10  
原子力安全対策推進監  
(内線2352)

伊方3号機補助ボイラ煙突に  
設置している避雷針の折損について

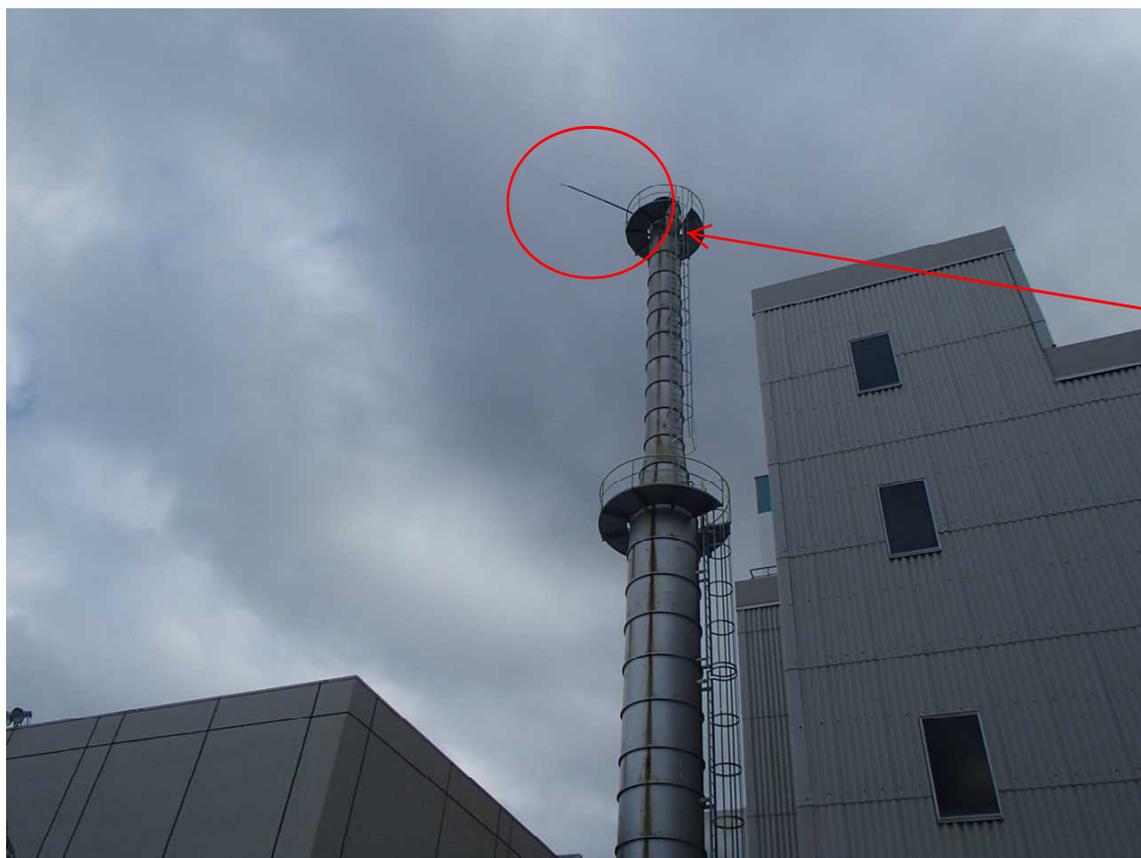
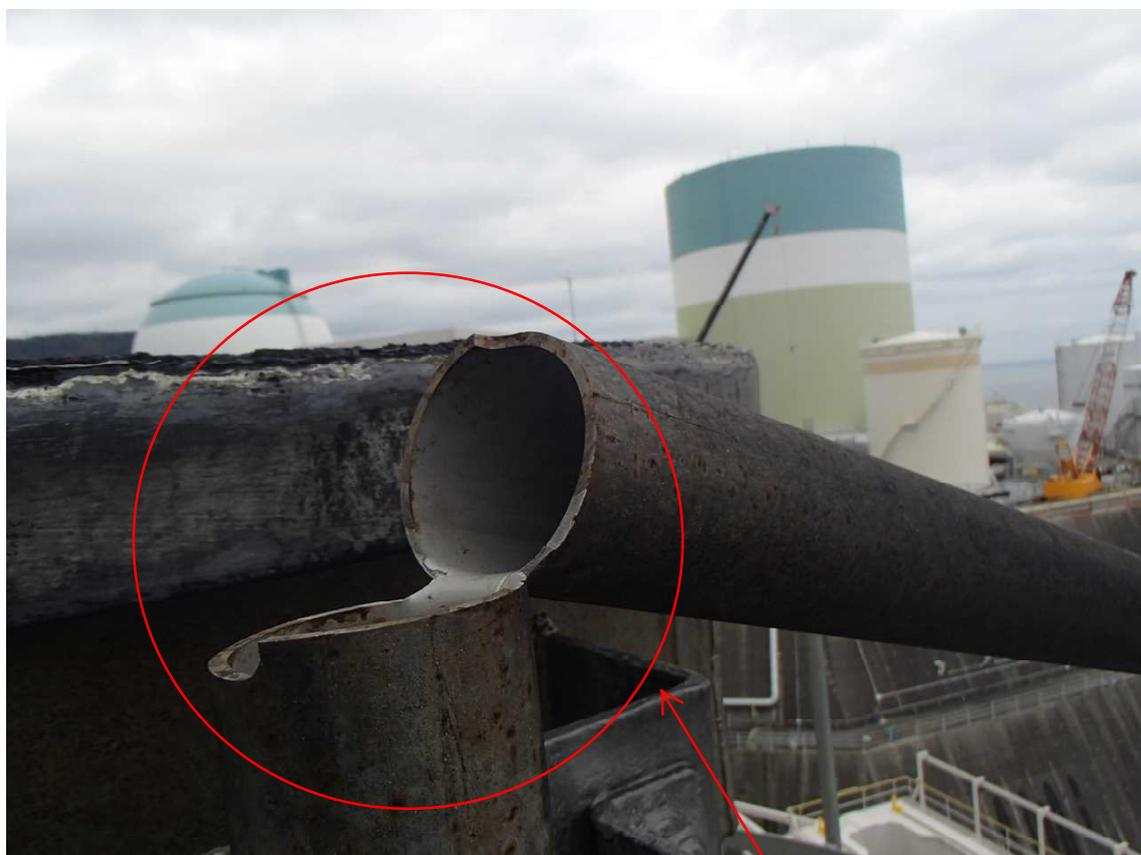
補助ボイラ煙突に設置している避雷針の折損状況

- 1 伊方発電所3号機は定期検査中のところ、11月26日(水)10時10分、補助ボイラの煙突に設置している避雷針が折損していることを確認した。
- 2 現在、詳細を調査中である。
- 3 本事象による環境への放射能の影響はない。

避雷針

折損箇所

- 1 その後、折損した避雷針は安全確保のために撤去した。
- 2 今後、交換用の避雷針を準備でき次第、当該避雷針を取り付けるとともに、引き続き、折損した原因を調査する。
- 3 本事象による環境への放射能の影響はない。
