伊方発電所 焼却炉建家における消火設備の動作について

31. 2. 6
原子力安全対策推進監
(内線 2352)

焼却炉建家における消火設備の動作

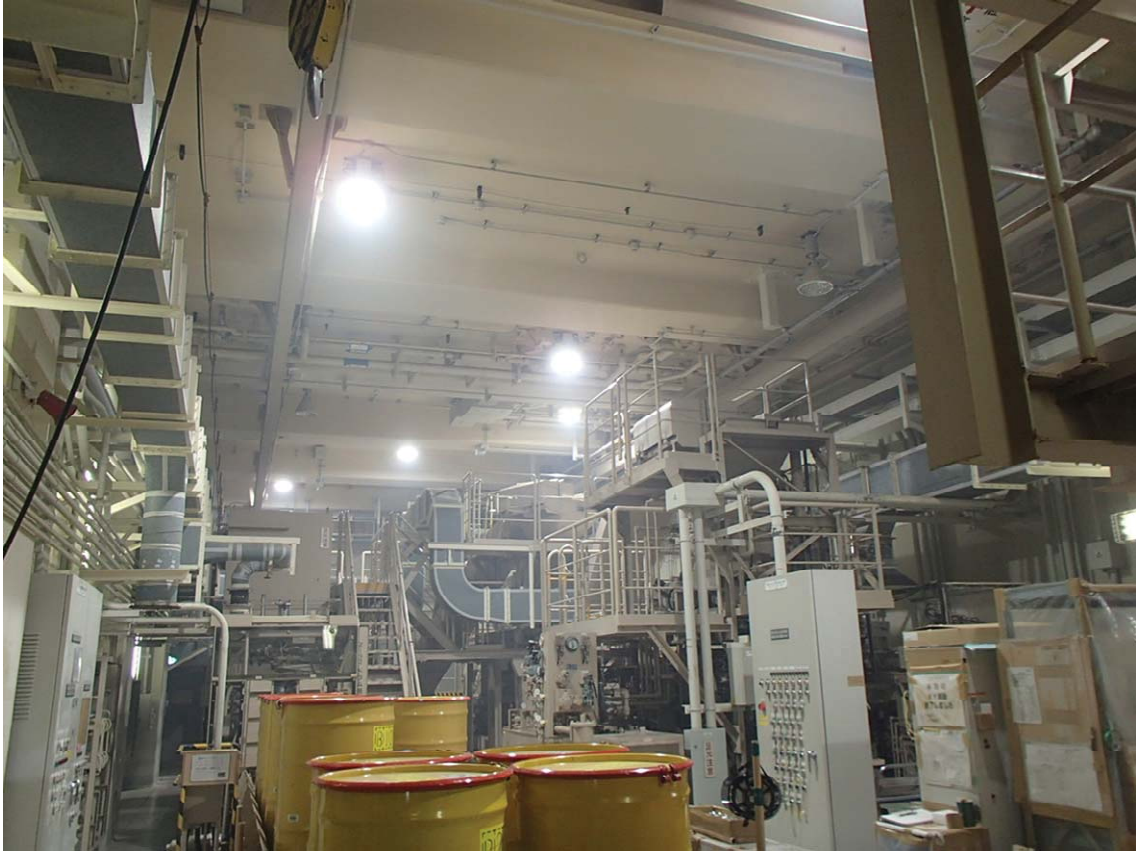
焼却炉建家内

- 1 その後、保修員が現場に立ち入り、2月5日(火)15時45分に火災の発生はないことを確認した。また、2月5日(火)18時10分までに現場にいた作業員も全員安全に退避した。
- 2 今後、建家内の換気を行った後、設備状態を確認するとともに、ハロン消火設備が動作した原因を調査する。
