伊方発電所第3号機  
復水ろ過装置接続配管フランジ部からの  
水漏れについて

令和2年11月  
四国電力株式会社

伊方発電所第3号機 復水ろ過装置接続配管フランジ部からの水漏れについて

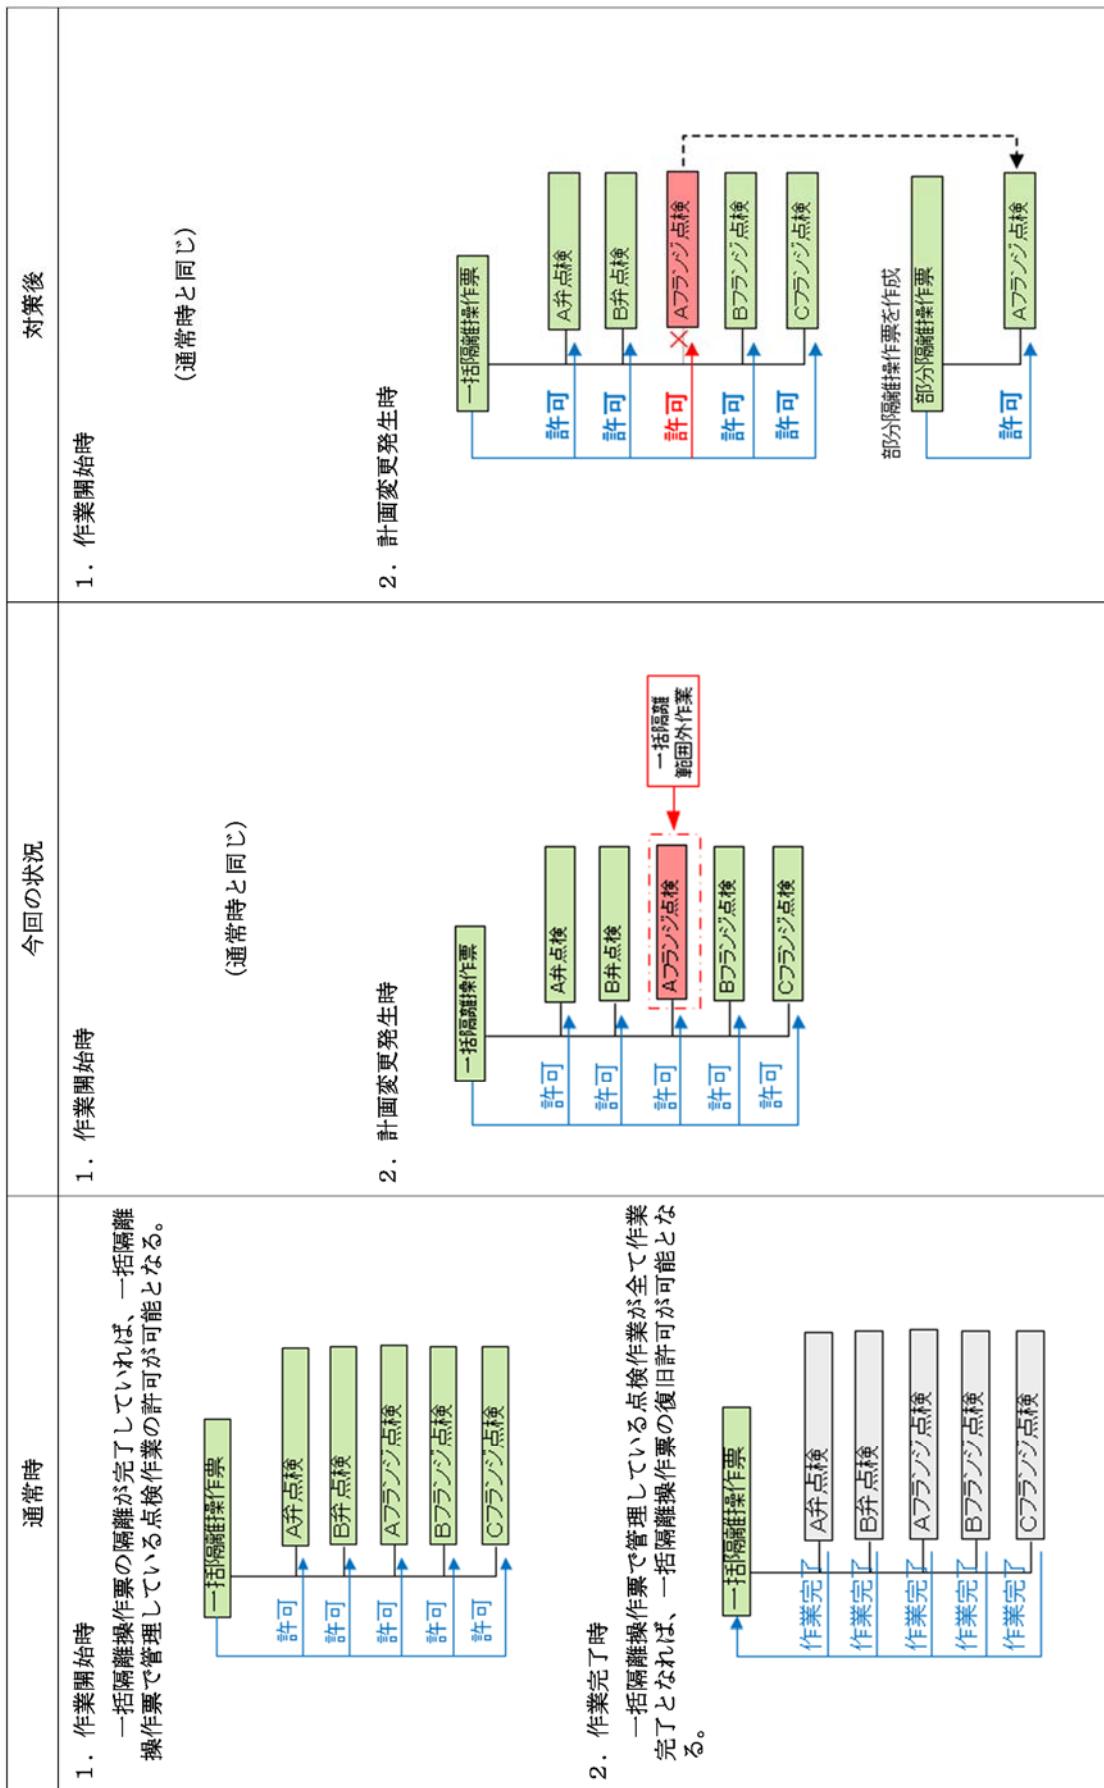
## EAMIによる作業管理の概要

- a. 9月17日の水漏れ発生時、流量計オリフィスは統合型保修管理システム<sup>※4</sup>（以下、「EAM」という。）上で点検作業中である状態であった。
- b. 当初の計画通り、復水ろ過装置まわりに含まれている流量計オリフィス等の点検作業は、EAM上においては一括隔離範囲内作業として管理しており、部分隔離内作業としての管理はしていなかった。

- (2) 流量計オリフィスの点検作業は、EAMで一括隔離範囲内作業として管理されたものであったため、本事象のように当初計画されていなかった一括隔離範囲内の機器を部分的に復旧（水張り）する作業において、EAMによる点検作業完了のチェック機能が使用できる状態になっていた。
- (3) 復水ろ過装置まわりの水張りにあたり、管理者および運転員とともに、流量計オリフィスの点検が完了していることを確認していなかった。また、水張り範囲内の系統状態の確認が十分にできていなかった。

- (1) 計画変更により、部分隔離による作業管理が必要となった場合は、EAMにおいて新たに部分隔離範囲を設定し、既定の一括隔離範囲内の機器の点検作業のうち、部分隔離範囲に含まれる点検作業は部分隔離内作業として管理する運用に変更する。これにより、EAMで作業完了処理および部分隔離の復旧依頼を行わなければ当該範囲の復旧許可ができない仕組みに変更した。
