伊方 1、2号機 予備変圧器のガス検出警報発信について

R 3. 7. 12  
原子力安全対策推進監  
(内線 2352)

# 伊方発電所1, 2号機 予備変圧器気体検出器警報発信

伊方1、2号機 予備変圧器のガス検出警報発信について (R3.6.20)

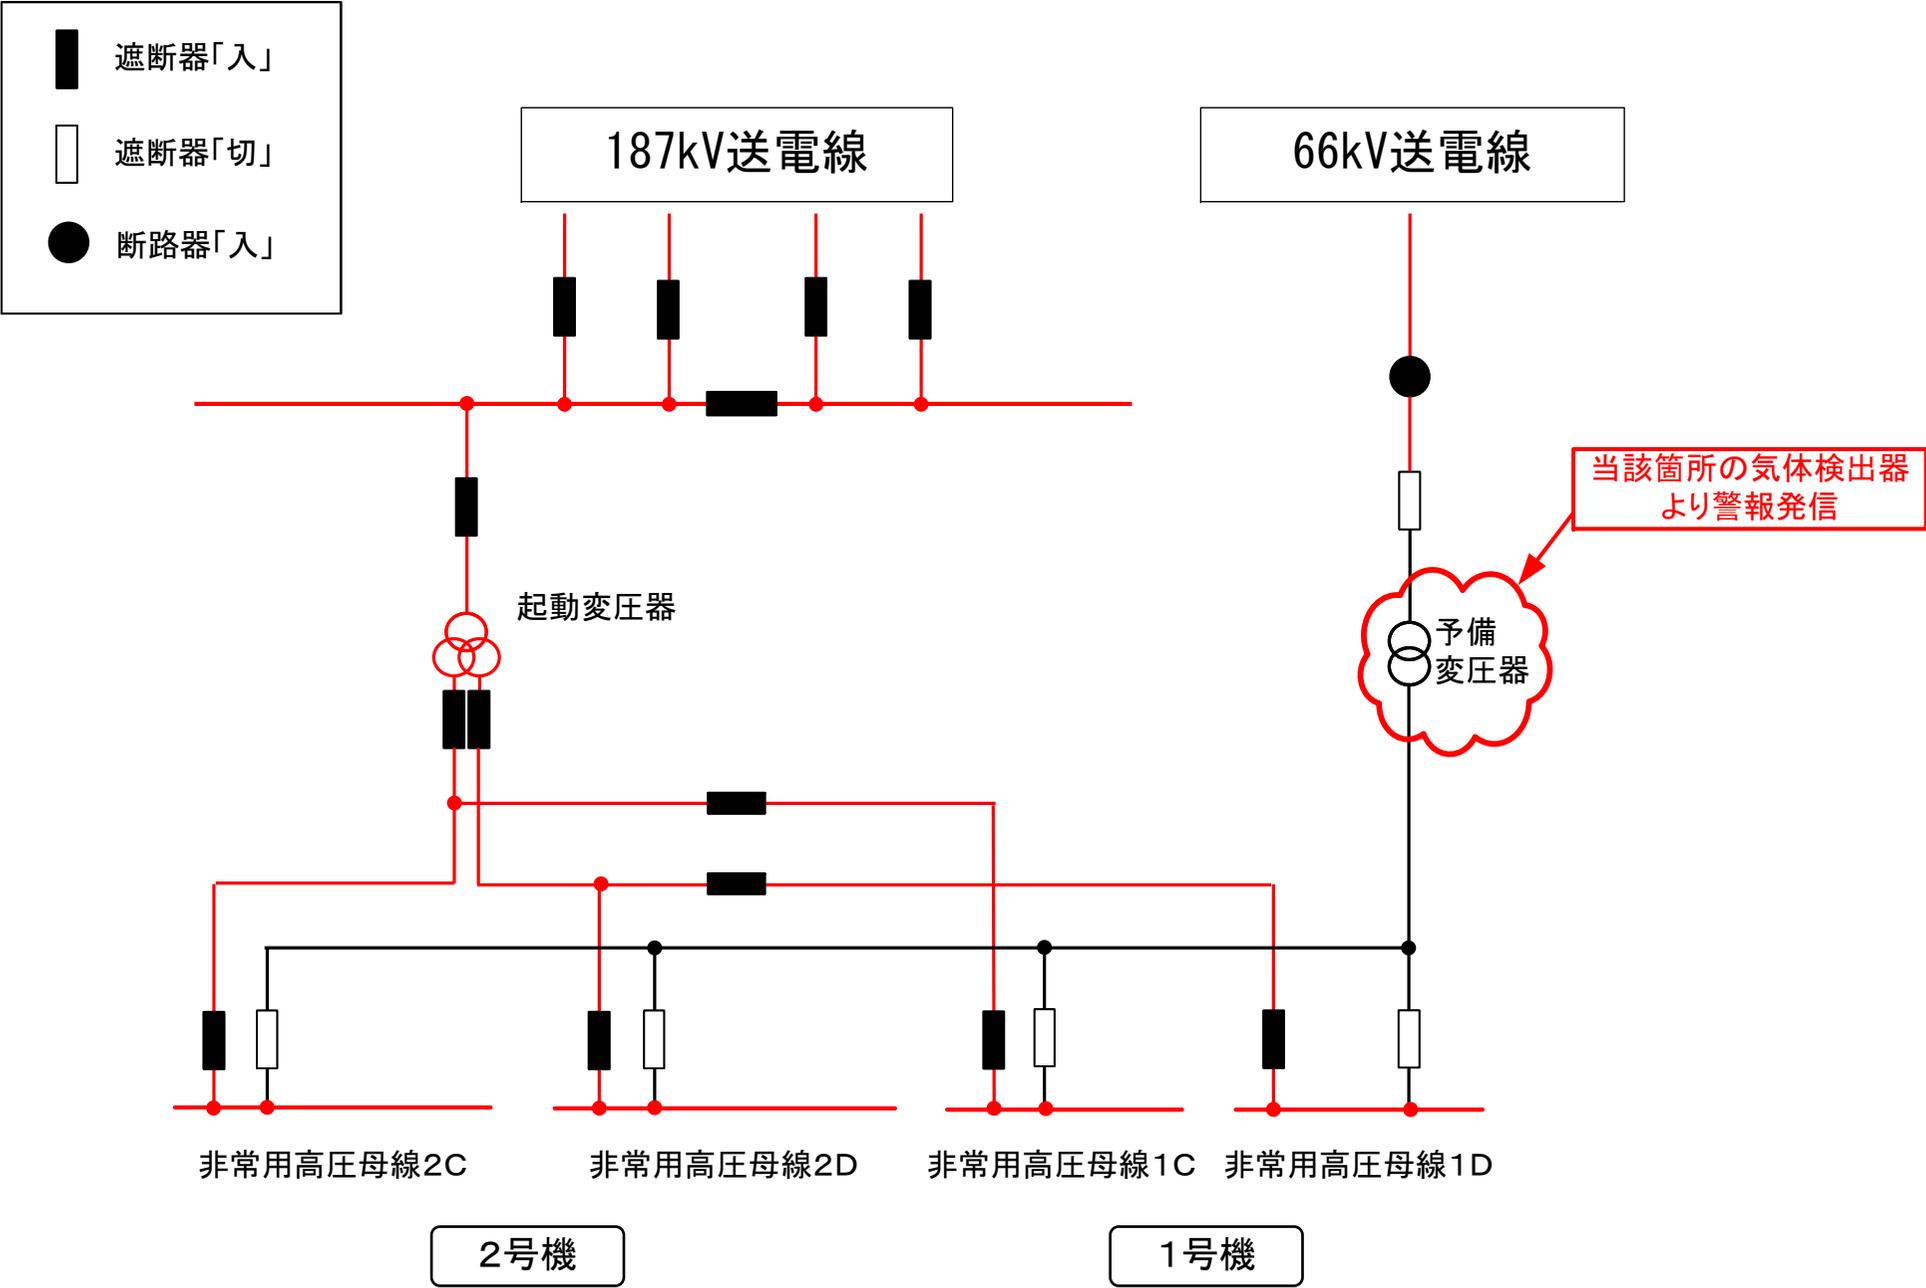
- 1 調査の結果、予備変圧器内でガスは発生しておらず、気体検出器が変圧器内で発生したガスを検知した際に中央制御室に警報を発信する機能に不具合があることが分かった。今後、気体検出器を取替えるとともに、詳細調査を実施する。
- 2 なお、上記の不具合箇所以外で予備変圧器に異常がないことから、気体検出器の取替が完了するまでの間は、定期的にガスが発生していないことを確認することとし、6月25日(金)19時14分、予備変圧器を通常の待機状態に復旧した。

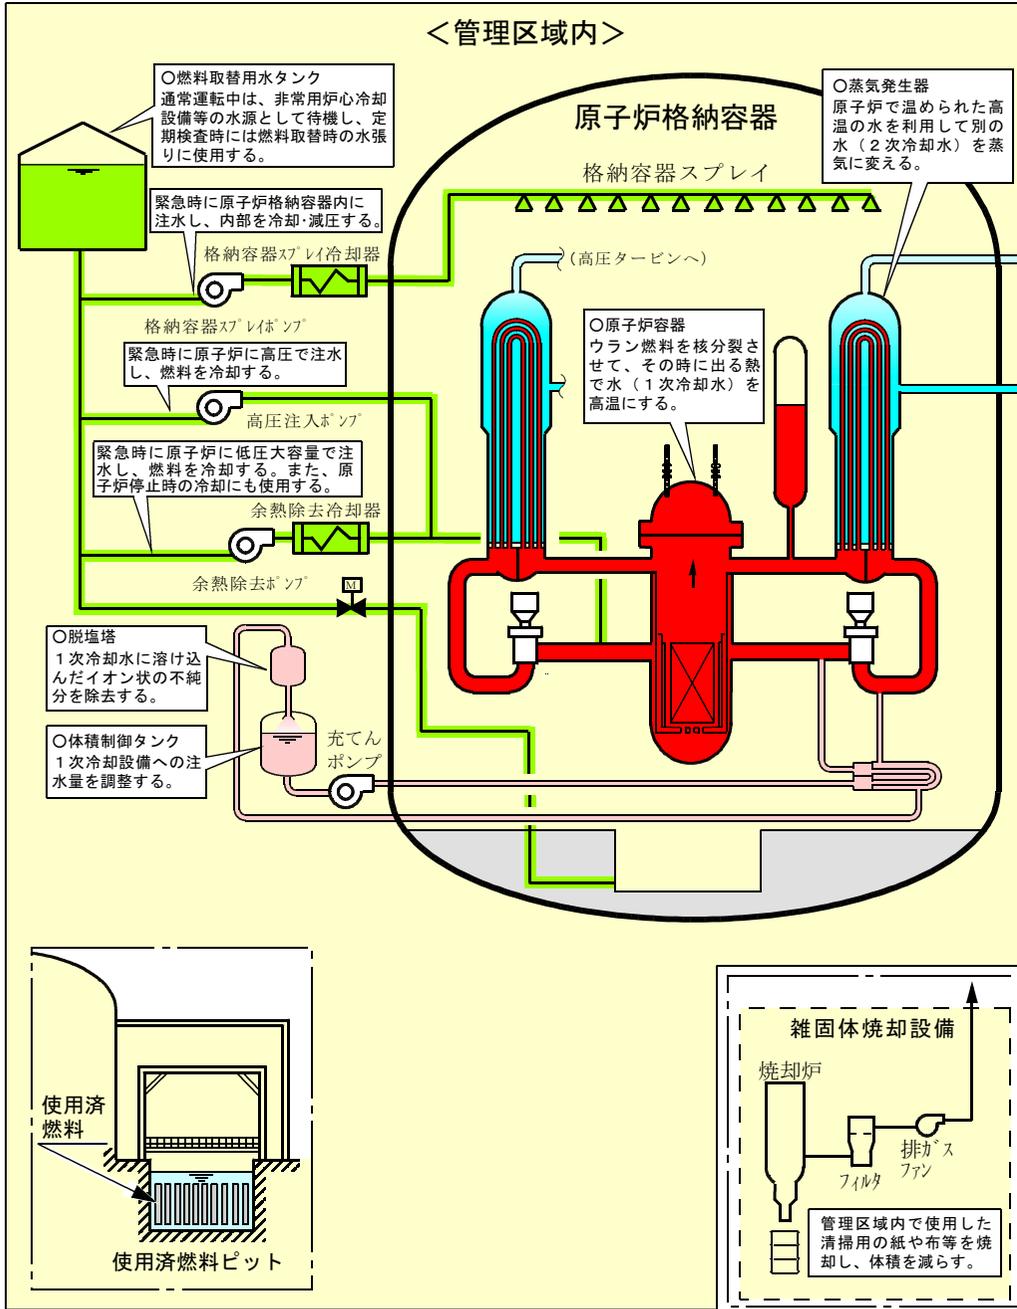
# 伊方発電所 基本系統図

今回公表

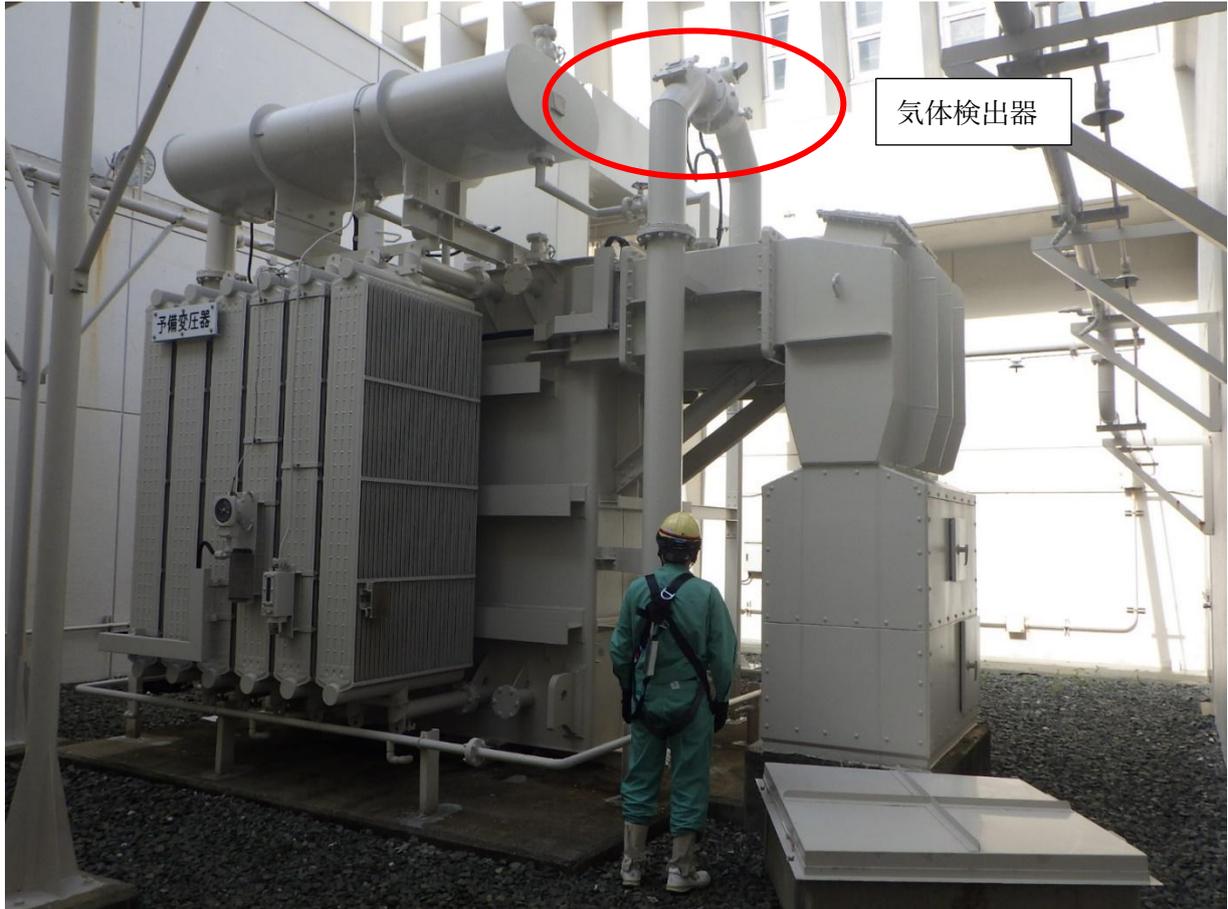
# 伊方発電所 1, 2号機予備変圧器

起動変圧器が使用できない場合、66kV送電線から受電し所内へ電力を供給する変圧器。起動変圧器が使用できる場合は基本的に待機状態となっている。

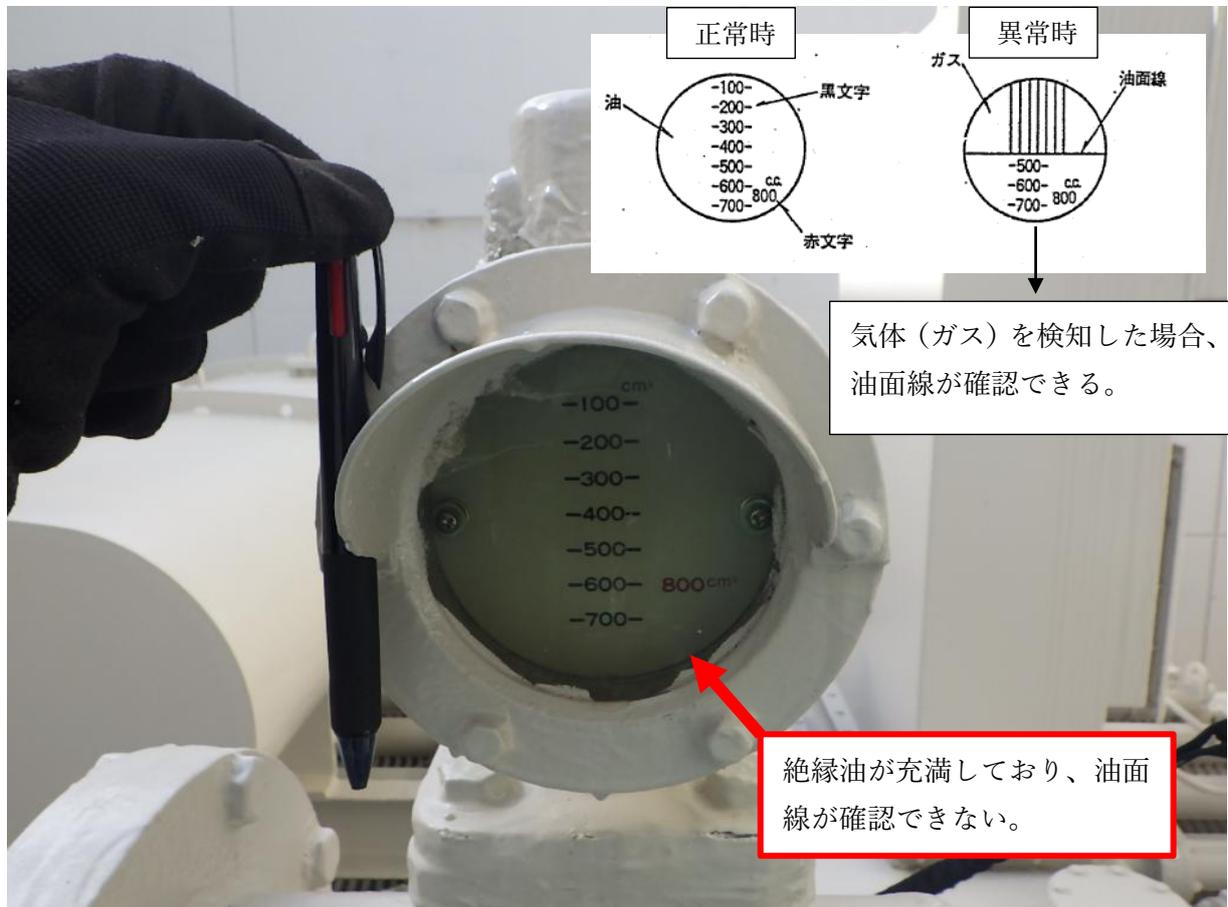
気体検出器

変圧器内部の微小事故で発生するガスの検知を目的として設置している。

変圧器内部で放電等の電氣的な異常が発生すれば、変圧器内部の絶縁油の温度が上昇し、熱分解によりガスが発生する。検出器内部に発生したガスが侵入することで気体検出器内のフロートが下がり、マイクロスイッチを動作させ警報を出力する。

気体検出器本体の点検窓にて変圧器内にガスが発生していないことを確認する事が可能である。
