平成29年7月5日～6日の線状降水帯に伴う豪雨により、小野川流域では、災害関連事業区間において床上浸水12戸、床下浸水8戸が発生、災害関連事業上流区間では、大規模な山腹崩壊が発生し、7戸が倒壊、大量の土砂による天然ダムが形成され10戸が浸水しました。また、並行する県道が約10日間全面通行止めとなり、集落が孤立するなどの甚大な被害が発生しました。

そのため、河川災害関連事業により、令和2年度の完成を目標に、河道掘削や護岸工等に着手し、施設の復旧と浸水被害の解消を図ります。

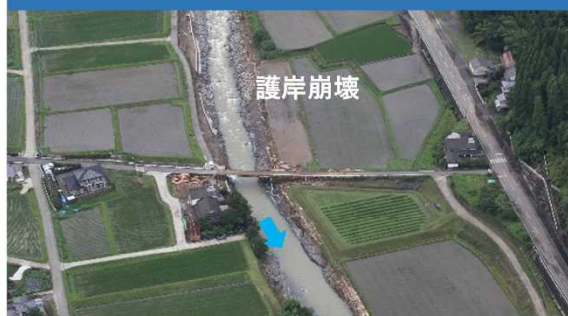
右岸崩壊による被害状況

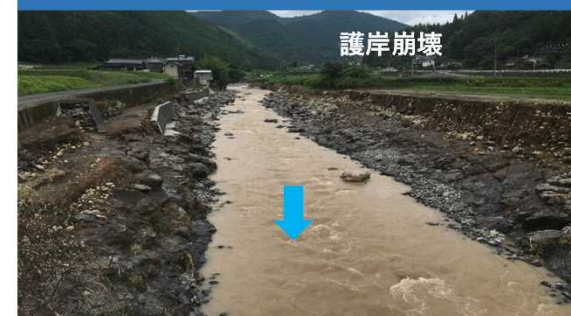
右岸崩壊による被害状況

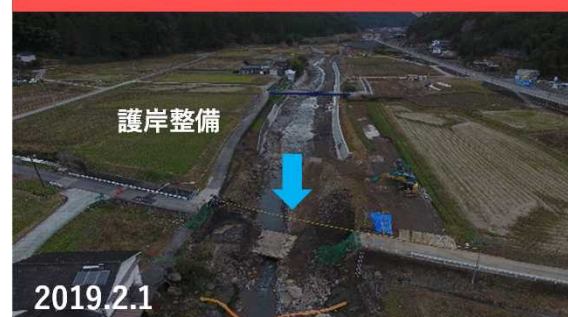
現在の状況（護岸整備）

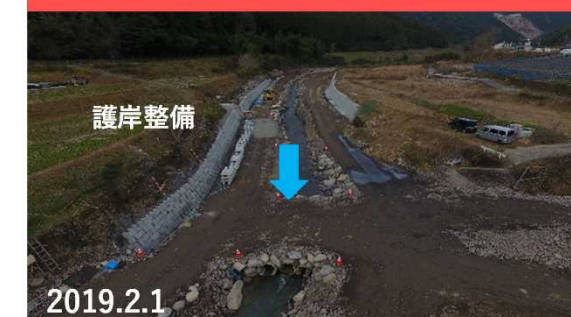
現在の状況（護岸整備）
