伊方3号機 空冷式非常用発電装置の充電器の不具合について

R 4. 7. 11
 原子力安全対策推進監
 電話番号 089-912-2352

伊方発電所第3号機 空冷式非常用発電装置3号の不具合

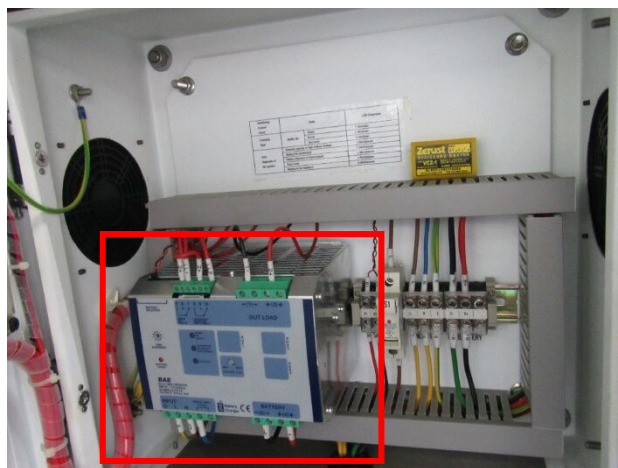
○空冷式非常用発電装置3号内部

バッテリーチャージャー

空冷式非常用発電装置の始動用バッテリーを充電する装置で、バッテリー充電器盤内に設置されている。

- 1 調査において、バッテリーの比重が低下していたことを確認したため、充電器の部品（バッテリーチャージャー）の予備品への交換に合わせて、バッテリーを予備品と交換した。
- 2 その後、空冷式非常用発電装置3号の確認運転を実施し、問題がなかったことから、6月25日(土)20時27分、通常状態に復帰した。
- 3 引き続き詳細を調査する。

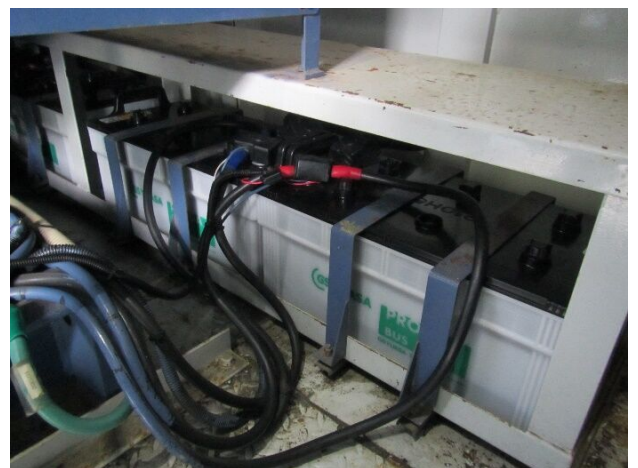
バッテリー

空冷式非常用発電機のディーゼル機関を起動させるためのセルモータの駆動源となるもの。
