# 主要地方道 飯田高原中村線 被災状況

飯田高原中村線 九重町町田

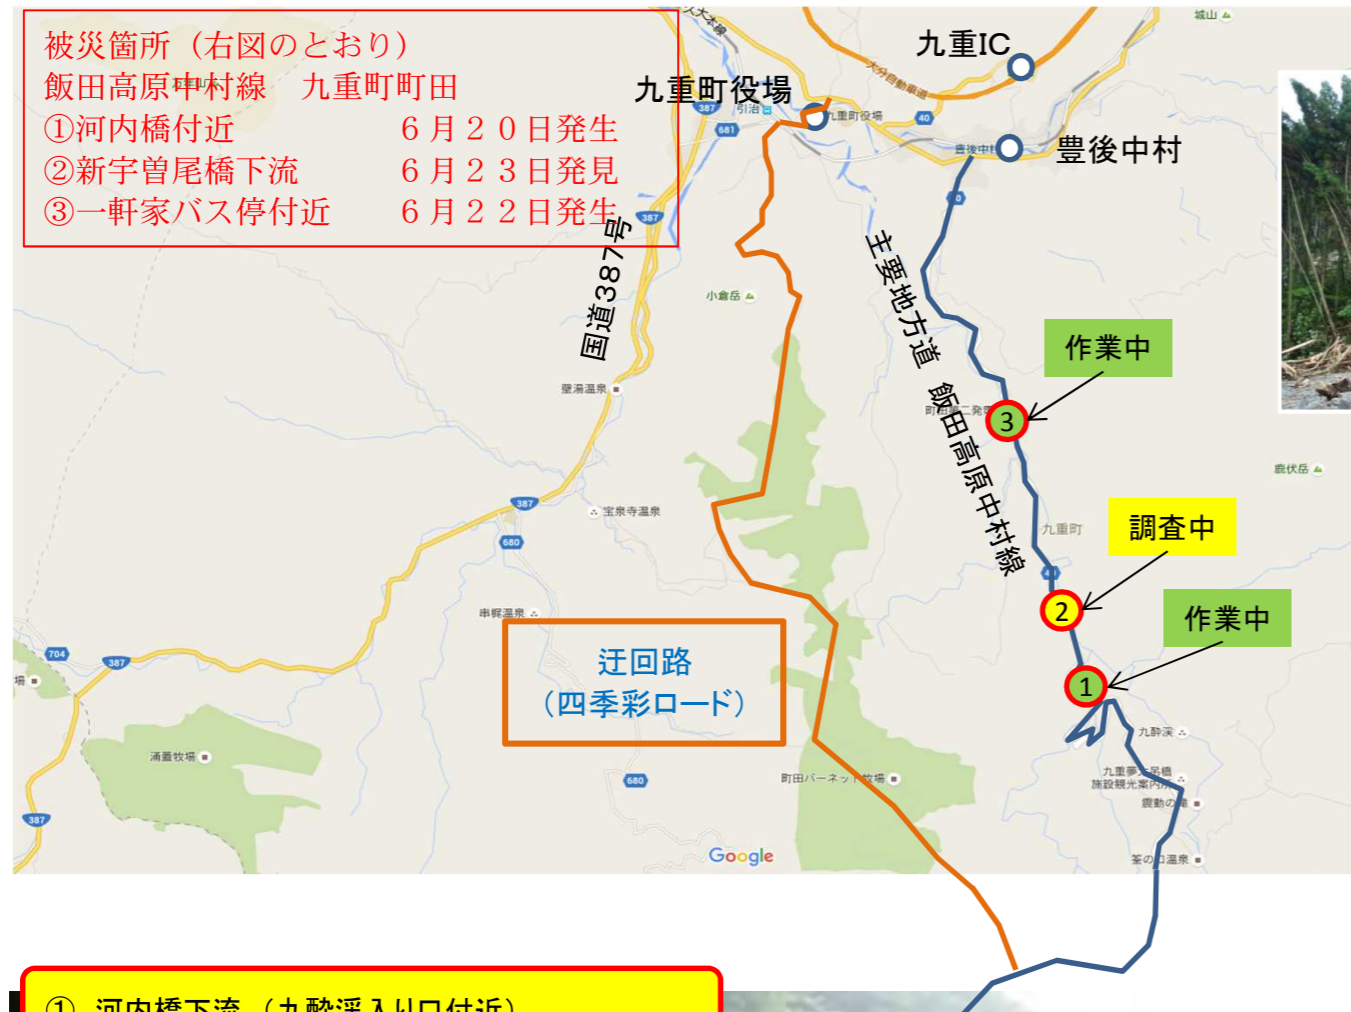
被災箇所（右図のとおり）

- ①河内橋付近 6月20日発生
- ②新宇曾尾橋下流 6月23日発見
- ③一軒家バス停付近 6月22日発生

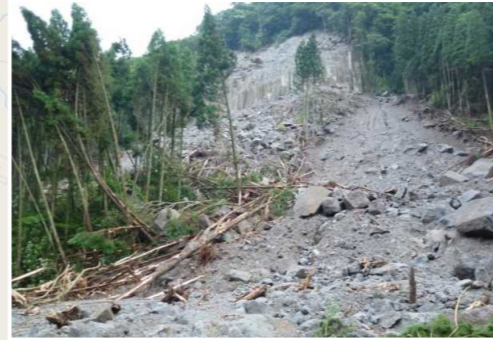
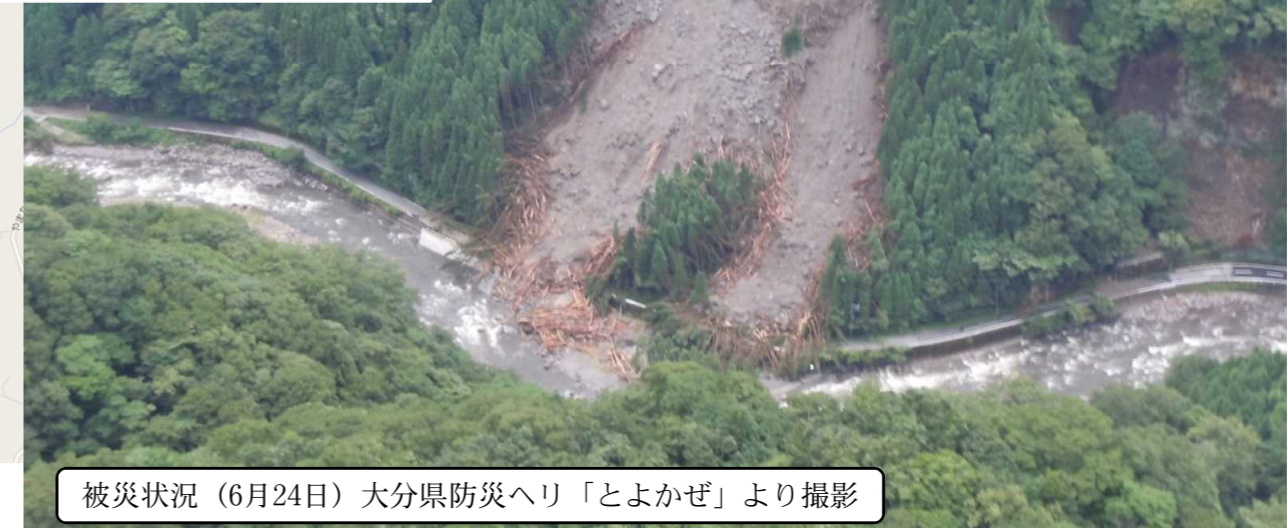
② 新宇曾尾橋下流  
崩壊規模 高さ 130m 被災道路延長 130m

被災状況（6月24日）大分県防災ヘリ「とよかぜ」より撮影

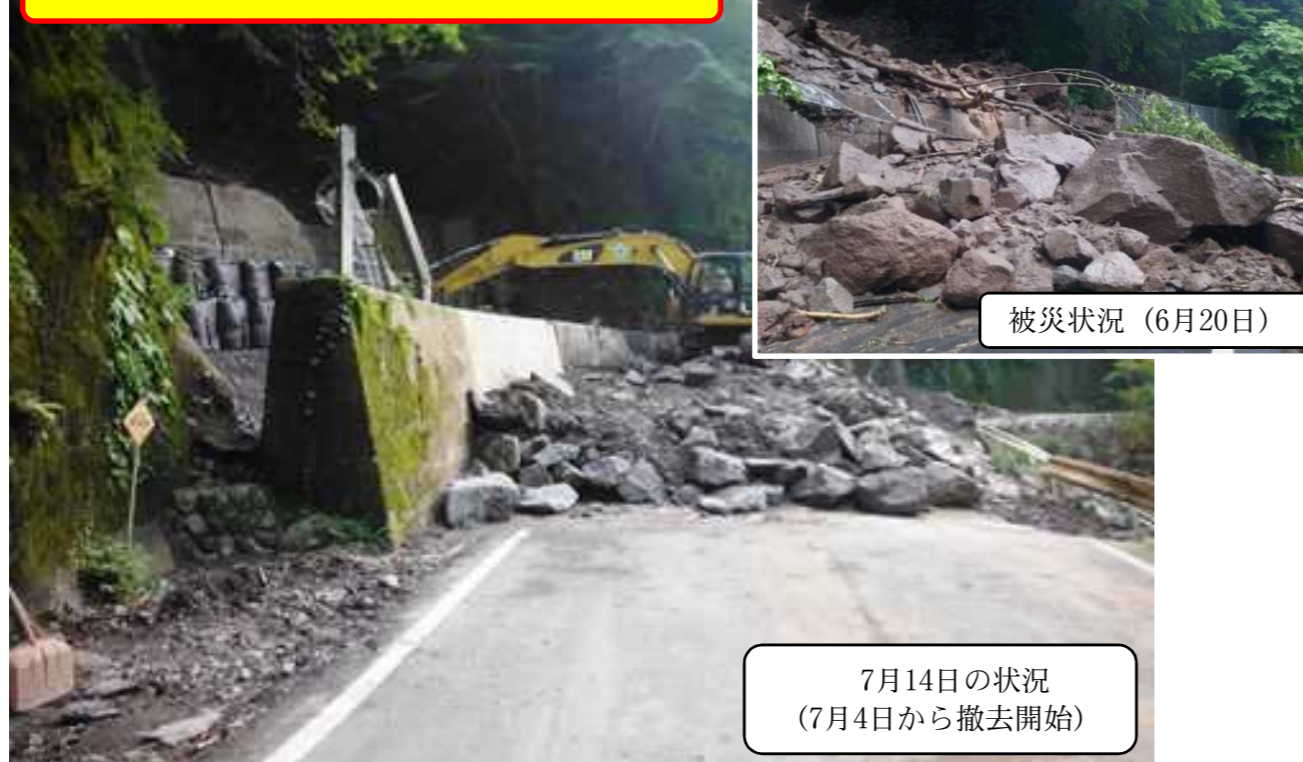
① 河内橋下流（九酔溪入り口付近）  
崩壊規模 高さ 80m 被災道路延長 20m

被災状況（6月20日）

7月14日の状況  
（7月4日から撤去開始）

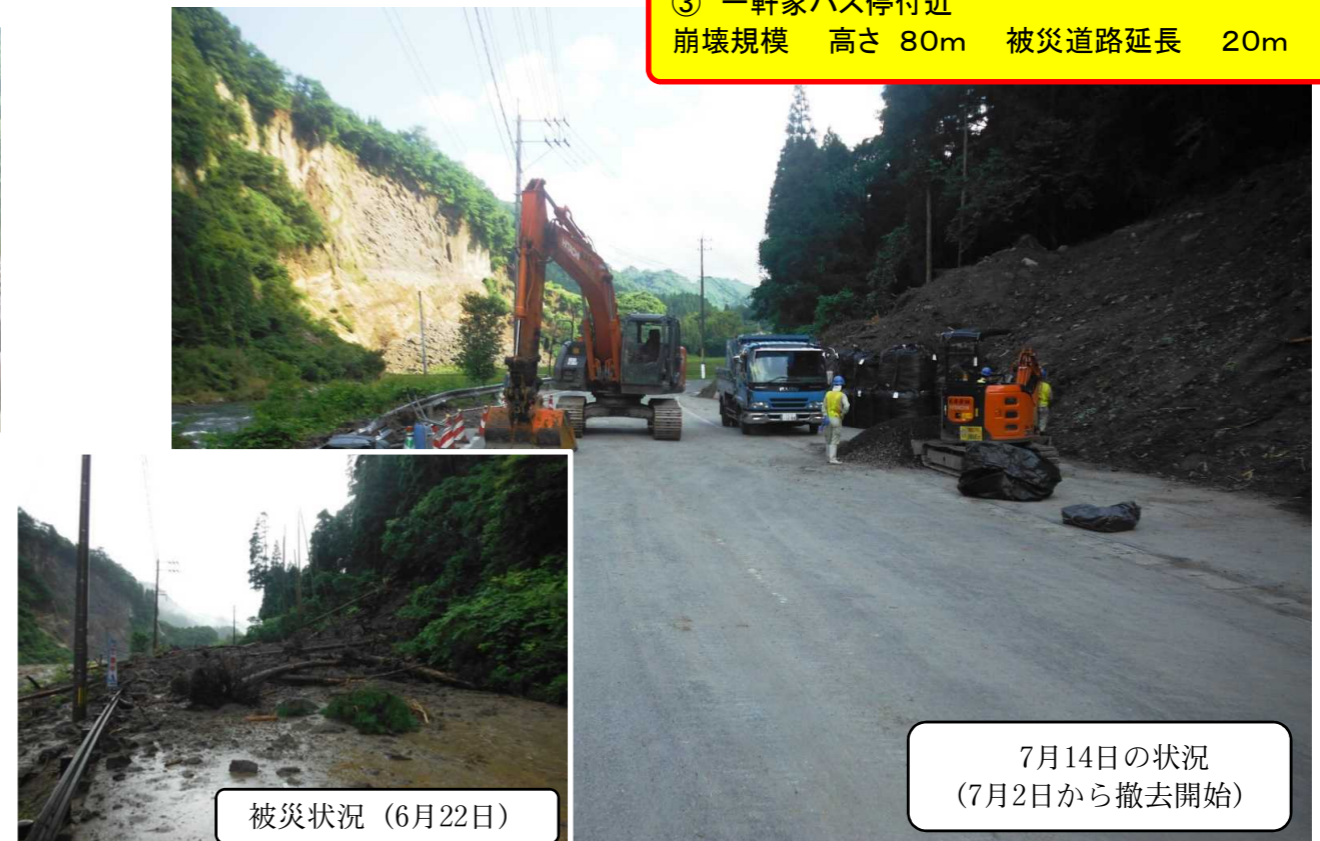
③ 一軒家バス停付近  
崩壊規模 高さ 80m 被災道路延長 20m

被災状況（6月22日）

7月14日の状況  
（7月2日から撤去開始）
