# 令和2年7月10日 ～ 11日の梅雨前線による降雨における 芹川ダム洪水調節の効果について

令和2年7月11日

## 【速報推計】

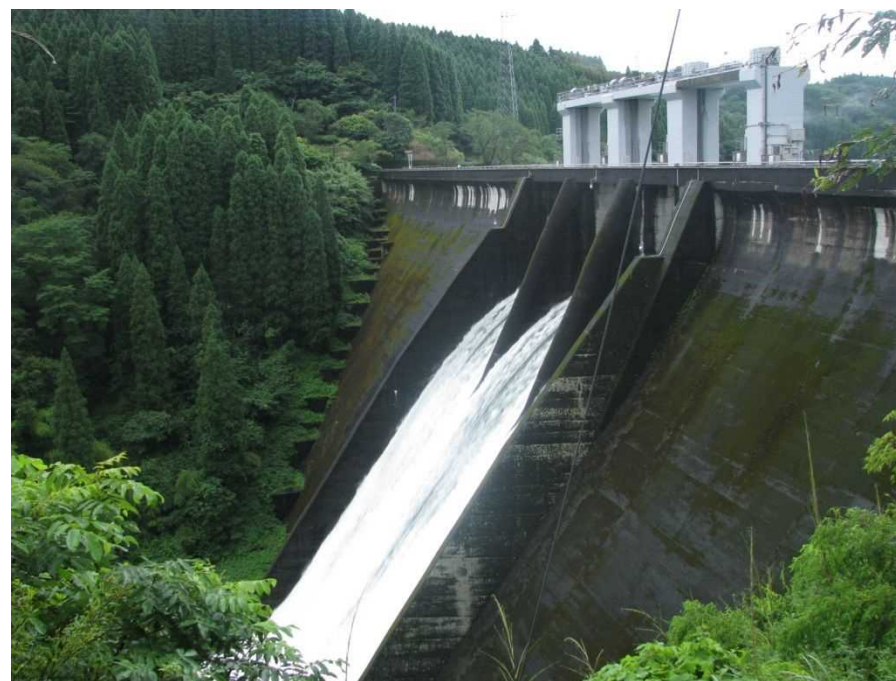
その後も流入量は増加し、11日7時50分には最大流入量の557m<sup>3</sup>/sに達しました。その時点でのダムからの放流量は277.5m<sup>3</sup>/sであり、ダムに流れ込んだ水量の約50%にあたる、279.5m<sup>3</sup>/sをダムに貯めました。
