第1章 大分県の概要

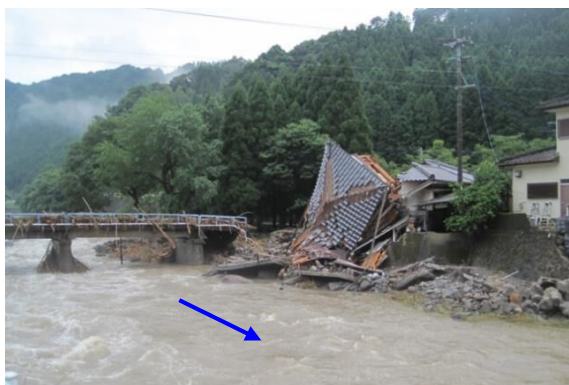
花月川被災状況(日田市大字花月)

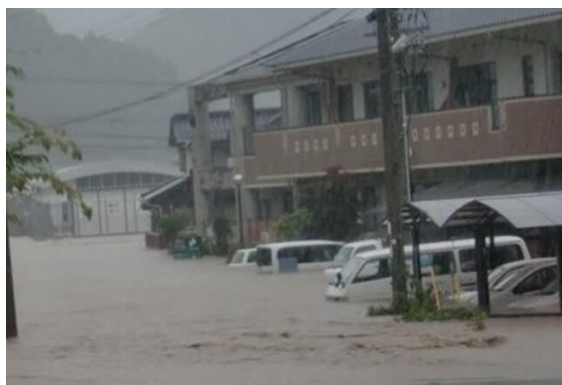
山国川浸水状況(中津市耶馬溪町大字樋山路)

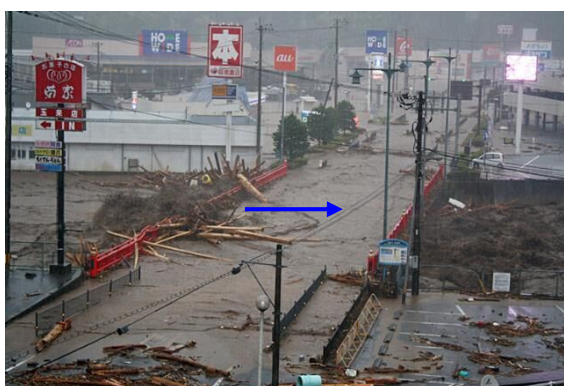
玉来川出水状況(竹田市大字玉来、桜瀬橋付近)

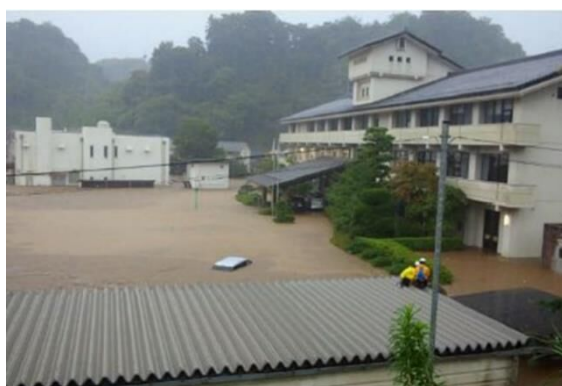
竹田総合庁舎浸水状況(竹田市大字竹田)

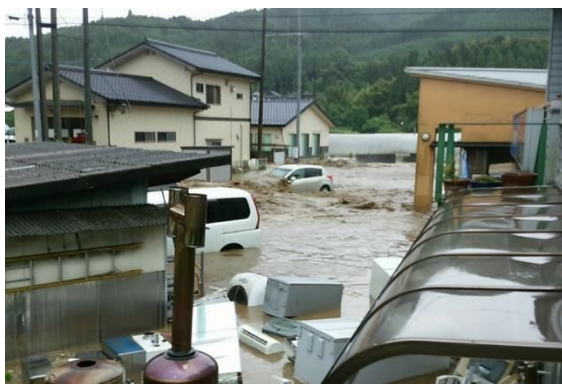
大肥川出水状況(日田市大字大肥)

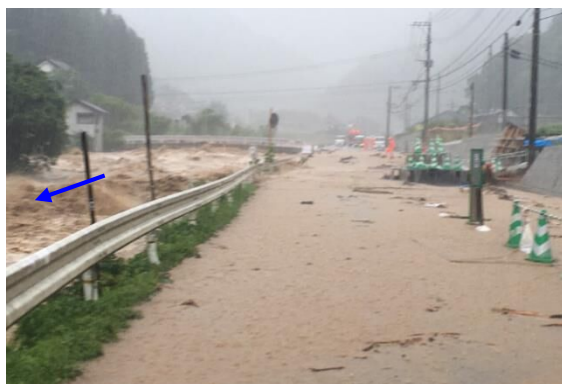
小野川出水状況(日田市大字小野)

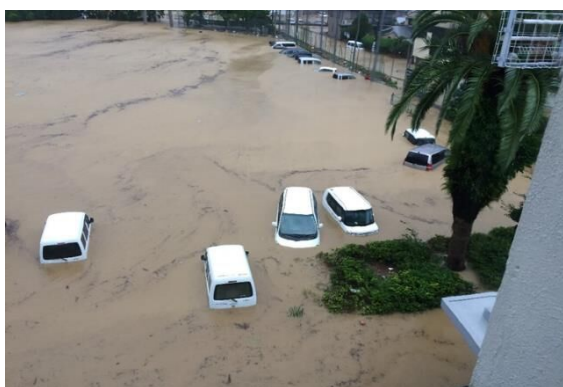
津久見川の氾濫による津久見市役所駐車場の浸水状況(津久見市宮本町)

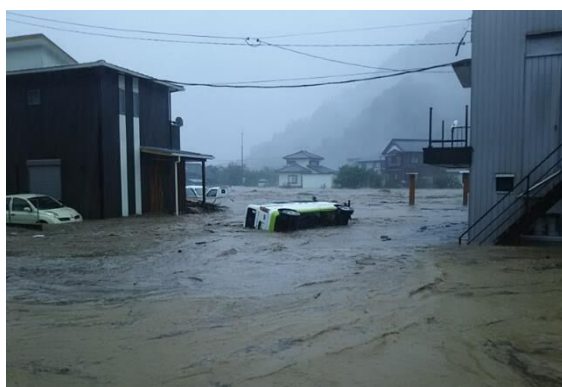
井崎川出水状況(佐伯市弥生大字大坂本)

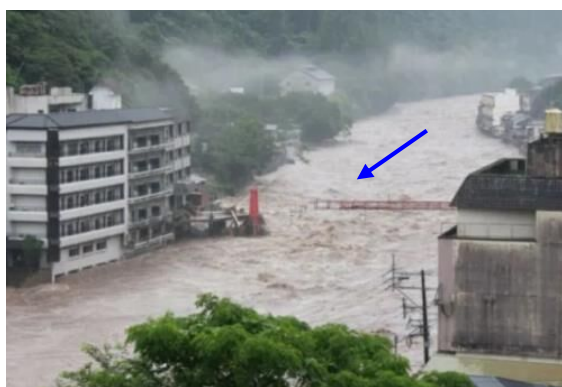
玖珠川出水状況(日田市天ヶ瀬町湯山)

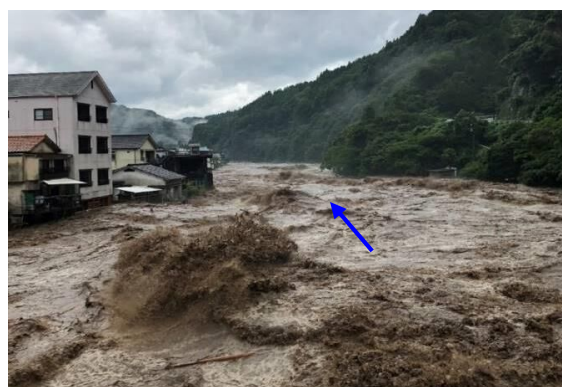
玖珠川出水状況(日田市天ヶ瀬町湯山、新湯山橋)
