[異常時通報連絡の公表文（様式 1-1）]

伊方 1, 2号機放水口水モニタの指示上昇について

28. 7. 11  
原子力安全対策推進監  
(内線 2352)

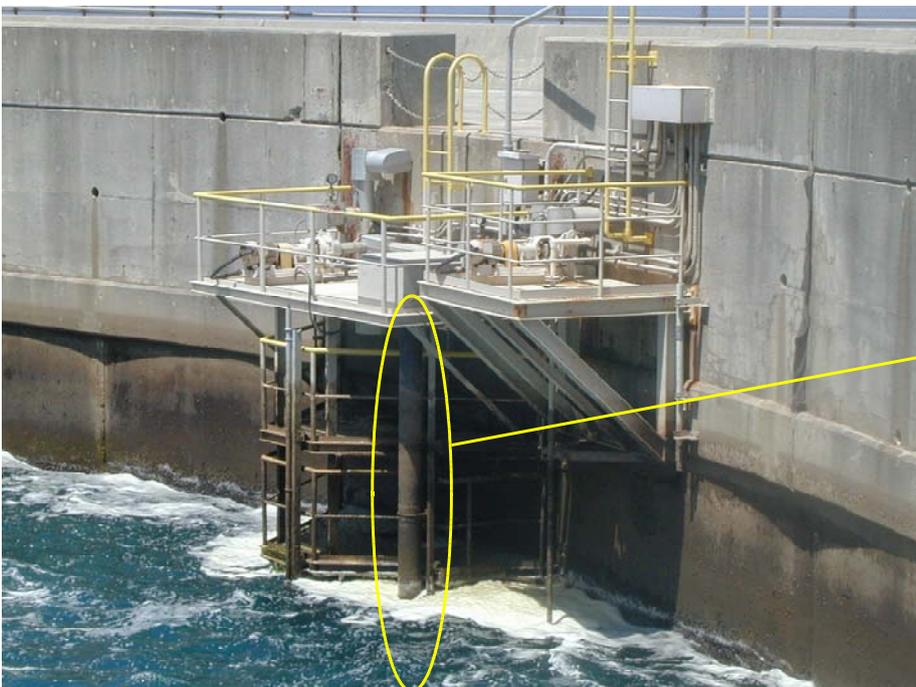
伊方1, 2号機放水口水モニタ設置状況

伊方発電所の放水口からの放流水のガンマ線を測定するために設置されている放射線測定器。放水口水モニタは、放水ピット中に設置されている。

降雨があると、大気中の自然放射性物質が地表に洗い落とされ、地表近くの放射線量が上昇するとともに、自然放射性物質を含んだ雨水が放水ピットに流入するため、放水口水モニタのモニタ値は上昇する。

伊方3号機の放水口水モニタは、1、2号機に比べ、流入する雨水の影響を受けにくい場所に設置されているため、降雨による影響は少ない。
