伊方 1 号機廃液蒸発装置 1 B の配管の弁からの水漏れについて

29. 2. 10
原子力安全対策推進監
(内線 2352)

伊方発電所 1号機 廃液蒸発装置 1B 水漏れ

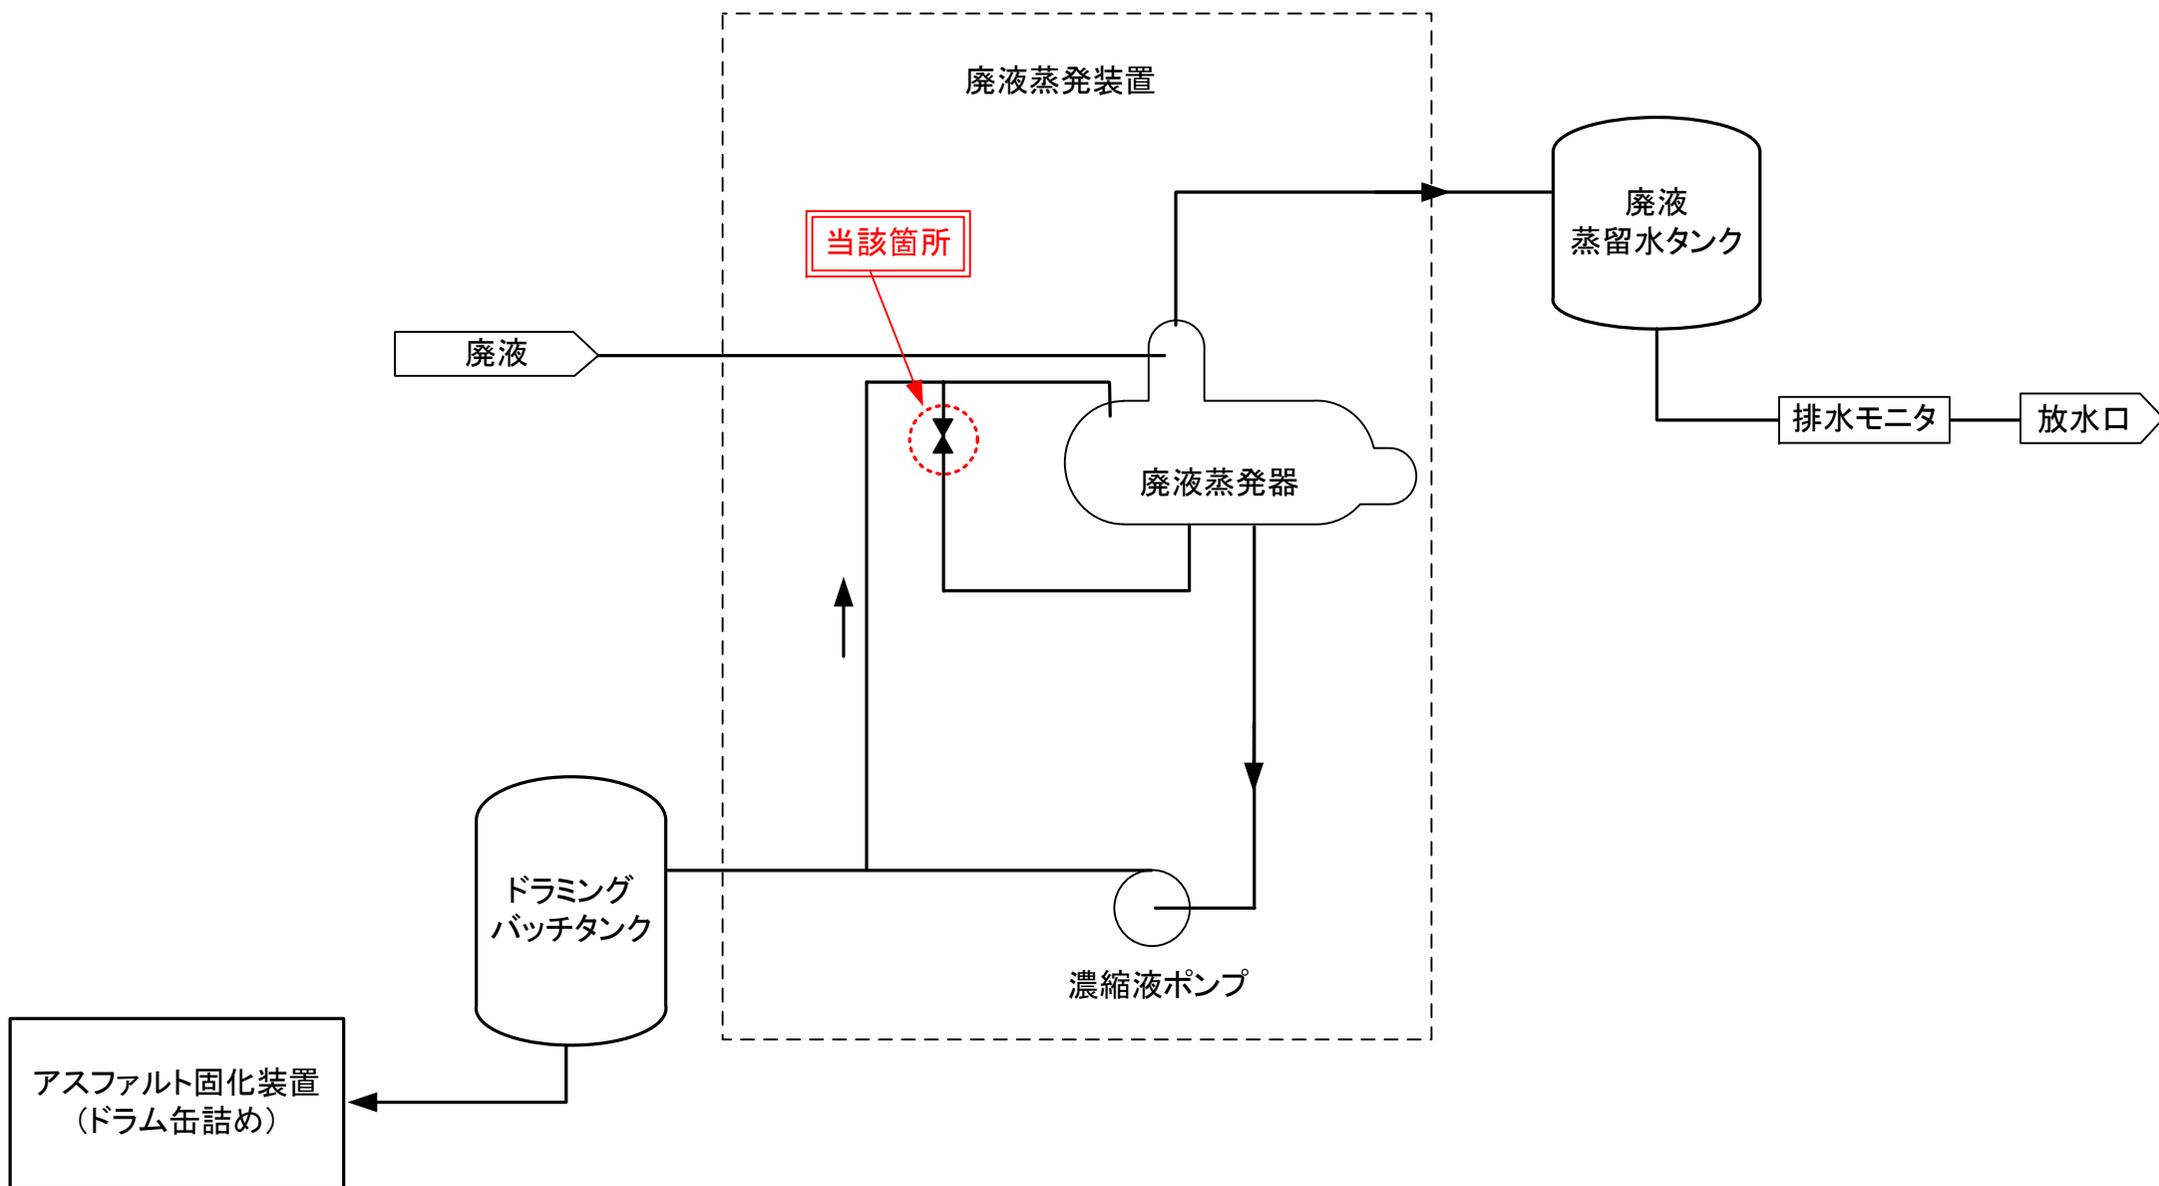
伊方発電所1号機 廃液処理系統概略図

管理区域内で発生する機器排水などを蒸発濃縮し、減容化する装置。

廃液蒸発装置の一部で、補助蒸気による加熱により廃液を蒸発濃縮する機器。

廃液蒸発器で蒸発した水蒸気を凝縮して貯留するタンク。

廃液蒸発装置から発生した濃縮廃液や、洗濯排水を洗浄排水蒸発装置で処理した廃液を貯留するタンク。

ドラミングバッチタンクの廃液をアスファルトと混合して固化処理する装置。

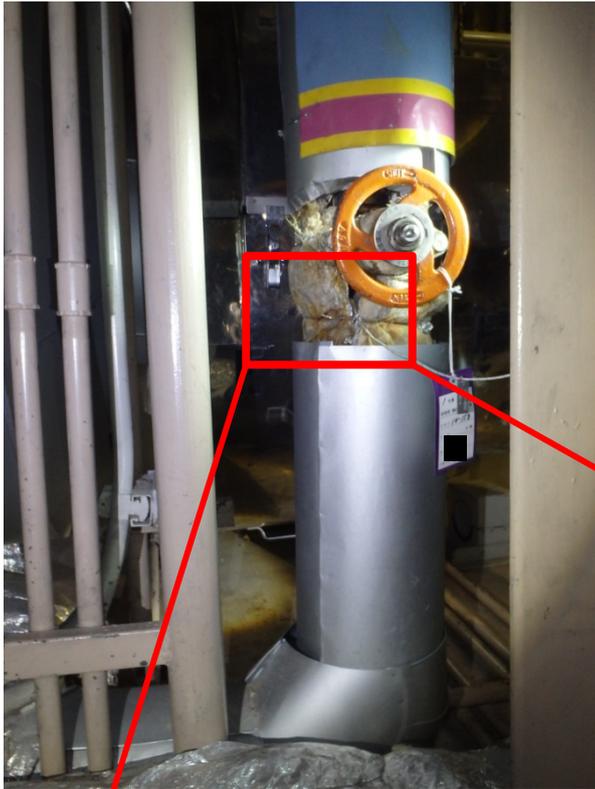
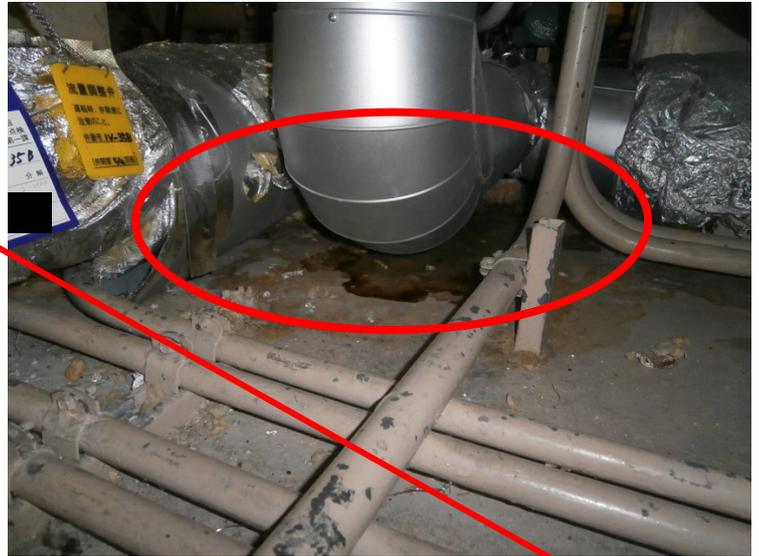
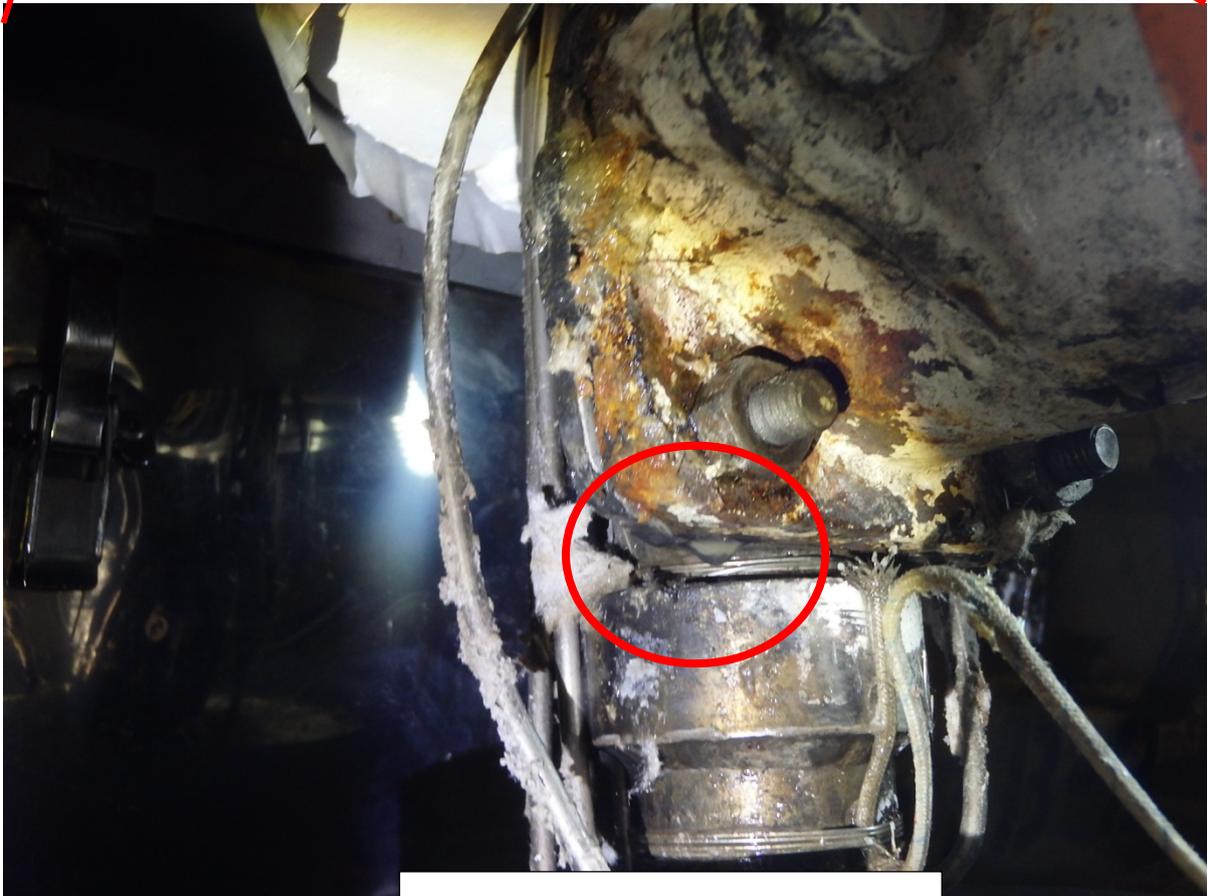
水漏れ跡

約 25×100 cm

10秒に1滴の水漏れ

- 1 運転終了後の伊方発電所 1 号機において、期間外点検中の廃液蒸発装置 1 B の配管保温下部床面に約 25×100cm の水漏れ跡を係員が確認した。
- 2 係員が配管の保温を外して確認した結果、2月10日(金)11時30分頃、当該配管に設置している弁から、約 10 秒に 1 滴水漏れしている事を確認した。
- 3 現在詳細を調査中である。
- 4 本事象によるプラントへの影響および環境への放射能の影響はない。

- 1 その後、当該配管の水抜きを実施し、2月10日(金)12時26分、係員が漏えい停止を確認した。
- 2 漏えいした水の量は約 300cc であり、含まれる放射エネルギーは約 8,400 ベクレルであった。
- 3 なお、漏えいした水は全量ふき取りを実施した。
- 4 今後、当該弁から漏えいした原因を調査する。
