伊方3号機 非常用ディーゼル発電機空気冷却器清掃に係る  
運転上の制限の逸脱について（第3報）

29. 7. 10  
原子力安全対策推進監  
(内線 2352)

# 非常用ディーゼル発電機 空気冷却器細管清掃作業概要

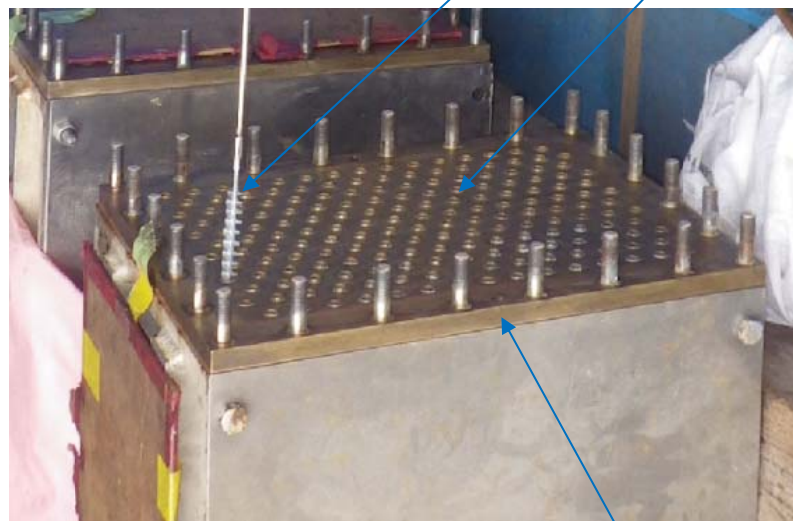
③ブラシによる清掃

※写真は1号機のもの（基本構造は3号機も同じ）

1. ディーゼル発電機隔離
2. 空気冷却器海水水抜き
3. 保温取外し
4. 電気防食取外し
5. 空気冷却器細管清掃
  - ①水室取外し
  - ②海水出入口配管切り離し、ドレン養生
  - ③ブラシによる細管清掃
6. 復旧
