伊方3号機使用済燃料ピット冷却器3B補機冷却水出口安全弁からの冷却水の漏えいについて

25.6.24

原子力安全対策推進監  
(内線2352)

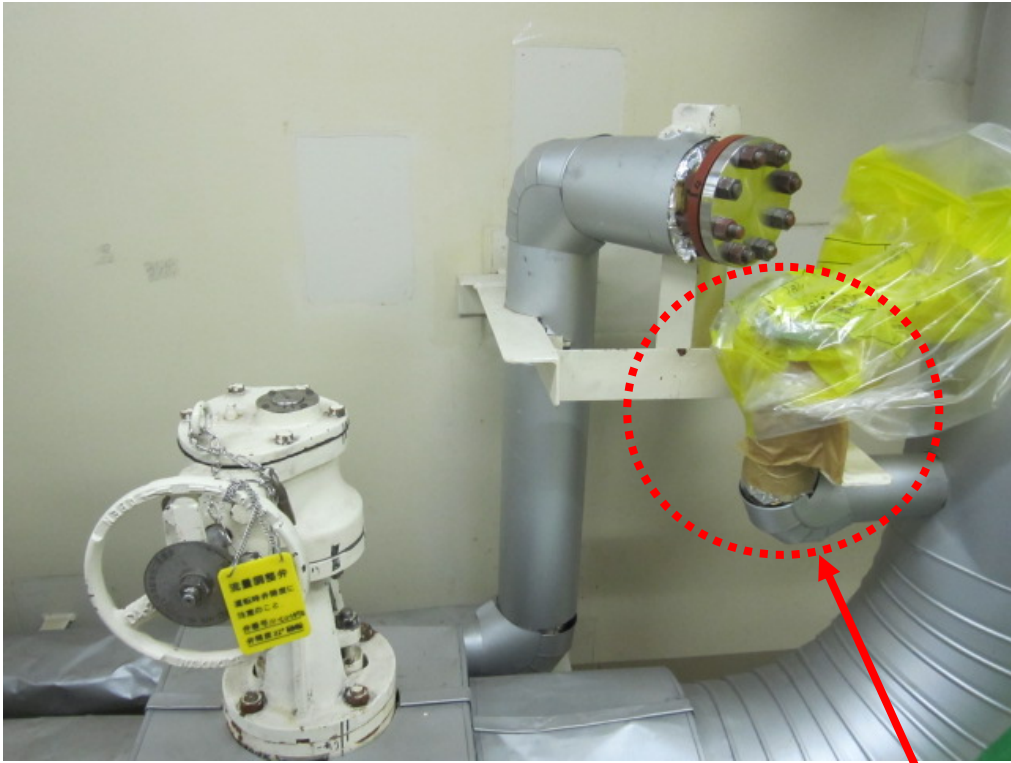
拭き取り範囲

- 1 調査の結果、追加安全対策工事において、当該安全弁を取り外して耐圧試験を実施した後、耐圧試験範囲の水を抜くために電動弁を開操作したところ、取り外していた当該安全弁の取り付け座から漏えいしたことを確認した。
- 2 このため、電動弁を閉操作し、漏えいが停止したことを確認した。
- 3 漏えいした水の量は約20Lであり、ウエスにて拭き取って回収した。
- 4 漏えいした水を分析した結果、漏えいした水から放射能は検出されなかった。
- 5 作業員の計画外の被ばくや汚染はなかった。
- 6 今後、引き続き、詳細調査を行う。
- 7 本事象によるプラントへの影響及び環境への影響はない。
