固体廃棄物貯蔵庫の火災感知器の発報について（第2報）

26. 5. 22  
原子力安全対策推進監  
(内線2352)

**伊方発電所情報**  
(お知らせ、第3報)

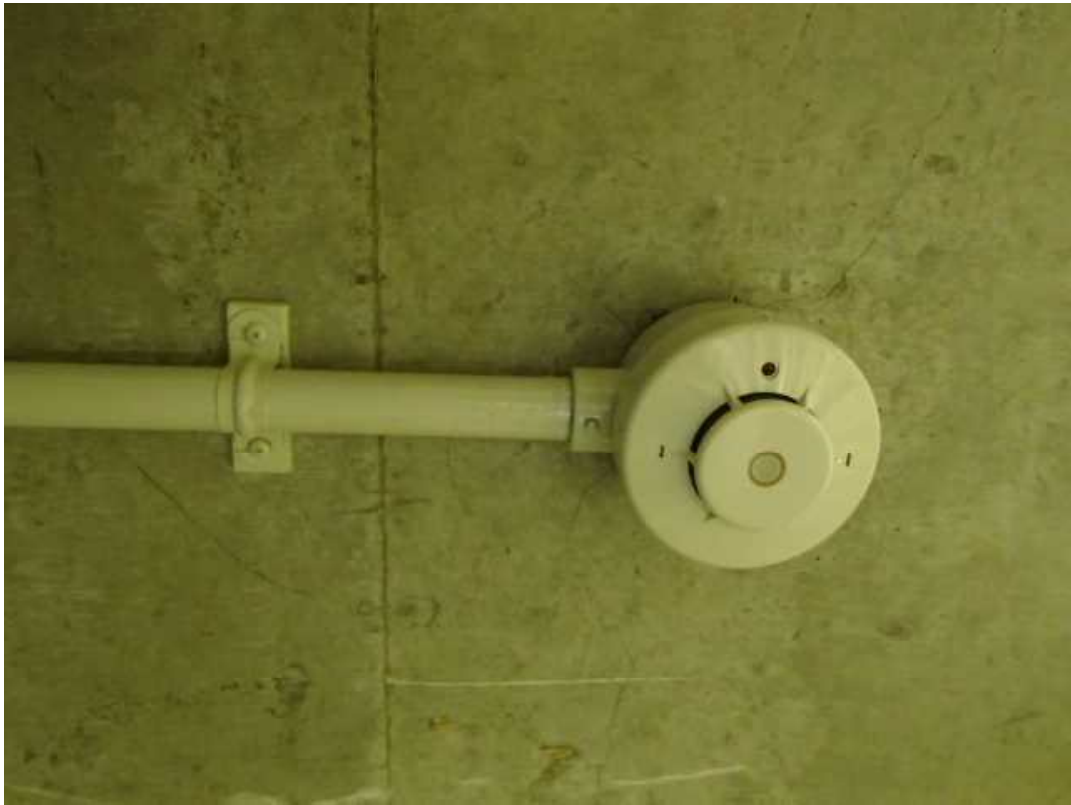
(本復旧時)

- 1 その後、新たに電線管を天井に取り付け、火災感知器用ケーブルを敷設後、当該火災感知器の機能確認を実施し、正常に動作していることを確認したことから、5月22日(木)13時43分、本復旧した。
- 2 ケーブル結線作業中は、監視人の配置により火災等の異常がないことを確認していた。
