伊方3号機海水淡水化装置塩酸注入配管からの塩酸の漏えいについて

27. 3. 10
原子力安全対策推進監
(内線2352)

伊方発電所3号機 海水淡水化装置概略系統図

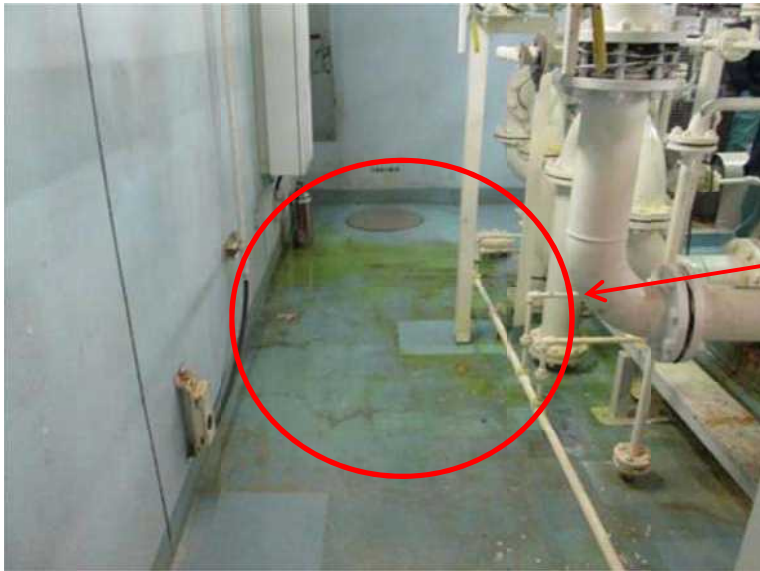
①海水淡水化装置建屋内の塩酸の漏えい状況

海水淡水化装置建屋
内の床に塩酸が漏えい
（黄色の液体が塩酸。
漏えい範囲：約
2 m × 2.8 m）

- 1 調査の結果、海水淡水化装置B号機に塩酸を注入するラインの配管部(注入弁フランジ部の下流約4cmのところ)から漏えいしていることを確認した。
- 2 漏えいした塩酸については、全量(約14リットル)を回収した。
- 3 今後、総合排水処理装置にて処理する。
- 4 本事象による環境への影響はなく、海水淡水化装置A号機の運転により必要な淡水を確保できることからプラントへの影響はない。
- 5 今後、漏えいの原因について詳細に調査する。

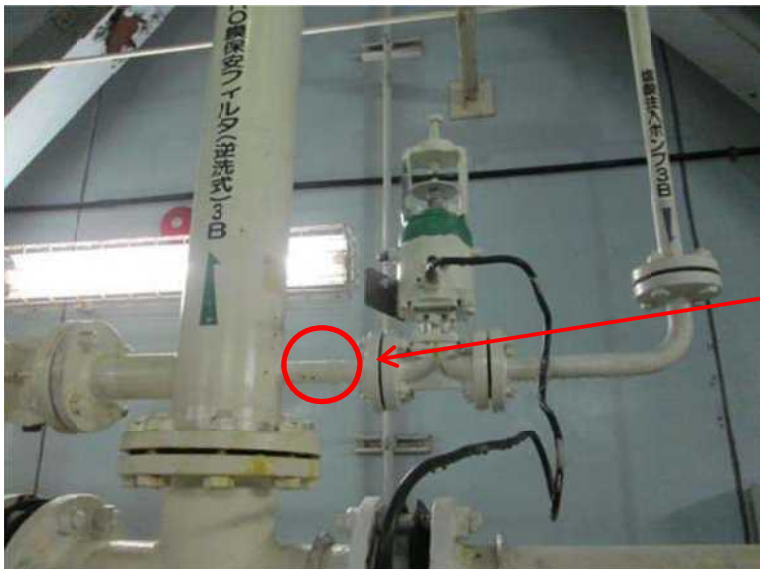
②配管からの漏えい箇所

塩酸の漏えい箇所
（注入弁フランジ部
の下流約4cmのと
ころ）
