伊方発電所

焼却炉建家における消火設備の動作について

四国電力株式会社

伊方発電所焼却炉建家における消火設備の動作について

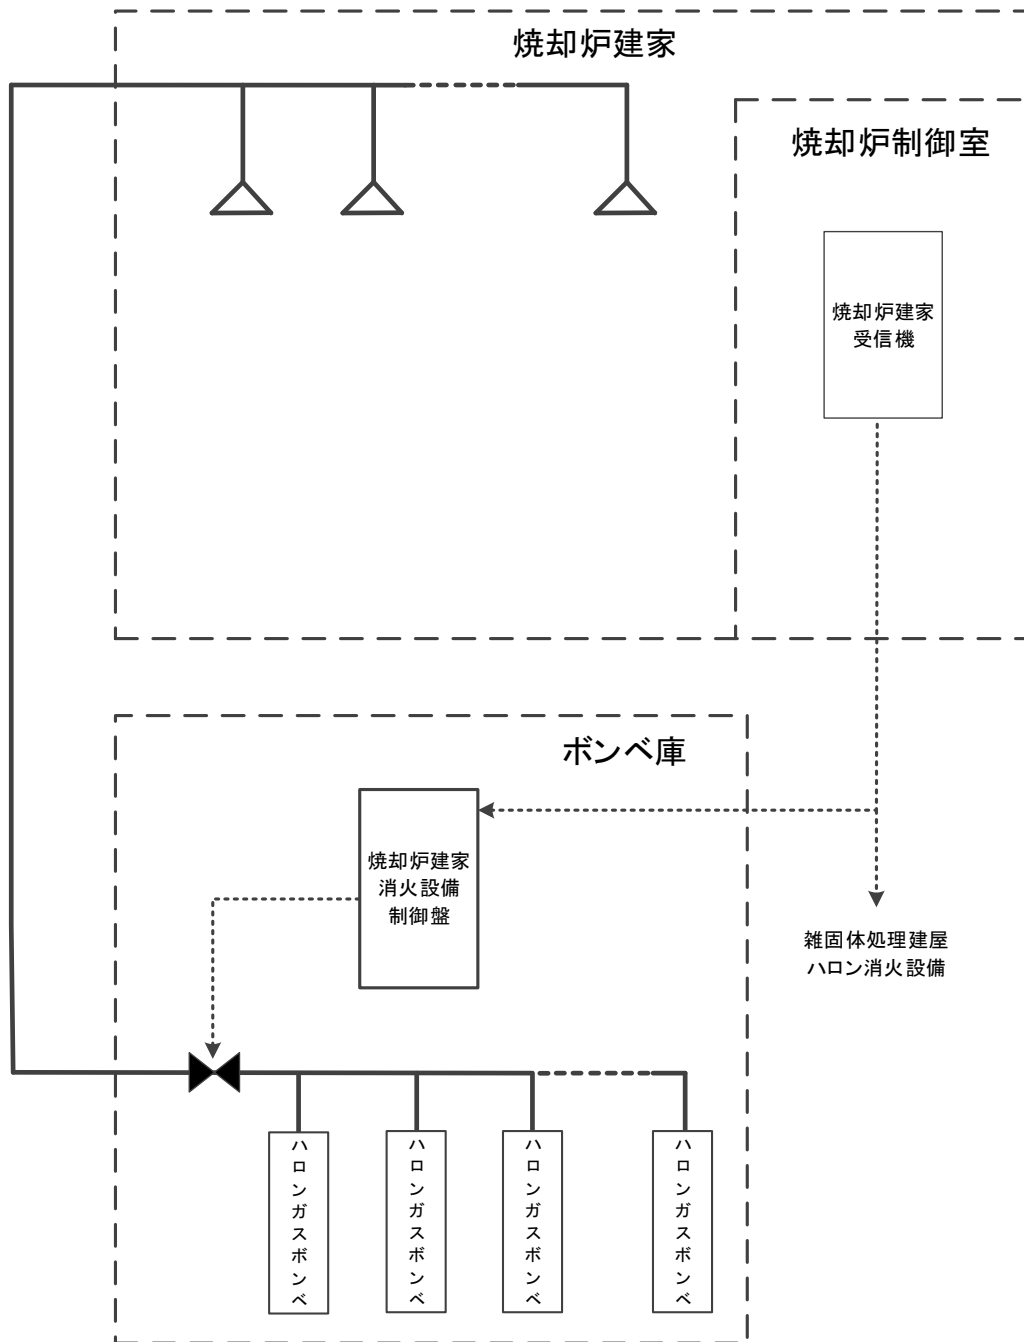
伊方発電所 焼却炉建家 ハロン消火設備概略図

火災を感知した際に自動または手動にて、対象区画にハロン1301^{※5}を放出して消火する設備。

燃焼反応を化学的に抑制（火災の熱により分解し、燃焼の連鎖反応を中断）することで、5%程度の低濃度で迅速確実に消火でき、消火後の汚損も少ない。動作した場合でもガス濃度は5%程度であり、人体への影響はなく、また、酸欠にもならない。

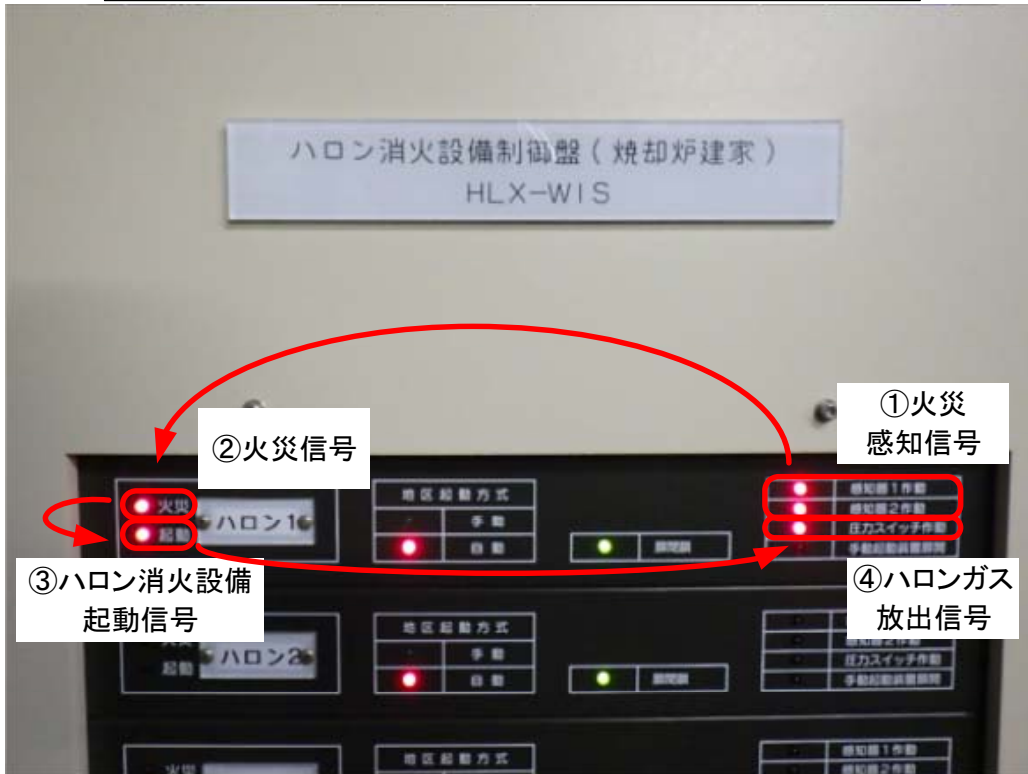
焼却炉建家 ハロン消火設備 制御盤

2月5日15時08分、焼却炉建家^{※1}（管理区域内）のハロン消火設備^{※2}（以下、「焼却炉建家ハロン消火設備」）が動作した。現場を確認したところ火災の発生はなく、ハロン消火設備の動作による負傷者の発生もなかった。

- 9時42分 焼却炉建家ハロン消火設備復旧（ハロンガスの充てん）

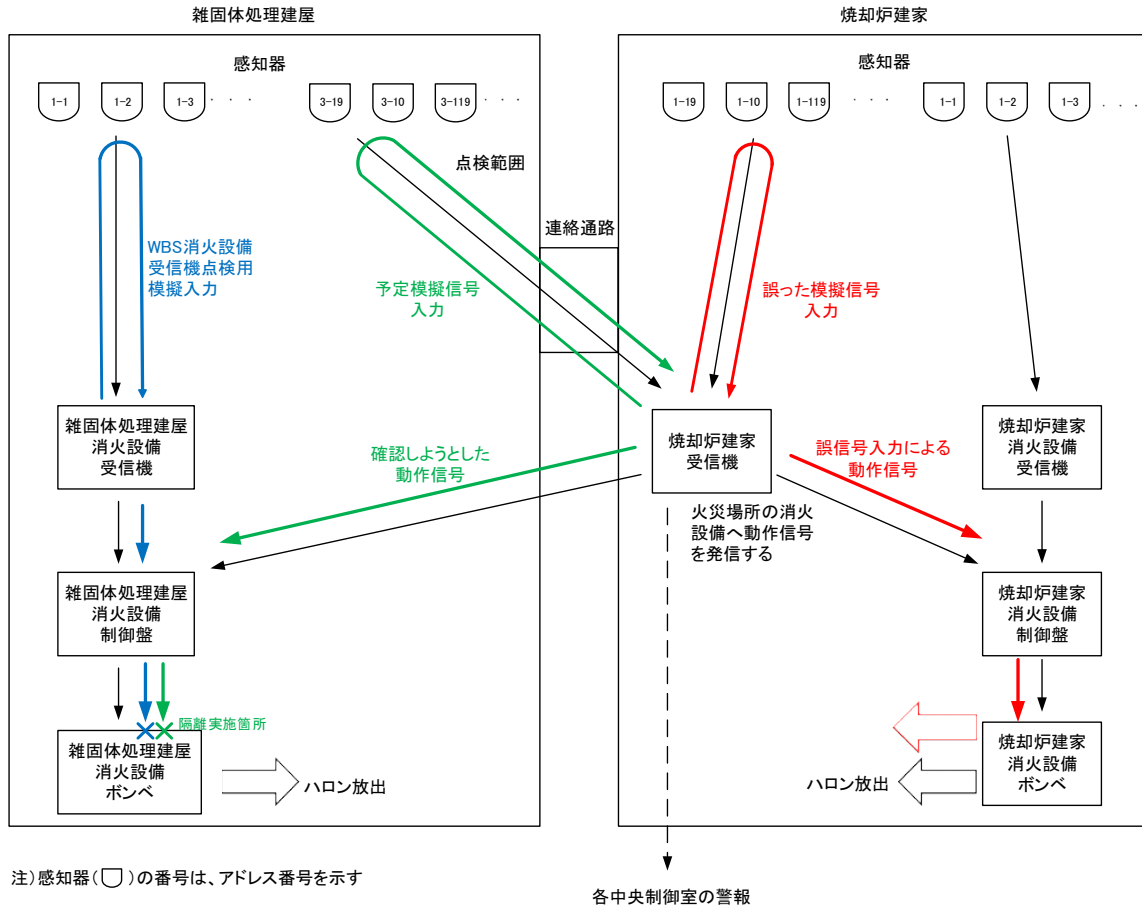
伊方発電所 焼却炉建家および雑固体処理建屋 ハロンガス消火設備概略図

雑固体処理建屋ハロン消火設備は、ハロン消火設備制御盤(雑固体処理建屋)

(以下、「雑固体処理建屋消火設備制御盤」、雑固体処理建屋消火設備受信機および焼却炉建家受信機で構成されており、雑固体処理建屋消火設備受信機および焼却炉建家受信機それぞれで火災感知器の動作信号を処理し、雑固体処理建屋消火設備制御盤へ送られ雑固体処理建屋ハロン消火設備ポンベが動作する仕組みとなっている。

焼却炉建家ハロン消火設備は、ハロン消火設備制御盤(焼却炉建家)(以下、「焼却炉建家消火設備制御盤」、ハロン消火設備火災受信機(焼却炉建家)(以下、「焼却炉建家消火設備受信機」)および焼却炉建家受信機で構成されており、焼却炉建家消火設備受信機および焼却炉建家受信機それぞれで火災感知器の動作信号を処理し、焼却炉建家消火設備制御盤へ送られ焼却炉建家ハロン消火設備ポンベが動作する仕組みとなっている。

以上のように、焼却炉建家受信機は、2つの消火設備の兼用設備となっている。

また、作業要領書の「アドレス番号入力用リスト」には、「ノード」^{※8} + 「系統」 + 「AD (機器番号)」がアドレス欄に記載されている。模擬信号として入力するアドレス番号は、このリストから「系統」 + 「AD (機器番号)」の欄に記載されている数字を読み取り、入力するものであり、模擬信号の入力には使用しない「ノード」欄に「1」が記載されていたことから、作業責任者の思い込みを助長したことが考えられる。

設計上の要求から、焼却炉建家受信機は、2つの消火設備の起動回路が収納された兼用設備となっており、焼却炉建家あるいは雑固体処理建屋の感知器の動作信号により対応する消火設備に動作信号を送る。そのため、感知器のアドレス番号を焼却炉建家受信機に模擬入力する時に誤入力があれば、意図しない側の消火設備が動作する可能性がある。

ANDグループ番号		アドレス		
		ノード	系統	AD
1	A	1	3	19
		1	3	10
	B	1	3	119
		1	3	
2	A	1

入力すべきだったアドレス番号

- (1) 本作業における模擬信号入力時の思い込みを防止するため、あらかじめ指定したアドレス番号を記載し、且つ、入力時にアドレス番号毎にチェックできる記録様式に変更するとともに、入力作業時のダブルチェックの実施などの手順や注意事項を追加した作業要領書に改定した。

また、焼却炉建家受信機での組合せ試験では、誤入力があれば意図しない側の消火設備が動作する可能性があるため、影響が考えられる2つの建物に火災感知のための監視人を配置した上で、消火設備を隔離してから作業を開始する作業要領書に改定した。
