伊方 3 号機 高圧注入ポンプ 3 B の動作不能に係る  
運転上の制限の逸脱について（第 2 報）

元. 9. 6  
原子力安全対策推進監  
(内線 2352)

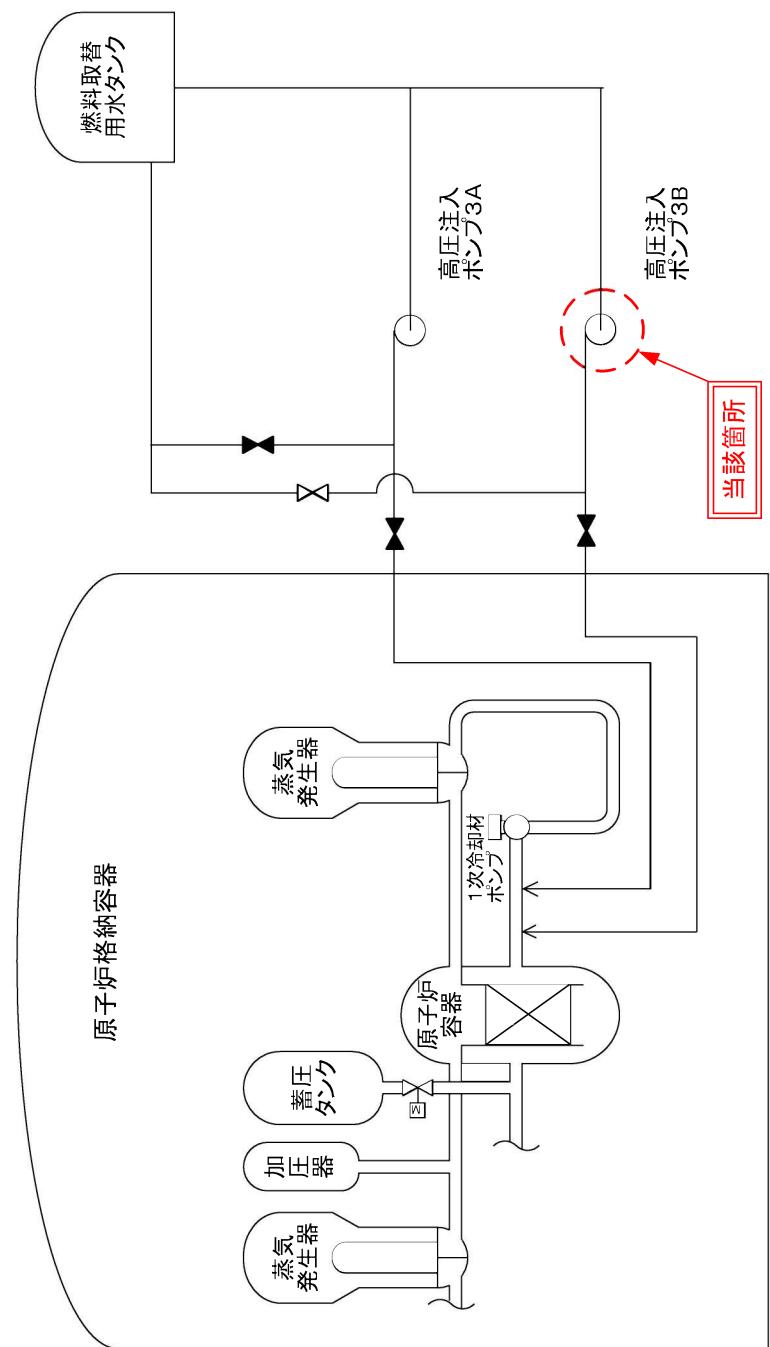
伊方発電所3号機 高圧注入系統 概略図

一次冷却材系統で漏えい事象が発生した場合に、一次冷却材系統に冷却水を供給するための安全系のポンプであり、2台備えている。

プラントの通常運転中は待機状態で、一次冷却材の漏えい事象が発生した場合に起動する。

ひと月に1回の頻度で定期運転している。

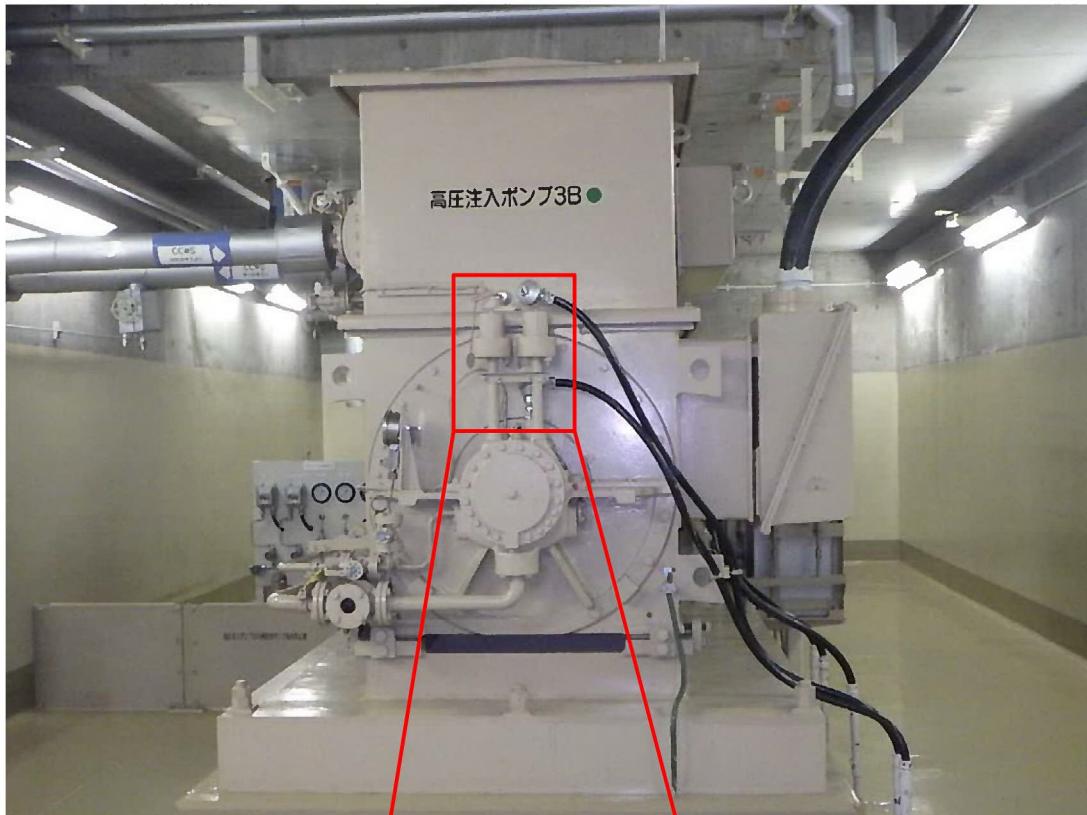
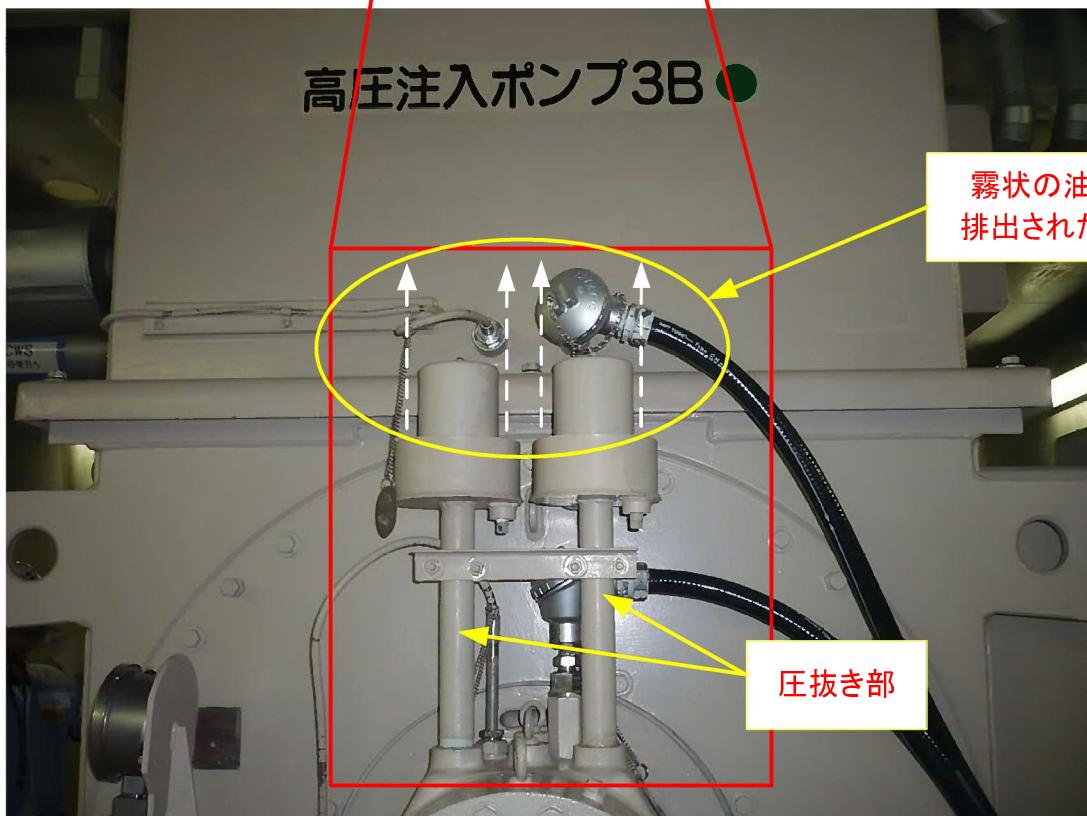
伊方発電所 3号機 高圧注入ポンプ 3B 現地状況

- 1 3 号機は通常運転中のところ、高圧注入ポンプ 3 B の定期運転中に電動機の軸受部より白煙が発生したことを運転員が確認した。これにより、9 月 5 日(木)15 時 9 分、高圧注入ポンプ 3 B を停止し、定期運転を中断した。
- 2 高圧注入ポンプ 3 B の動作不能を判断したことから、同日 15 時 9 分保安規定に定める運転上の制限から逸脱した。
- 3 詳細は今後調査する。
- 4 本事象による環境への放射能の影響はない。

- 1 調査の結果、高圧注入ポンプ 3 B 軸受潤滑油の圧抜き部の内部に油分の付着が確認されたことから、軸受部の油分がポンプの運転に伴い霧状となって圧抜き部から排出されたものであると判断し、ポンプの機能・性能に影響を与えるものではないことを確認した。
- 2 その後、高圧注入ポンプ 3 B の潤滑油の分析、運転状態における異音、異臭、温度、振動等に異常がないことを確認のうえ、中断していた定期運転を再開し、正常に運転できることを確認した。定期運転が完了したことから、23 時 2 分、運転上の制限の逸脱から復帰し、通常状態に復旧した。
