伊方発電所第 3 号機
特定重大事故等対処施設設置工事に係る火災について

令和 2 年 1 0 月
四国電力株式会社

伊方発電所第3号機 特定重大事故等対処施設

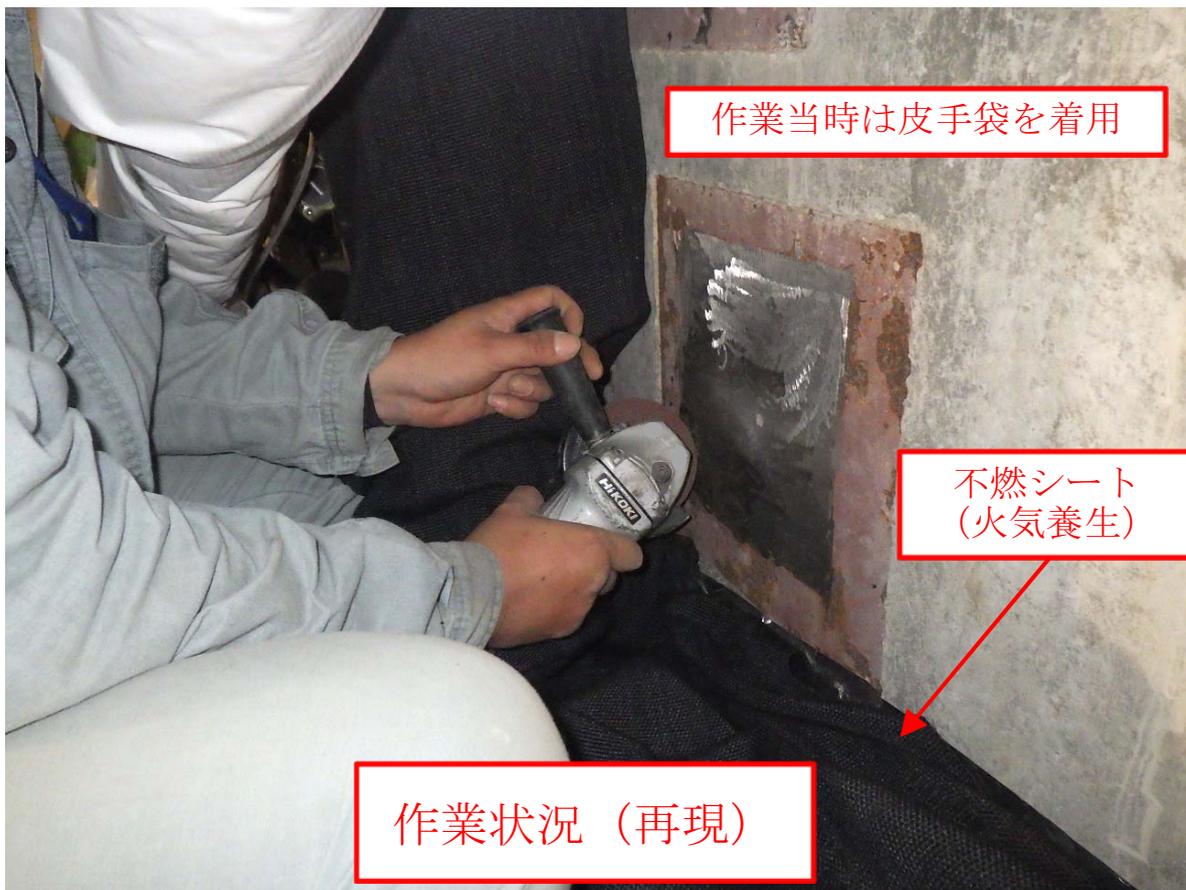
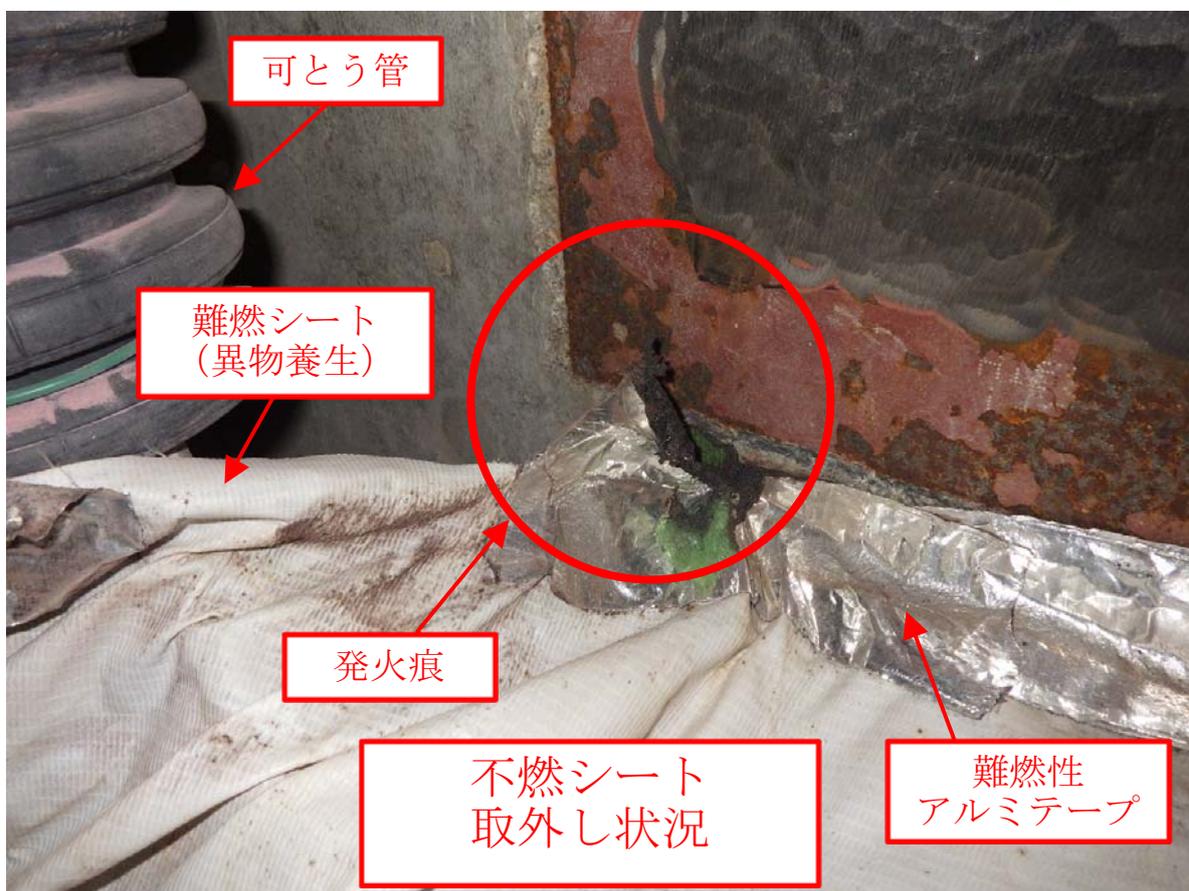
現場確認を実施した結果、作業場所の足場上に敷かれた難燃シートに付着した養生テープ（緑色）が、約15cm²溶けていることが確認された。

なお、不燃シートと足場の間には、事象発生前から異物等の落下防止のため、難燃シート（白色）が敷かれており、この難燃シートと壁は、養生テープ（緑色）で止めたうえで、難燃シートと壁との隙間を難燃性のアルミテープ（銀色）で目張り養生していた。

添付資料－ 1 発生状況

から、グラインダー作業で発生した火花が、不燃シートと壁の隙間に入り、異物等の落下防止のためのアルミテープから一部露出していた養生テープに引火し、発生したものと推定される。

- に難燃テープで固定する等の養生方法を具体的に例示することで確実な養生の実施を徹底するとともに、養生の状況を作業着手前に作業責任者等が確認する。
- b. 作業場所の状況に応じて監視人が火花の飛散方向を考慮した適切な場所から確認する。

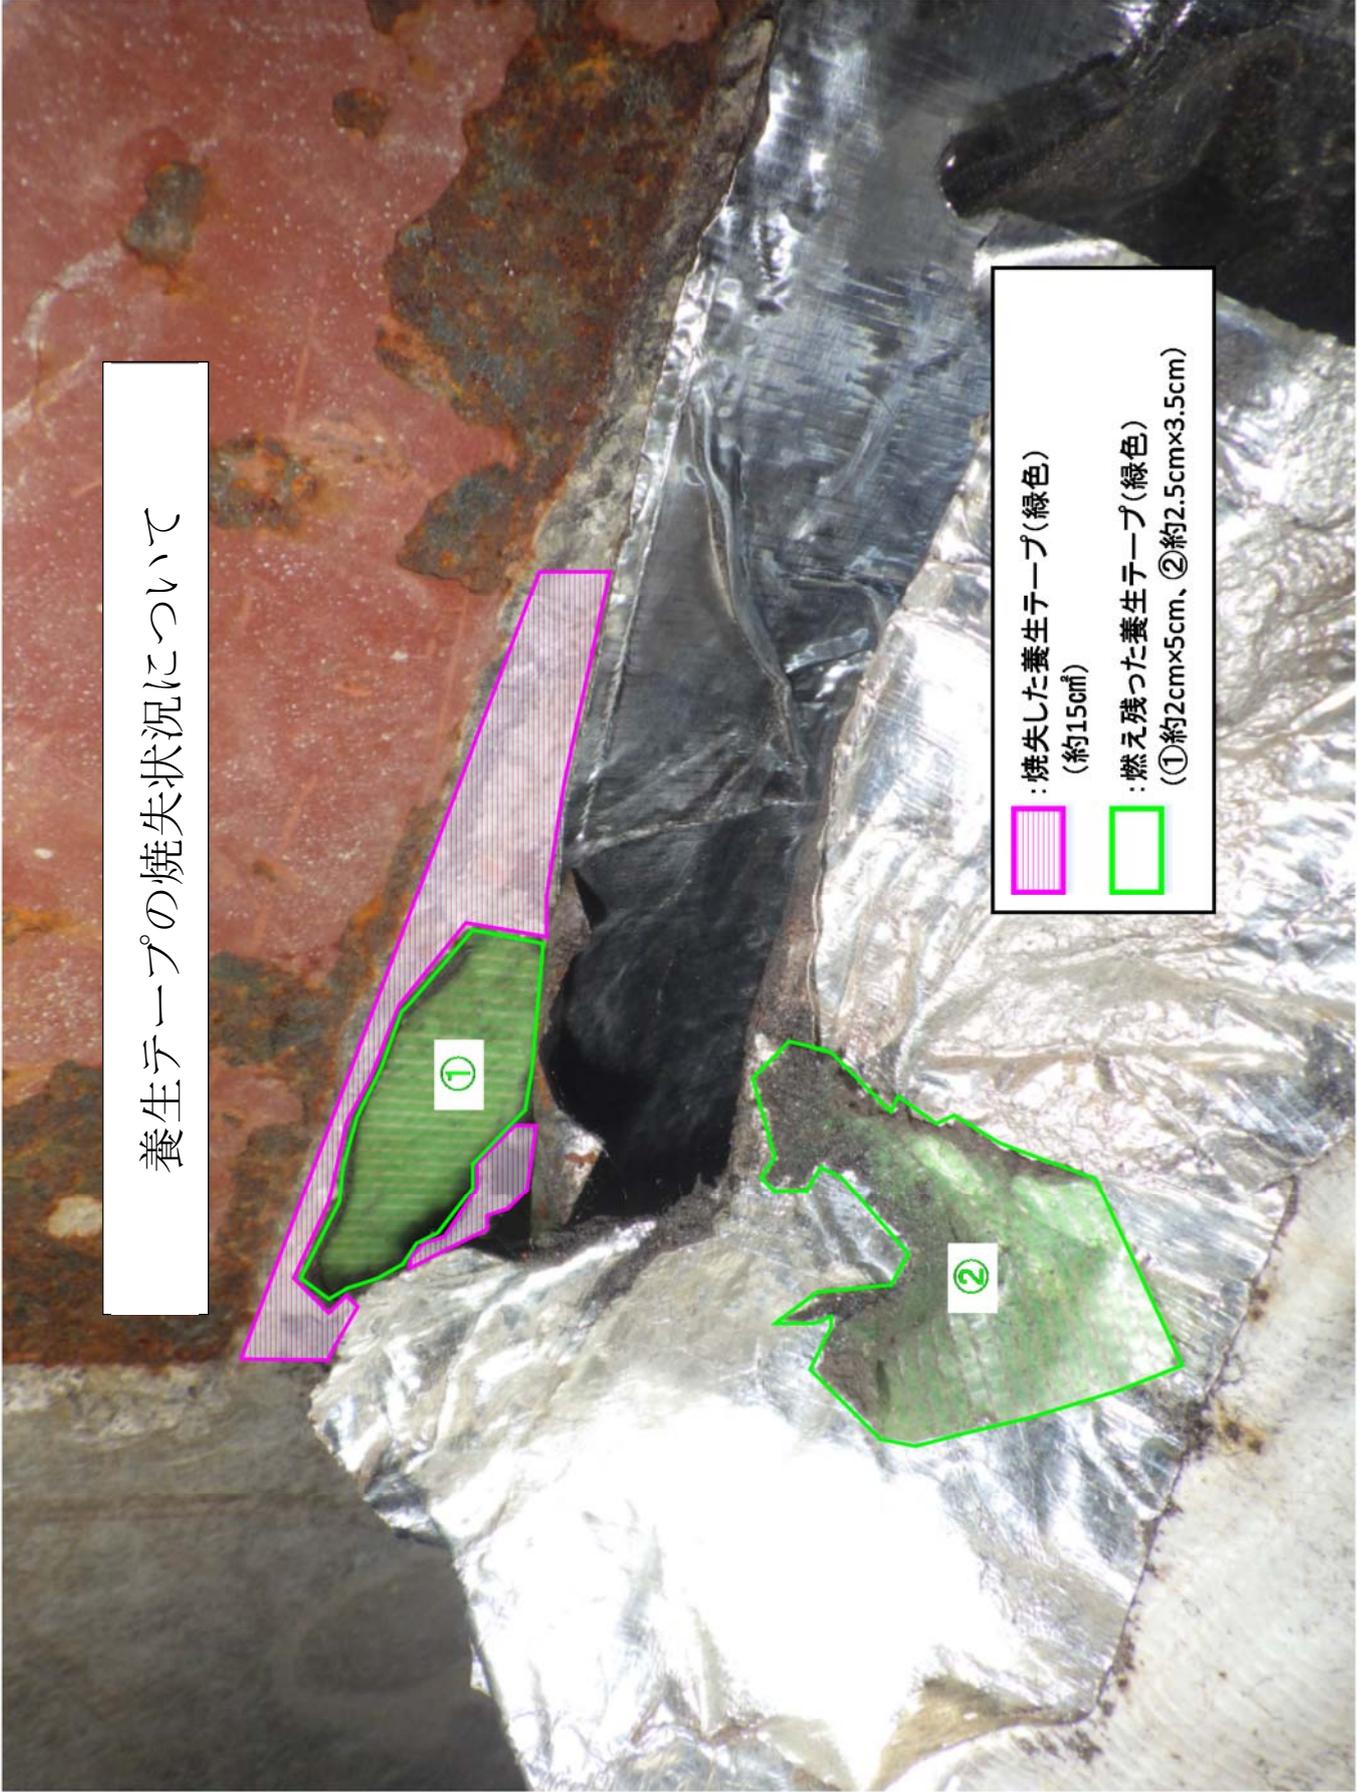
それ以外に、燃えたと考えられるものは確認されなかった。

添付資料－ 2 養生テープの焼失状況について

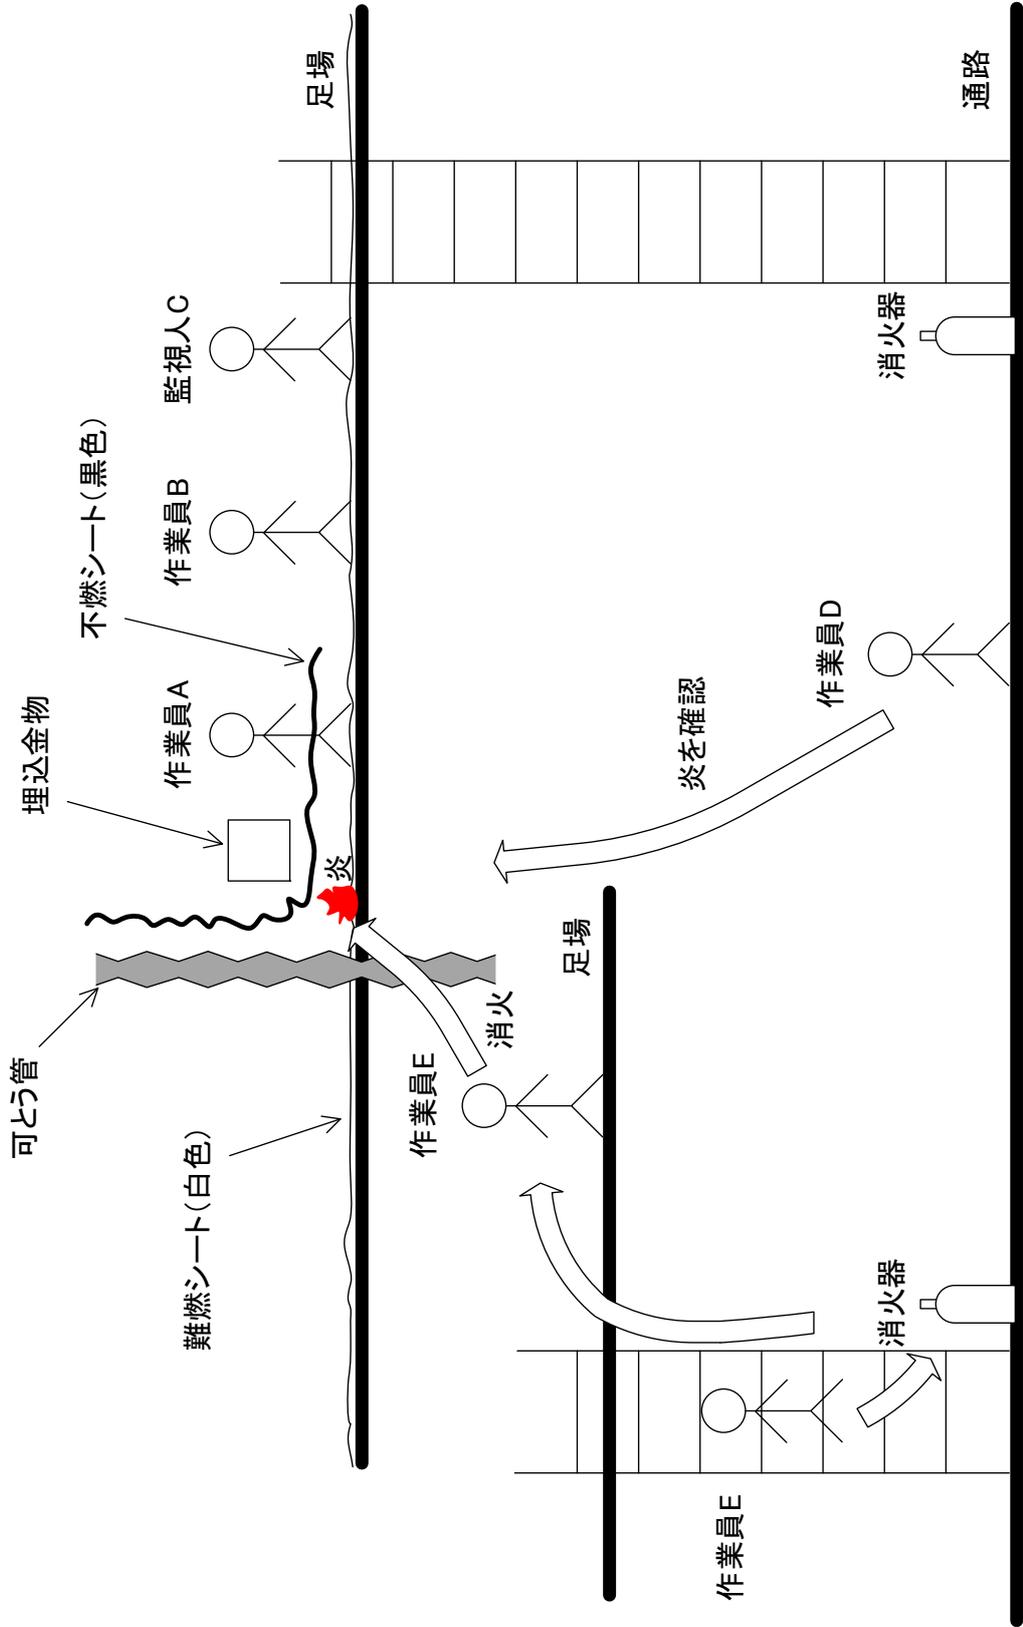
事象発生時、特定重大事故等対処施設内で空調ダクト設置工事において、作業員AおよびBならびに監視人Cが足場の上で作業を実施していた。また、別工事の作業員DおよびEが近傍の足場の下で作業を実施していた。

空調ダクト設置のため、作業員Aは、足場上で不燃シート^{※8}（黒色）にて研磨箇所周辺を養生したうえで、グラインダー作業を実施していた。

この時、足場の下で別の工事の作業していた作業員Dが、不燃シートの下（作業員Dの上方）に炎が出ていることを発見したため、火災が発生していることを周囲の作業員に周知した。

火災の発生を聞いた作業員Eは、自らも炎を確認したため、近傍にある消火器を取りに行き、その消火器で消火作業を実施し、炎が消えたことを確認した。

添付資料－ 3 火災発見時の概略図

- ・監視人が、作業途中において足場上で監視していたため、火花の落下を確認できず、事象発生前に養生状態を是正できなかったこと
