伊方3号機 火災監視用サーモカメラの異常信号の発信について

R 3. 8. 10  
原子力安全対策推進監  
(内線 2352)

7月9日(金)9時18分、四国電力(株)から、伊方発電所の異常に係る通報連絡がありました。その概要は、次のとおりです。

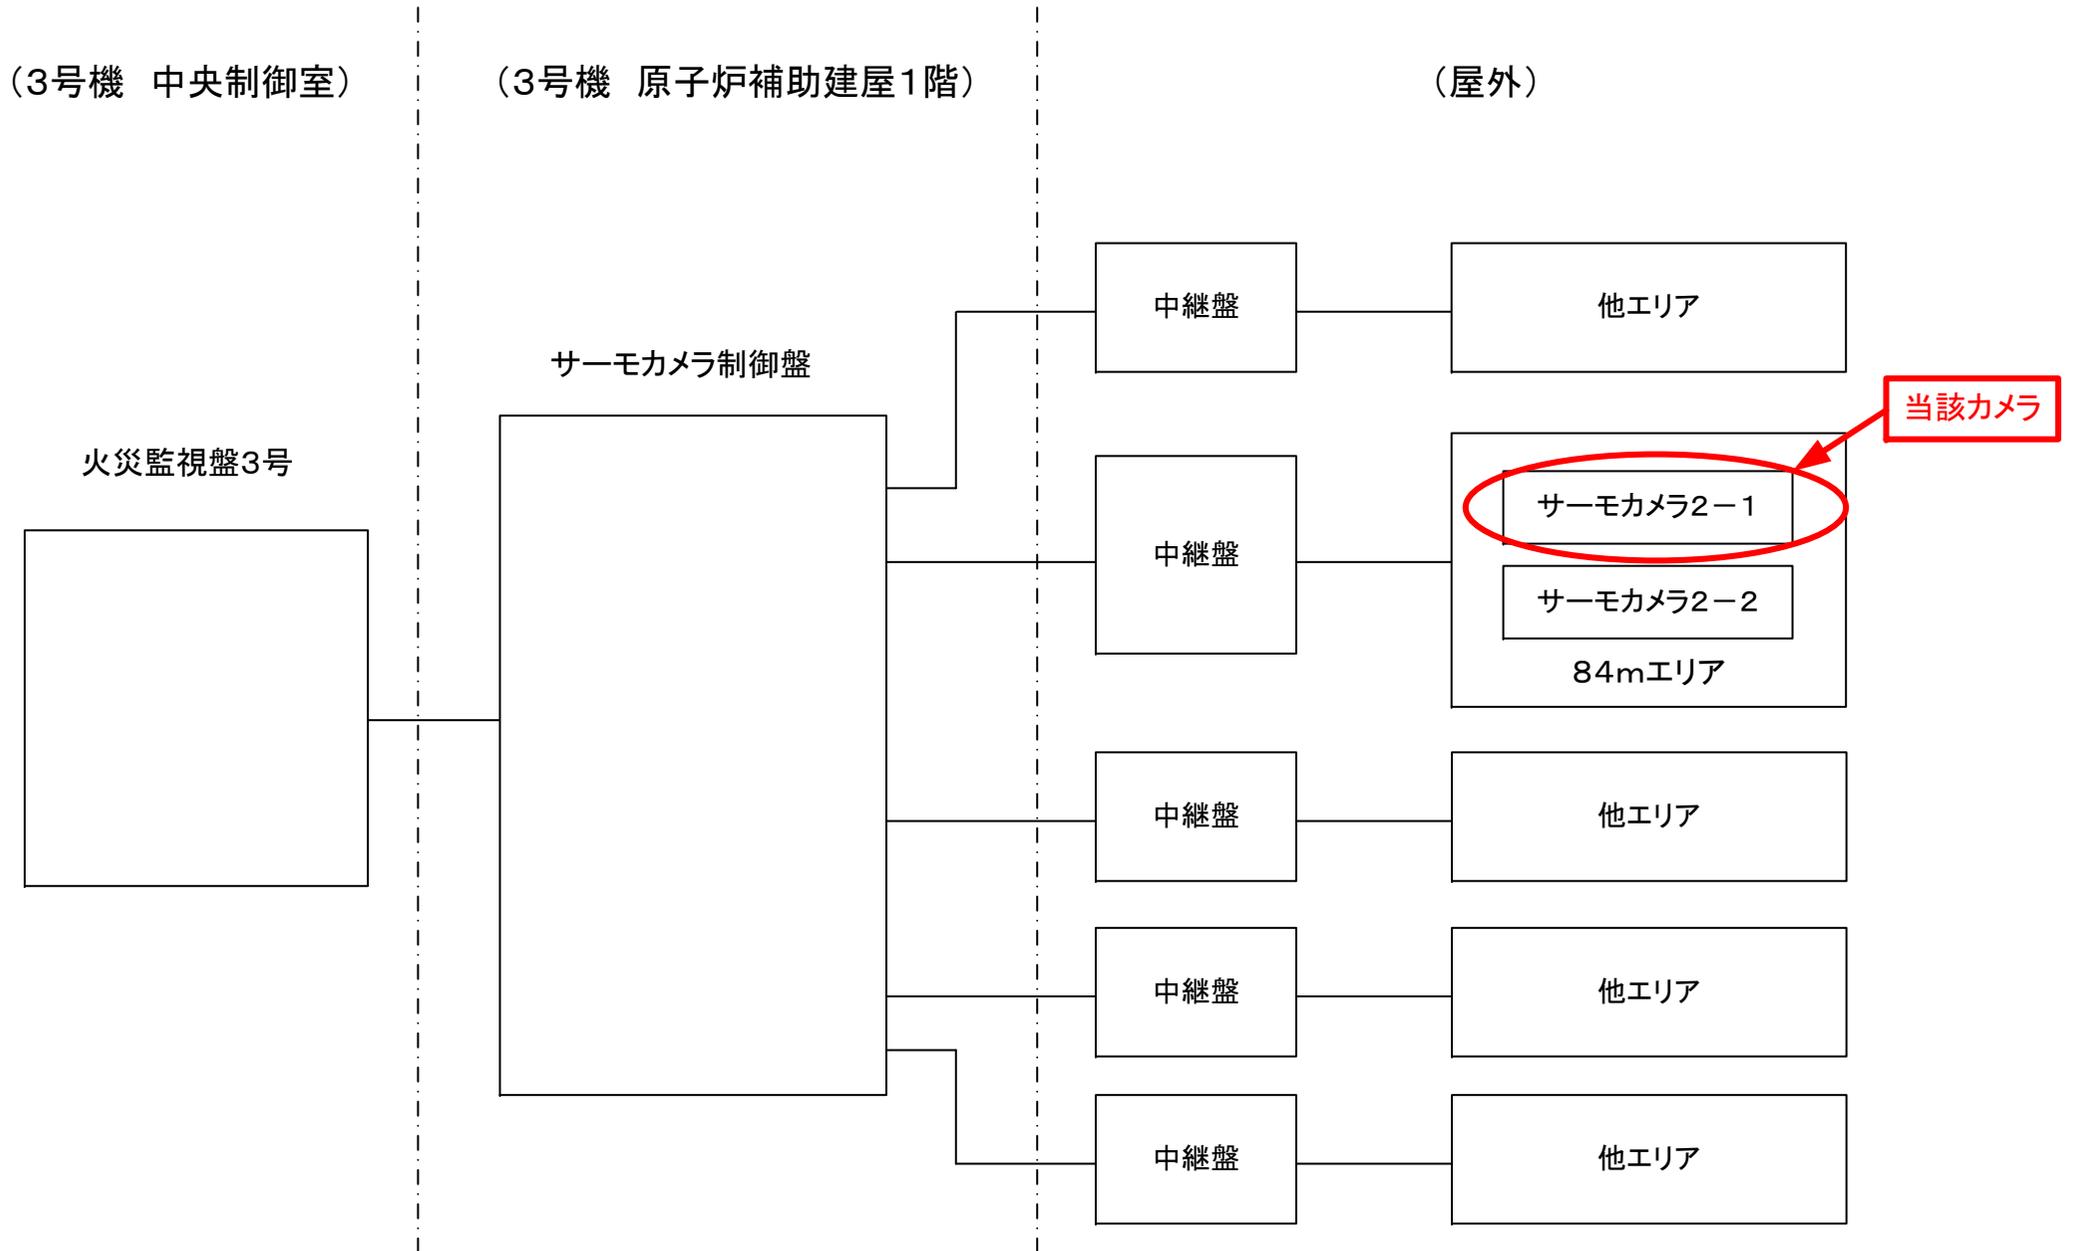
# 伊方発電所第3号機 屋外サーモカメラ火災監視設備 概略系統図

- 1 伊方発電所3号機は第15回定期事業者検査中のところ、7月9日(金)8時23分、中央制御室に火災報知設備の異常を示す信号が発信した。このため、運転員にて現地制御盤を確認したところ、8時50分に屋外84mに設置している火災を監視するカメラの異常を確認した。
- 2 今後詳細を調査する。
- 3 なお、現地にて火災の発生はなく、本事象によるプラントへの影響及び環境への放射能の影響はない。

- 1 保修員が状況を確認した結果、当該カメラと中継盤の通信が正常であることを示すランプが消灯していたことから、当該カメラの電源を「切」とし再度「入」とした。これにより、異常を示す信号がリセットし、当該カメラにより正常に温度を検知できることを確認したため、正常に火災を監視できていると判断した。
- 2 なお、上記の間においても、多重監視している炎感知器により火災を感知することが可能な状態であった。
- 3 その後、経過観察を実施し、再発せず正常に監視できていることから、7月12日(月)13時10分、通常状態に復旧したと判断した。引き続き原因について詳細を調査する。

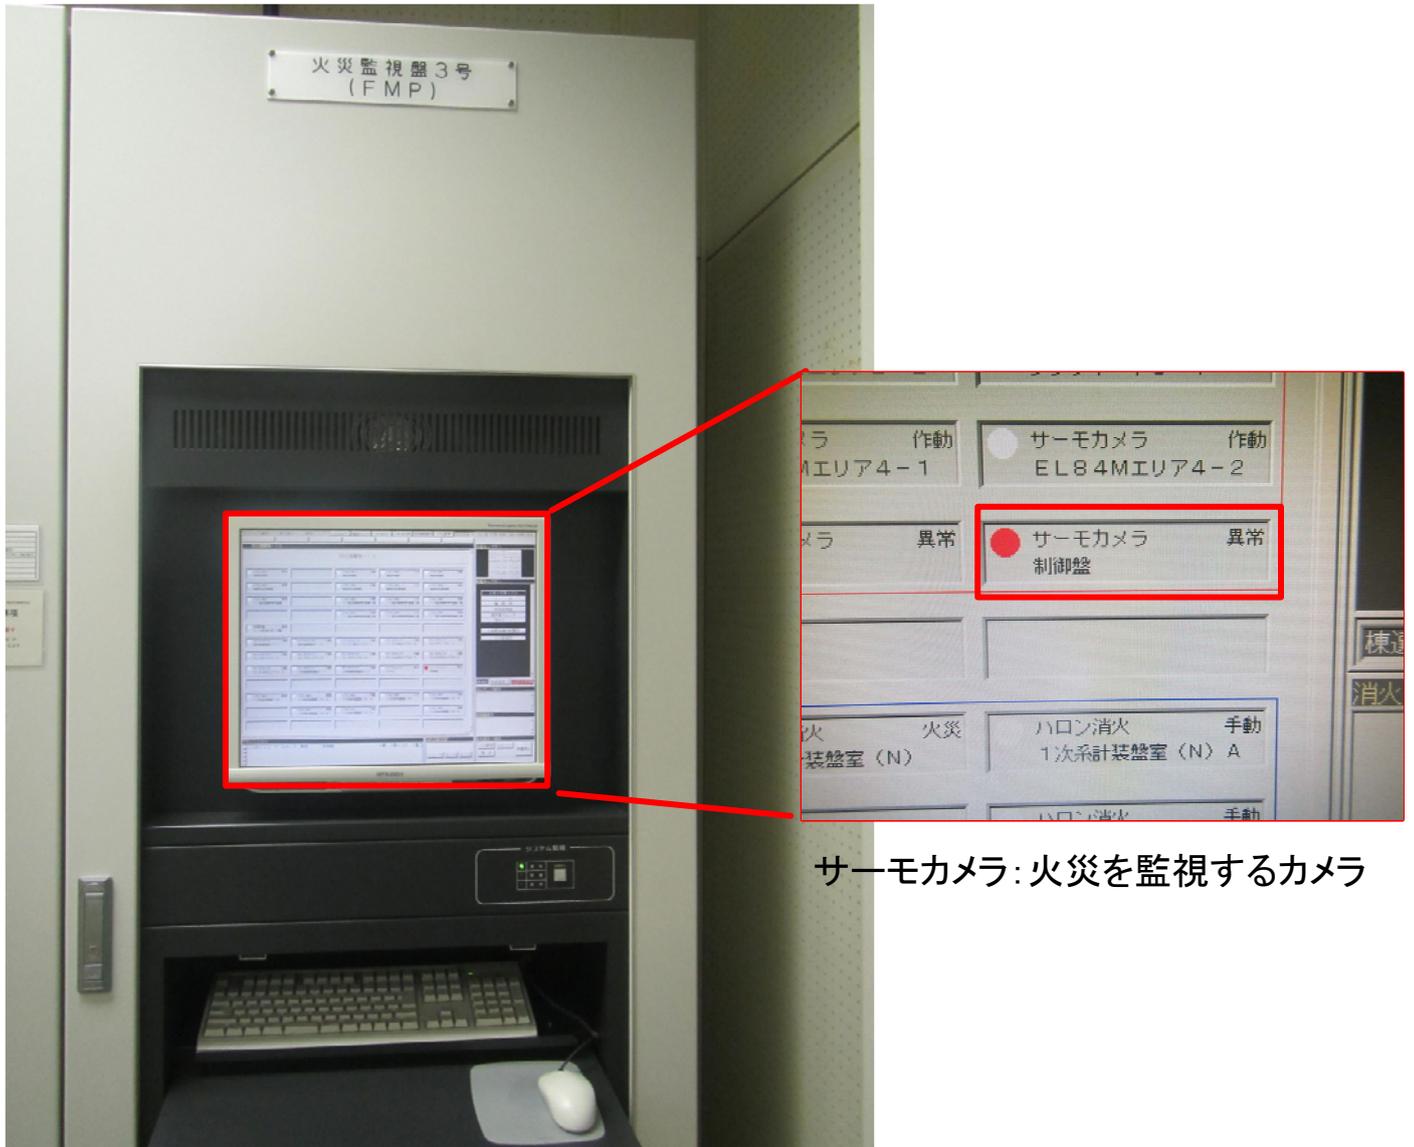
## 中央制御室 火災監視盤3号

# 伊方発電所3号機 火災監視盤およびサーモカメラ制御盤

番号	カメラ名	サーモ		設定		警報		番号	カメラ名
		温度	プレ	警報	サーモ				
1	サーモカメラ 1-1	●	28	270	300	●		13	サーモカメラ 5-2
2	サーモカメラ 1-2	●	28	270	300	●			
3	サーモカメラ 2-1	●	29	270	300	●			
4	サーモカメラ 2-2	●	27	270	300	●			
5	サーモカメラ 3-1	●	28	270	300	●			
6	サーモカメラ 3-2	●	30	270	300	●			
7	サーモカメラ 3-3	●	29	270	300	●			
8	サーモカメラ 3-4	●	28	270	300	●			
9	サーモカメラ 4-1	●	26	270	300	●			
10	サーモカメラ 4-2	●	26	270	300	●			
11	サーモカメラ 4-3	●	-99...	270	300	●			
12	サーモカメラ 5-1	●	27	270	300	●

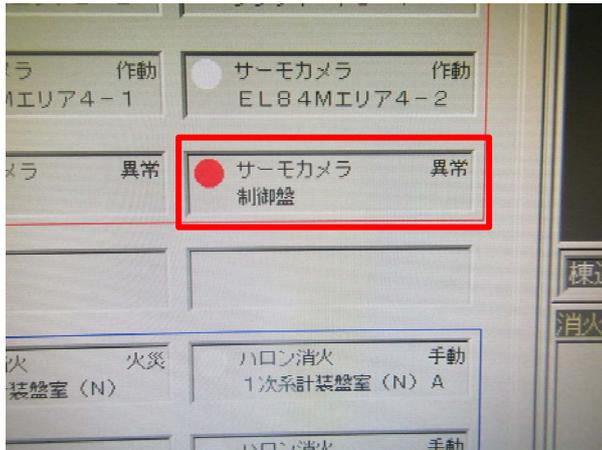
(復旧前)

# 伊方発電所3号機 屋外84m サーモカメラ制御装置 復旧状況

## 中央制御室 火災監視盤3号

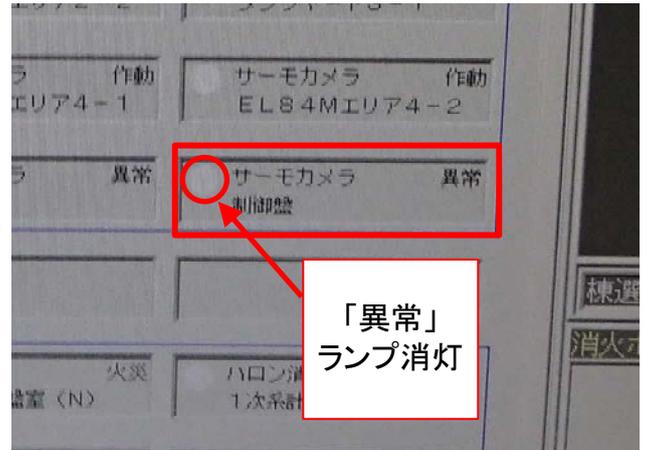
(復旧後)

「システム異常」復帰(緑)

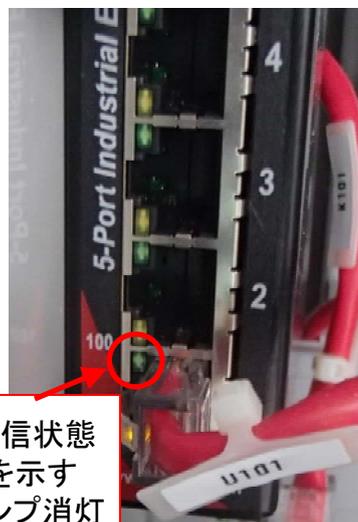
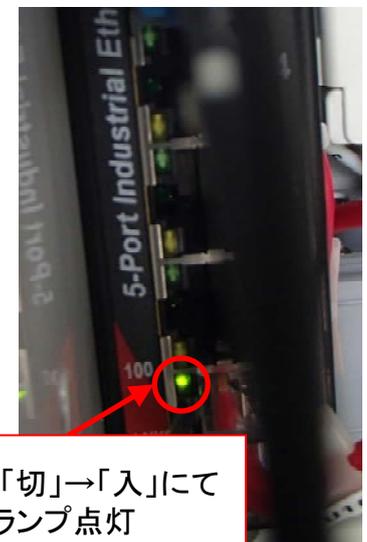
## 当該カメラのメディアコンバータ※

(復旧前)

(復旧後)

※サーモカメラから温度信号を光信号に変換する機器
