## モニタリング実施状況（令和5年度10月末時点）

### （1）別府市

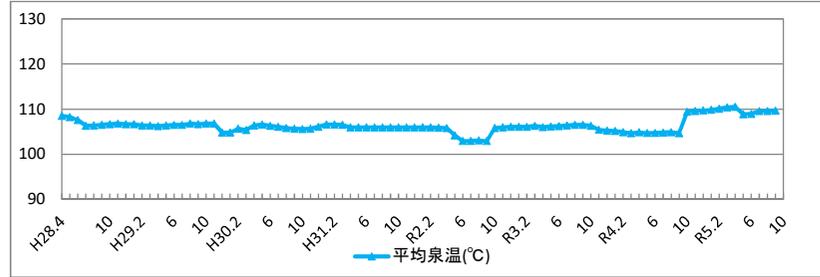
### ① 泉温の推移

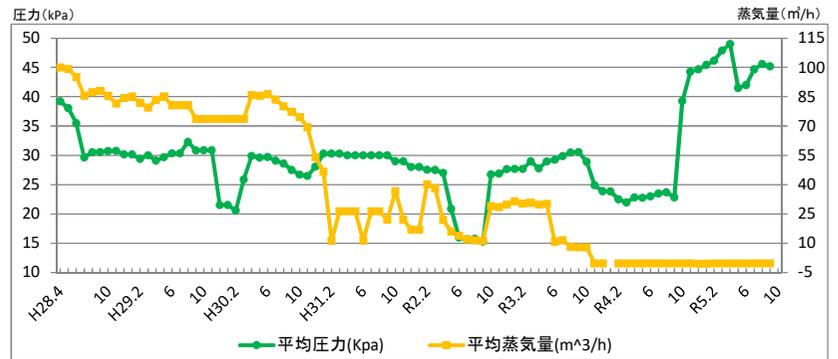
### ② 圧力、蒸気量の推移

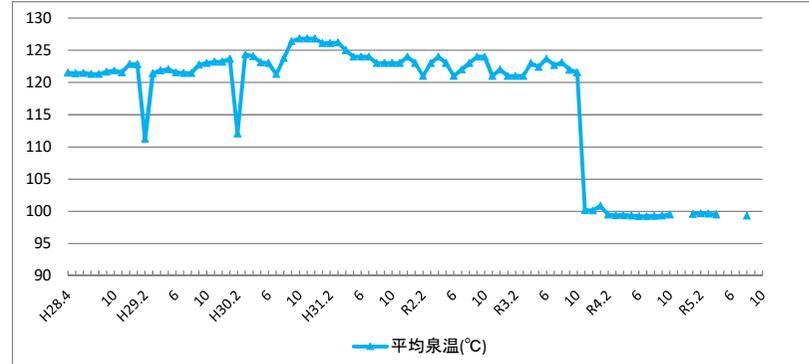
### ① 泉温の推移

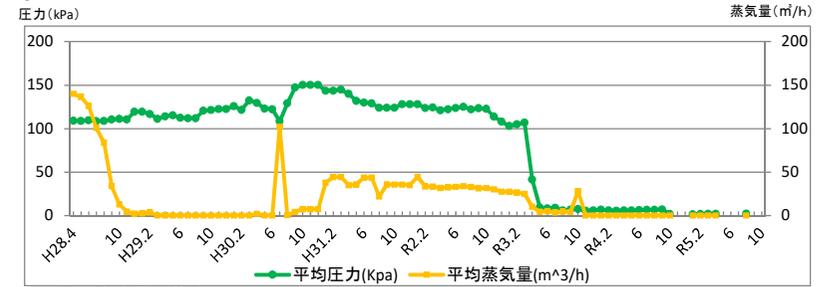
### ② 圧力、蒸気量の推移

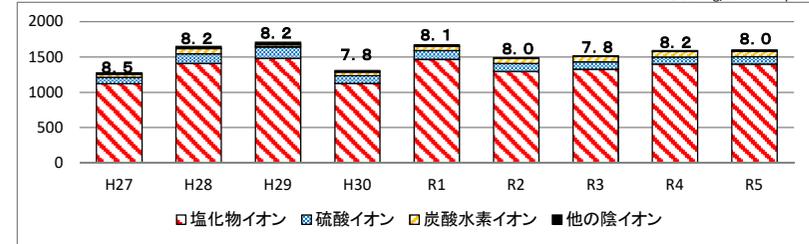
### ④ 温泉成分分析 (陰イオン)

(単位: mg/L、ラベル: pH)

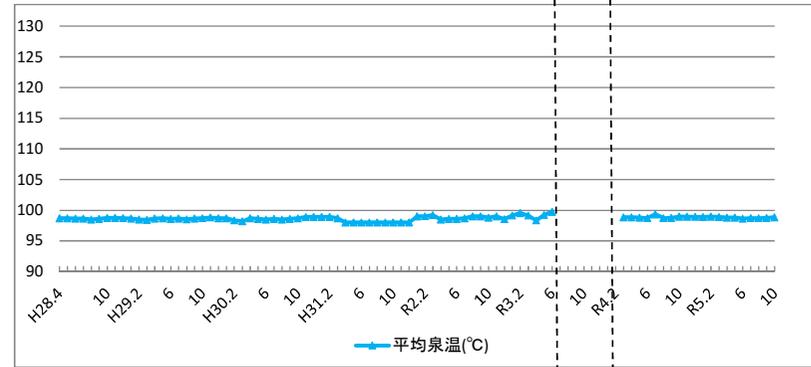
### ① 泉温の推移

- ※1 計測機器が故障したため、R3.6~R4.2までデータなし (R4.3修理済)
- ※2 令和3年度 成分分析採水地点の変更

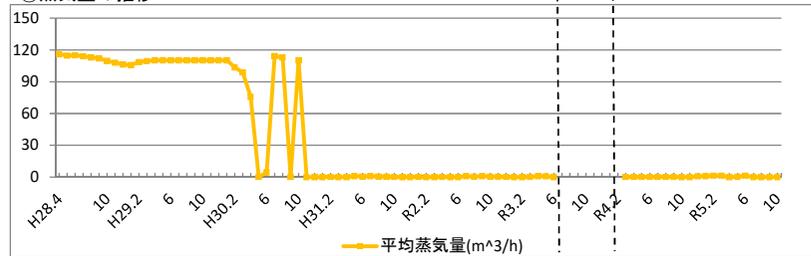
### ② 蒸気量の推移

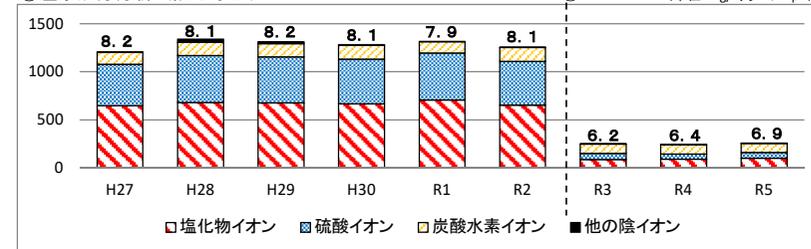
### ④ 温泉成分分析 (陰イオン)

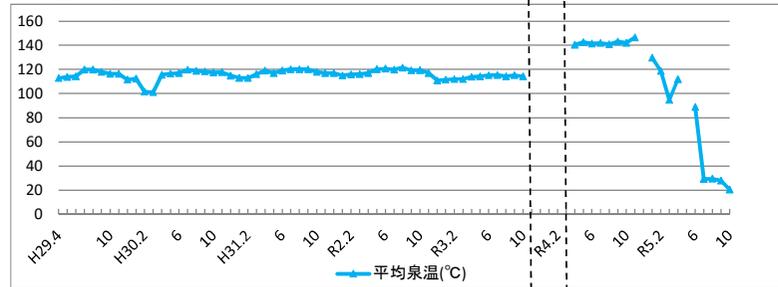
### ① 泉温の推移

※1 計測機器が故障したため、R3.10~R4.2までデータなし (R4.3修理済)

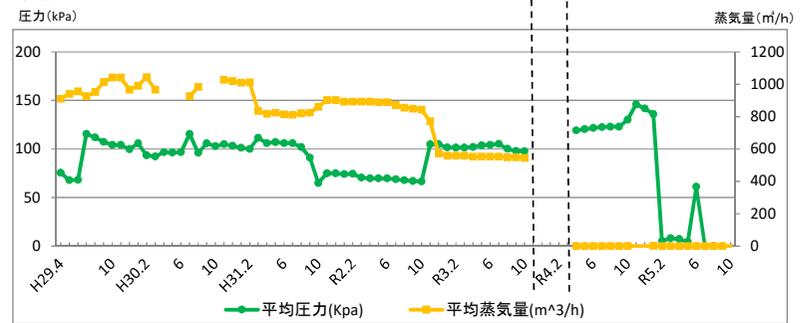
### ② 圧力、蒸気量の推移

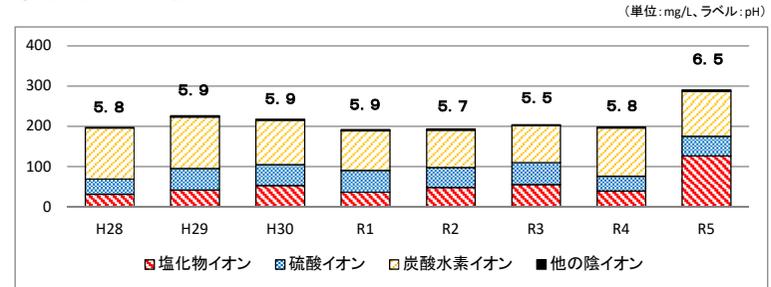
### ④ 温泉成分分析 (陰イオン)

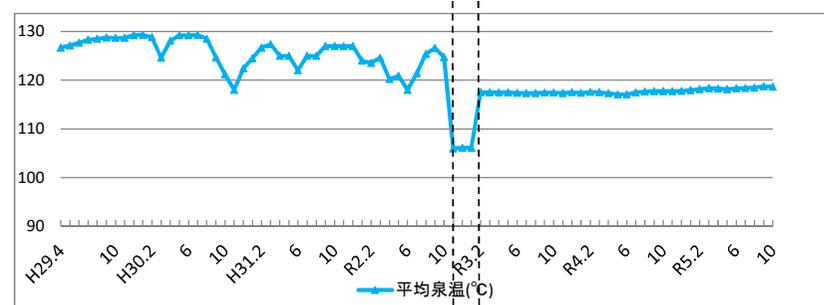
### ① 泉温の推移

※1 泉源の改修工事の関係により、令和2年11月より約3ヶ月正確に計測できていない。

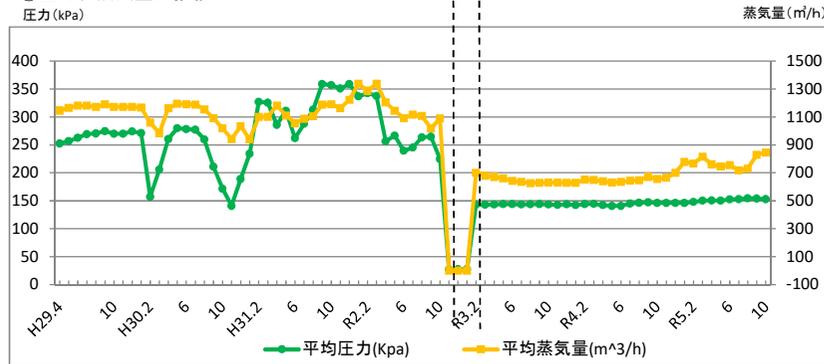
### ② 圧力、蒸気量の推移

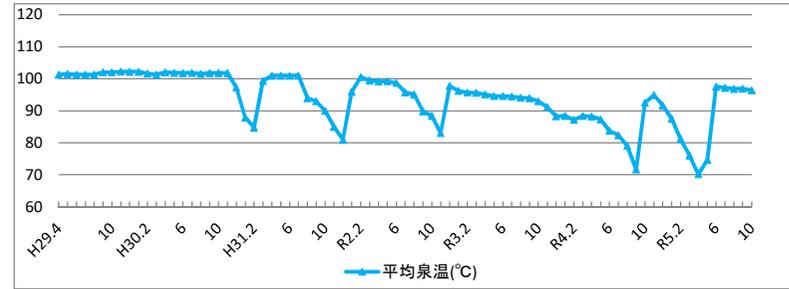
### ① 泉温の推移

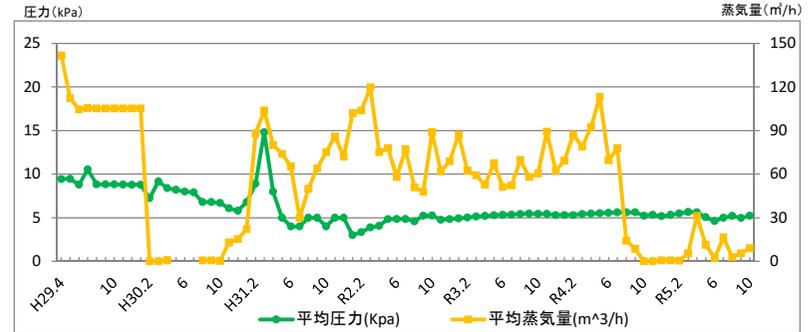
### ② 圧力、蒸気量の推移

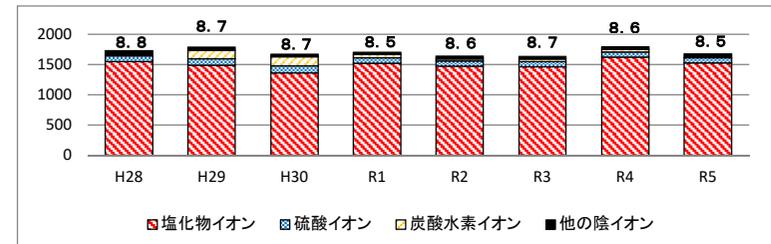
### ④ 温泉成分分析 (陰イオン)

(単位:mg/L、ラベル:pH)

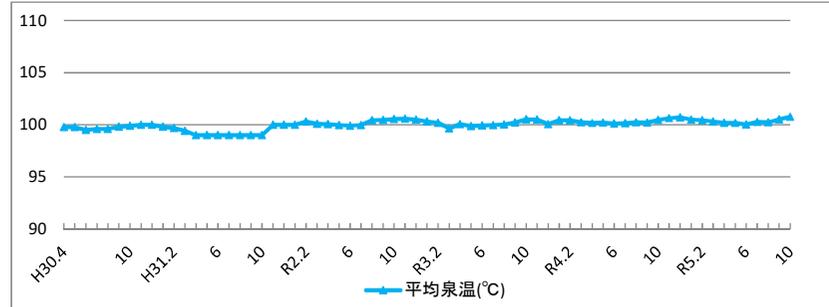
### ① 泉温の推移

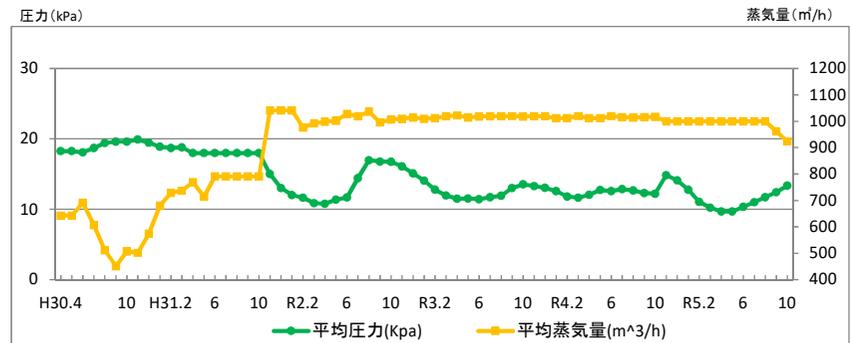
### ② 圧力、蒸気量の推移

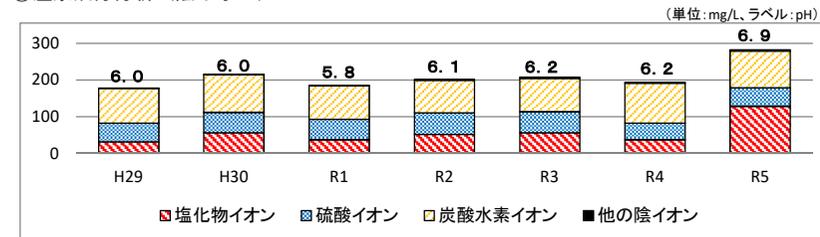
### ④ 温泉成分分析 (陰イオン)

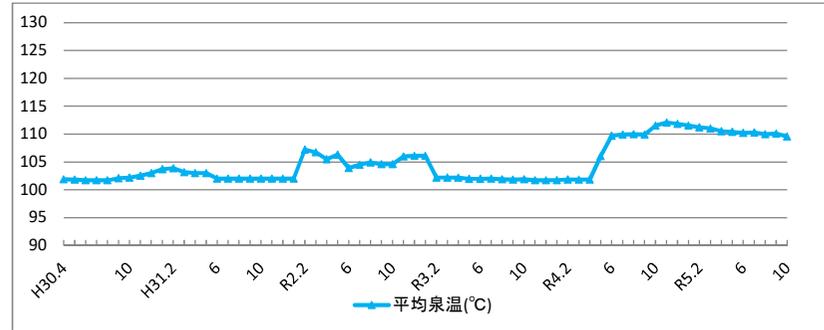
### ① 泉温の推移

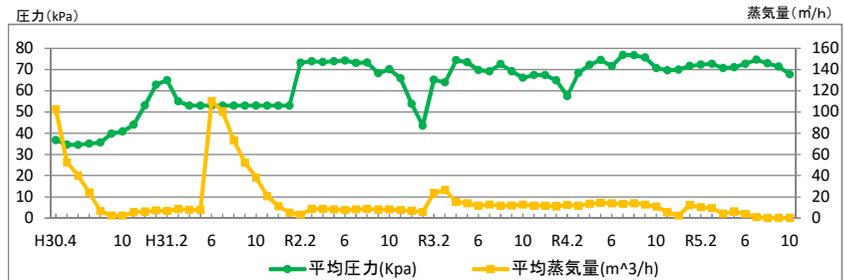
### ② 圧力、蒸気量の推移

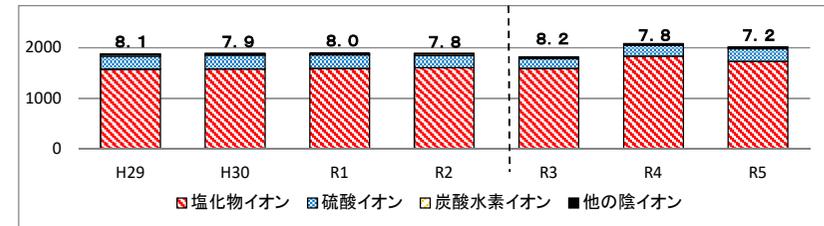
### ④ 温泉成分分析 (陰イオン)

(単位: mg/L, ラベル: pH)

※1 令和3年度 成分分析採水地点の変更

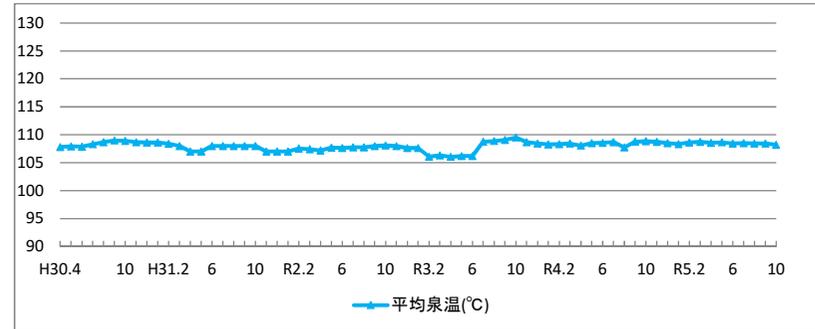
### ① 泉温の推移

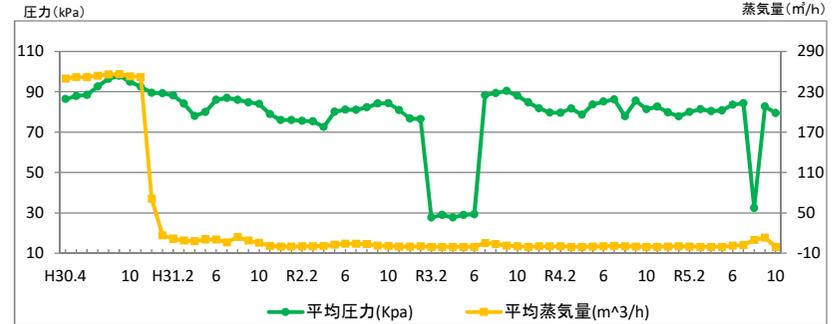
### ② 圧力、蒸気量の推移

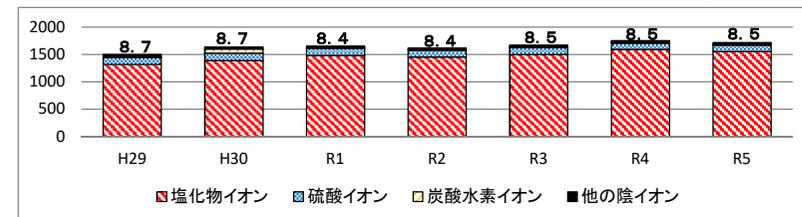
### ④ 温泉成分分析 (陰イオン)

(単位: mg/L、ラベル: pH)

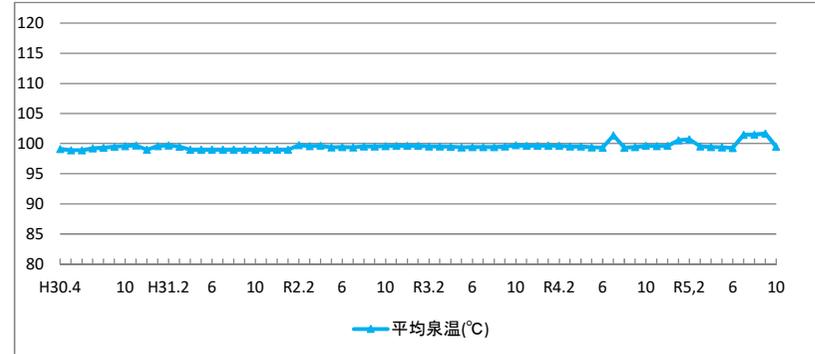
### ① 泉温の推移

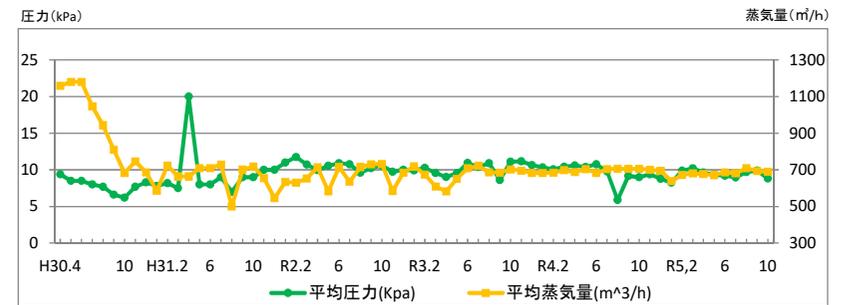
### ② 圧力、蒸気量の推移

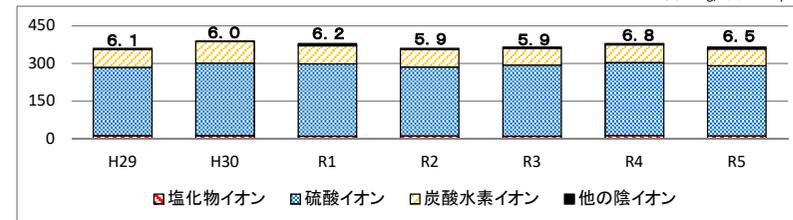
### ④ 温泉成分分析 (陰イオン)

(単位: mg/L, ラベル: pH)

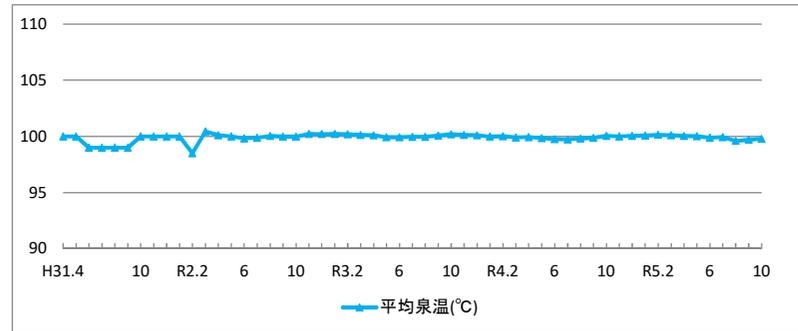
### ① 泉温の推移

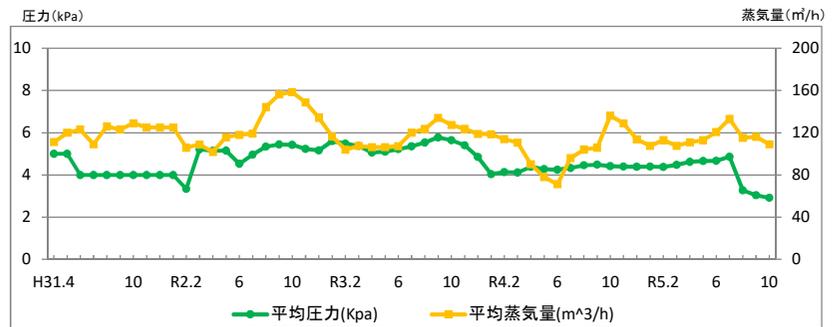
### ② 圧力、蒸気量の推移

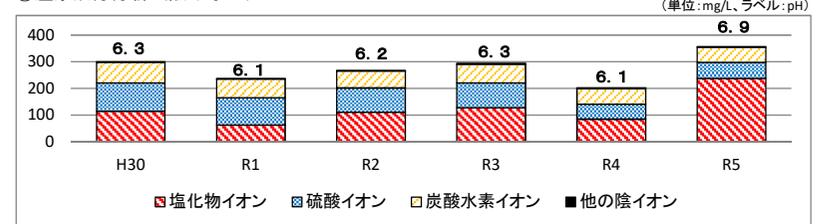
### ④ 温泉成分分析 (陰イオン)

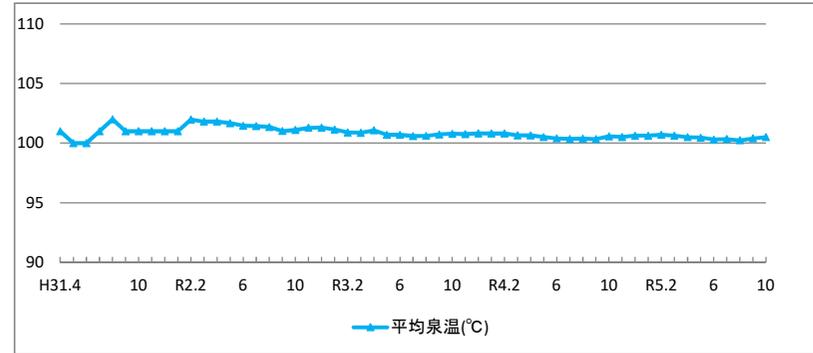
### ① 泉温の推移

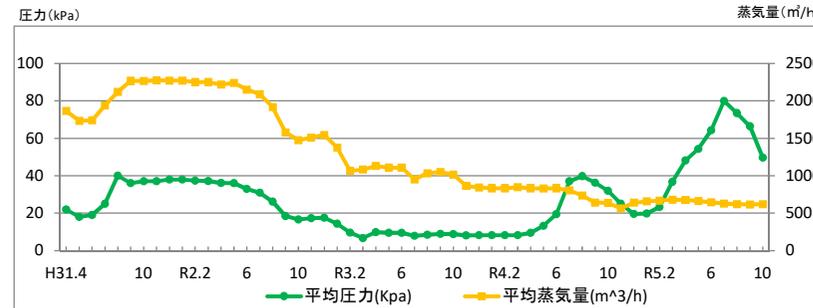
### ② 圧力、蒸気量の推移

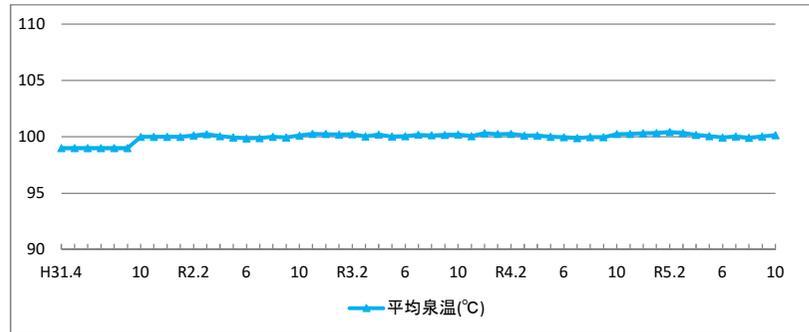
### ① 泉温の推移

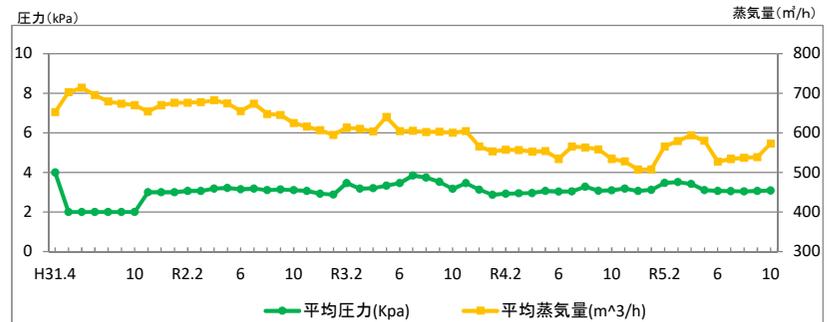
### ② 圧力、蒸気量の推移

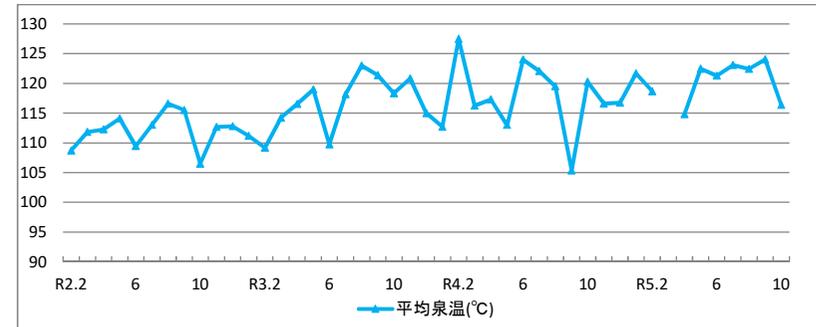
① 泉温の推移

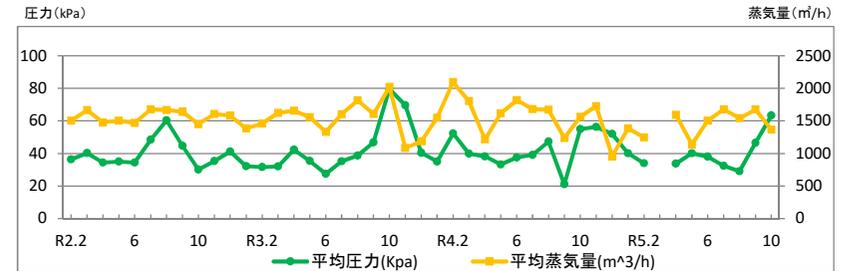
② 圧力、蒸気量の推移

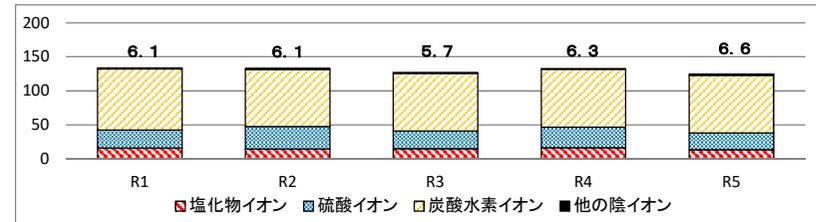
④ 温泉成分分析 (陰イオン)

(単位: mg/L、ラベル: pH)

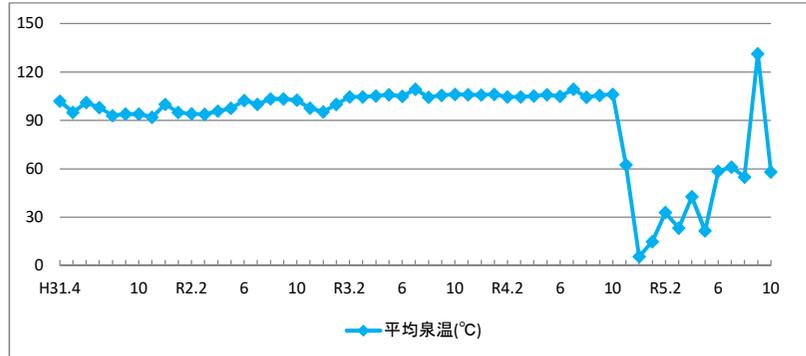
### ① 泉温の推移

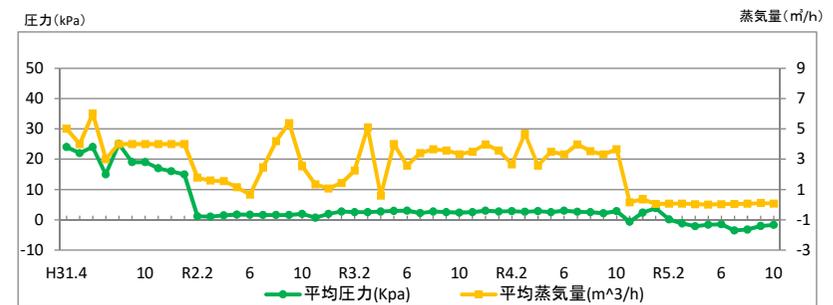
### ② 圧力、蒸気量の推移
