伊方 2 号機 洗浄排水蒸発装置ドレン配管貫通穴の確認について  
(第 2 報)

29. 5. 16  
原子力安全対策推進監  
(内線 2352)

伊方発電所2号機 洗浄排水処理系統概略図

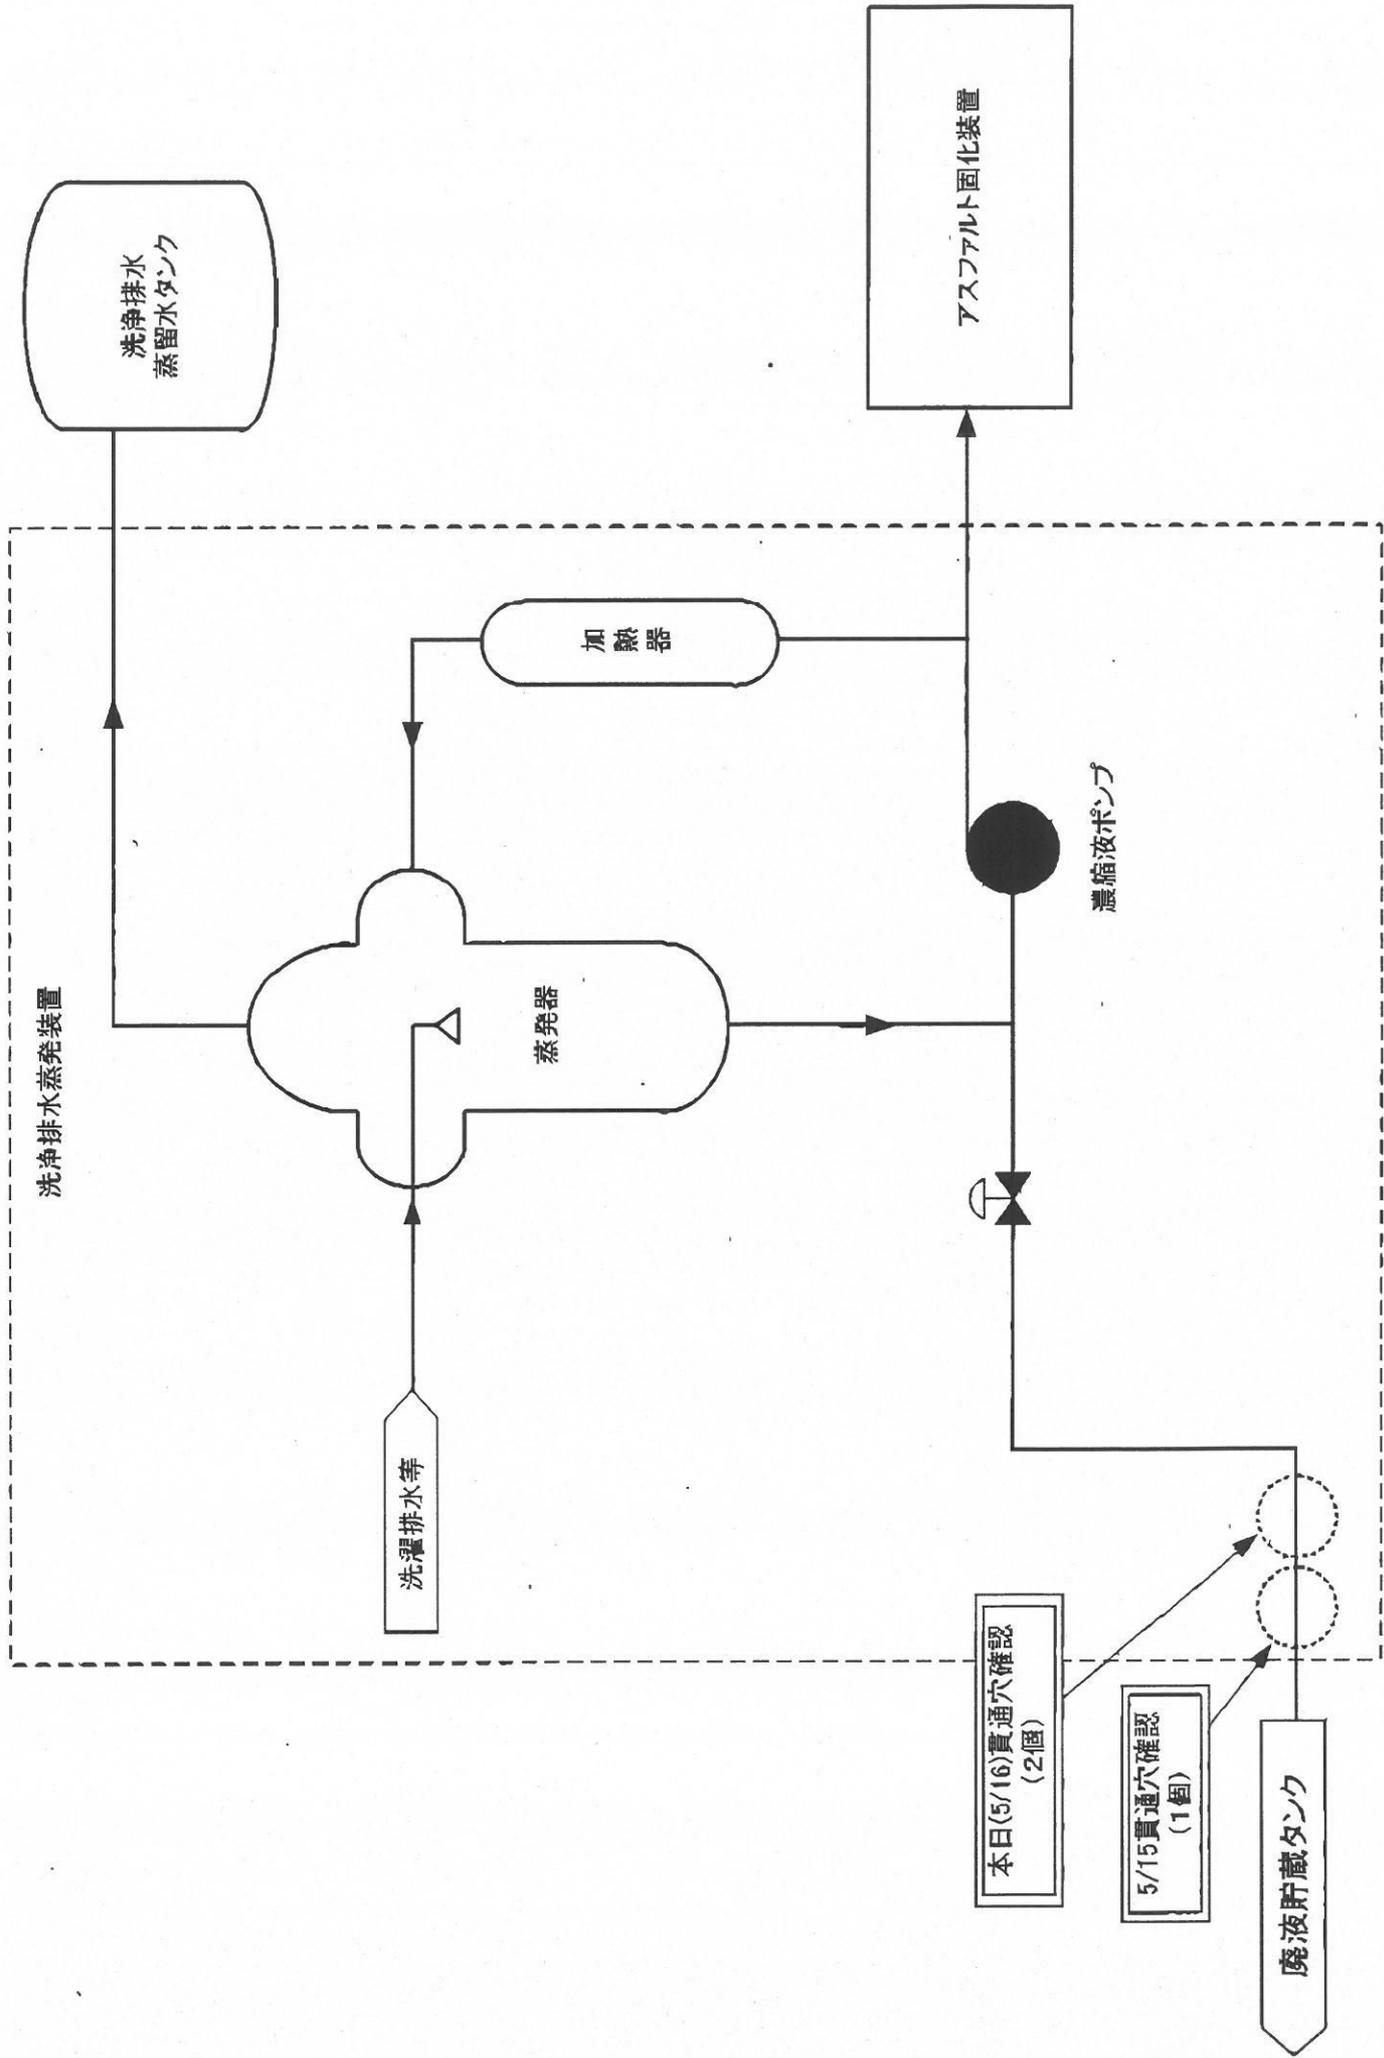
- 1 その後の調査の結果、当該配管直下の床面にも漏えい跡があり、配管付着物および床表面の放射能を測定した結果、検出限界未満であることを確認した。
- 2 漏えい跡の床面状況から、漏えいした水の量は約 3 リットルと推定された。
- 3 当該部については隔離を実施しており、今後漏えいの可能性はない。
- 4 当該部近傍の配管サポート部にも付着物を確認しており、作業準備が整い次第、状況を確認する。
- 5 2 号機洗浄排水蒸発装置のドレン配管を目視で確認し、その他には付着物や漏えい跡がないことを確認した。
- 6 今後、引き続き漏えいした原因を詳細調査する。

- 1 5 月 16 日(火)、当該部近傍の配管サポート部の配管を切り出して外観確認したところ、14 時 10 分、貫通穴を 2 個（直径約 2 mm と約 3 mm）確認した。
- 2 今後、本貫通穴も含めて、漏えいした原因を詳細調査する。
