伊方発電所第 1 号機
空冷式非常用発電装置の不具合について

令和元年 11 月

四国電力株式会社

1号機 空冷式非常用発電装置1号

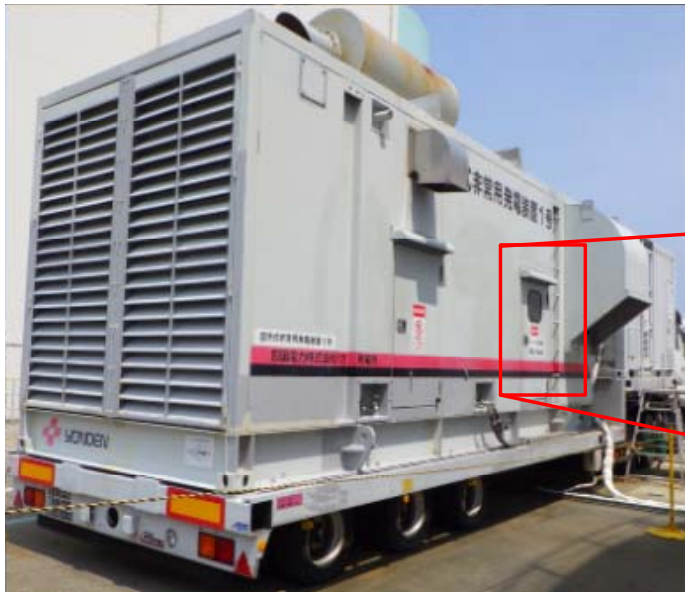
空冷式非常用発電装置 1号 補機制御盤 状況写真

7月17日10時25分頃、1号機の空冷式非常用発電装置1号^{※1}の定期運転において、潤滑油プライミングポンプ^{※2}が起動しないため補機制御盤を確認したところ、補機用電源ケーブルが黒く変色していることを係員が確認した。なお、念のため消防署へ連絡を行い、消防署員の現地確認により火災ではないとの判断がなされた。

調査の結果、変色したケーブルおよびケーブルがつながる端子台以外に異常は認められなかったため、変色したケーブルおよび端子台等の取り替えを実施した。その後、潤滑油プライミングポンプ等の補機および空冷式非常用発電装置1号を起動し、運転に異常の無いことを確認し、8月30日11時05分、通常状態に復旧した。
