## ○堆積物量の推定

#### 4. 調査結果まとめ

## 5. スパイダ頭部の堆積物（スラッジ）生成過程について

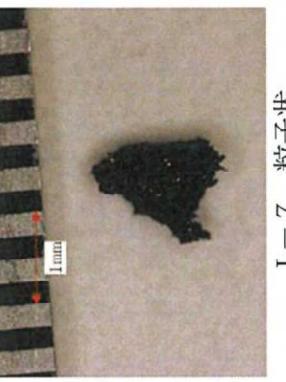
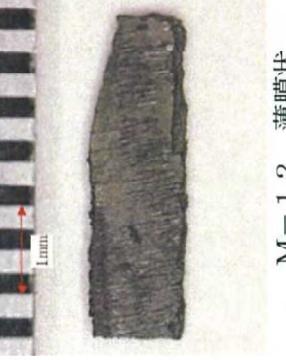
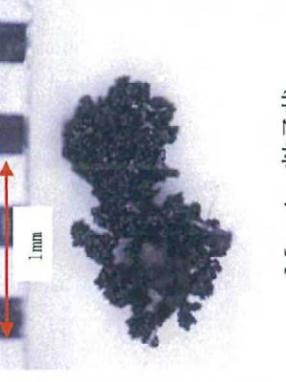
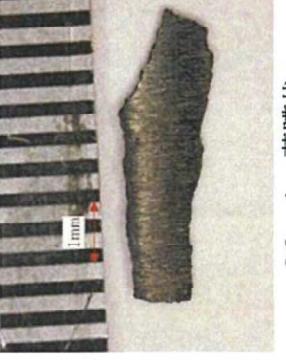
調査項目	M-4の調査結果	比較対象アドレスの調査結果
	<ul style="list-style-type: none"> <li>✓ 粒子状：黒色</li> <li>✓ 薄膜状：黒色、数mm程度の大きさ</li> </ul> <p>【回収した堆積物（一部）】</p>

<ul style="list-style-type: none"> <li>✓ 粒子状：黒色</li> <li>✓ 薄膜状：黒色、数mm程度の大きさ (M-12のみ)</li> </ul> <p>【回収した堆積物（一部）】</p>

堆積物のサイズ、形状については、黒色の粒子状および薄膜状の形状であり、M-4で回収された薄膜状の堆積物は数mm程度の大きさであり厚さは0.1mm程度であった。また、M-4とM-12で堆積物のサイズ、形状に差はなく、J-7では粒子状の堆積物のみ回収された。

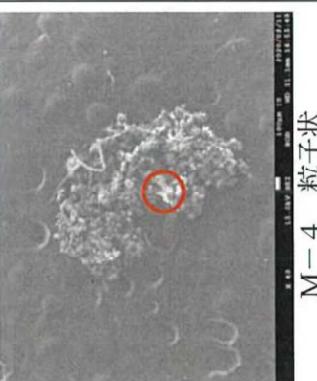
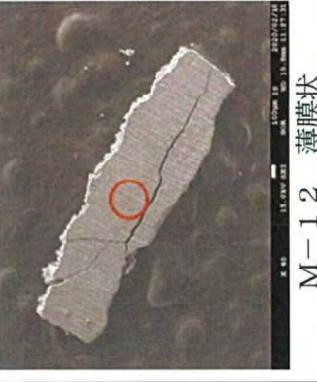
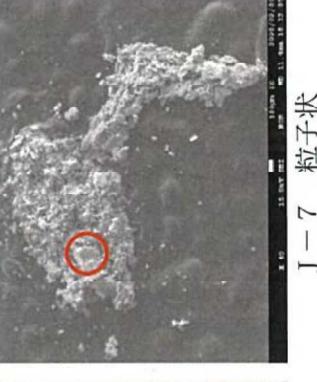
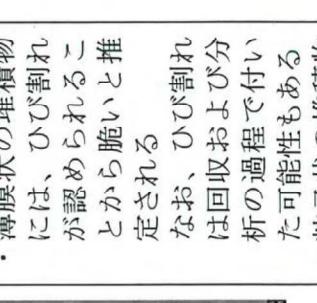
調査項目	M-4 の調査結果	比較対象アドレスの調査結果
S E M 画像	<p>M-4 薄膜状</p>

<p>M-4 粒子状</p>

<p>M-4 薄膜状</p>

堆積物のSEM画像を確認した結果、M-4とM-12で回収された薄膜状の堆積物は一体構造であるがひび割れが認められることから脆い物質と推定される。一方、M-4、M-12、J-7で回収された粒子状の堆積物は数十～数百 $\mu\text{m}$ の粒子が集まって形成されていることが確認された。また、EPMAによる組成分析およびX線回折による形態分析を実施した結果、薄膜状の堆積物はマグнетイト( $\text{Fe}_3\text{O}_4$ )であった。粒子状の堆積物も同様にマグネットイト( $\text{Fe}_3\text{O}_4$ )であった。

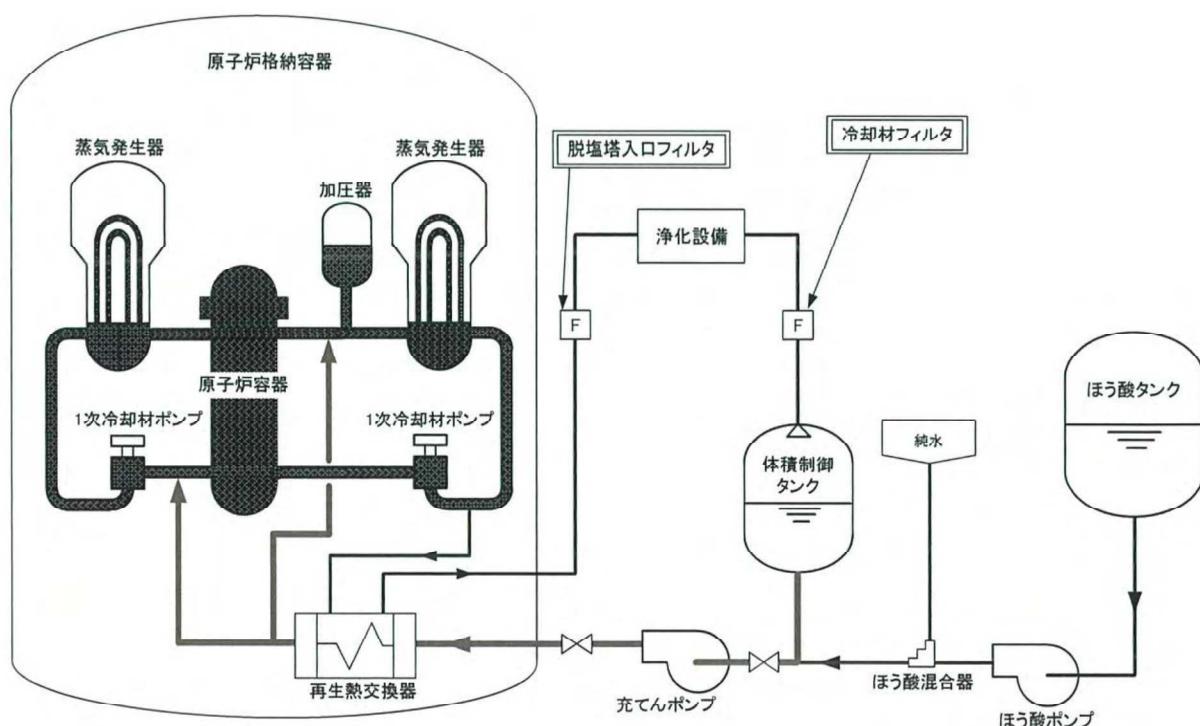
図－9 冷却材フィルタ等の配置を示す系統図

また、化学体積制御系統に設置された冷却材フィルタ等の配置を示す系統図を図-9に、過去の冷却材フィルタ等の交換実績を表-2に示す。冷却材フィルタ等は主に定検時に取り替え、固体廃棄物処理設備にて処理を行う。冷却材フィルタ等の取替頻度は、長期停止の影響により3-13運転サイクルで多いものの、運転サイクル期間で比較した場合はいずれの運転サイクルも同程度の取替頻度であった。

※1 脱塩塔入口フィルタ（メッシュサイズ：0.45 μm、取替基準：フィルタ差圧）

※2 冷却材フィルタ（メッシュサイズ：1 μm、取替基準：フィルタ差圧）
