推定メカニズム

駆動軸（接手）へのスラッジの付着

不完全結合状態の幾何学的検討

スラッジ脱落時の駆動軸の挙動

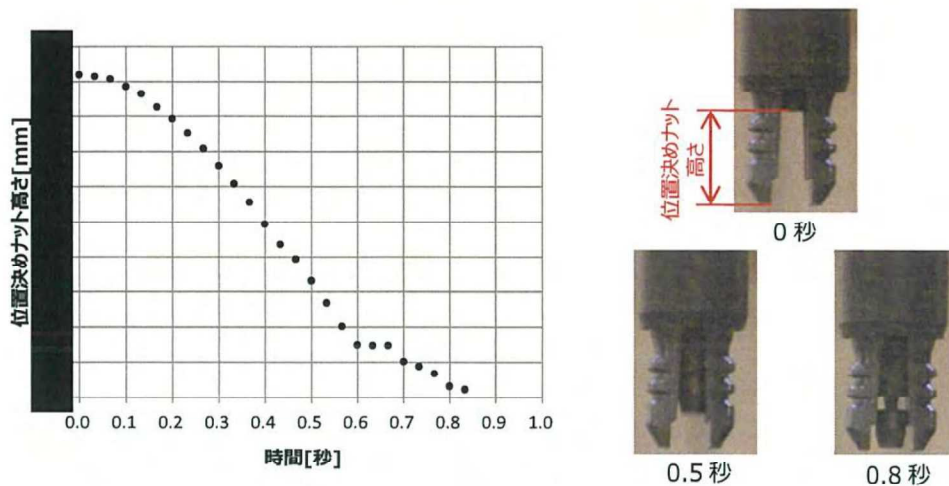
図 2-1 駆動軸の動作確認試験結果 (アドレス : M4)

現地調査の一環として実施した駆動軸の動作確認試験におけるボタンダウン操作時の位置決めナットの気中挙動 (図 2-1) を再現できる機構解析モデルを構築する。機構解析モデルを図 2-2 に示す。

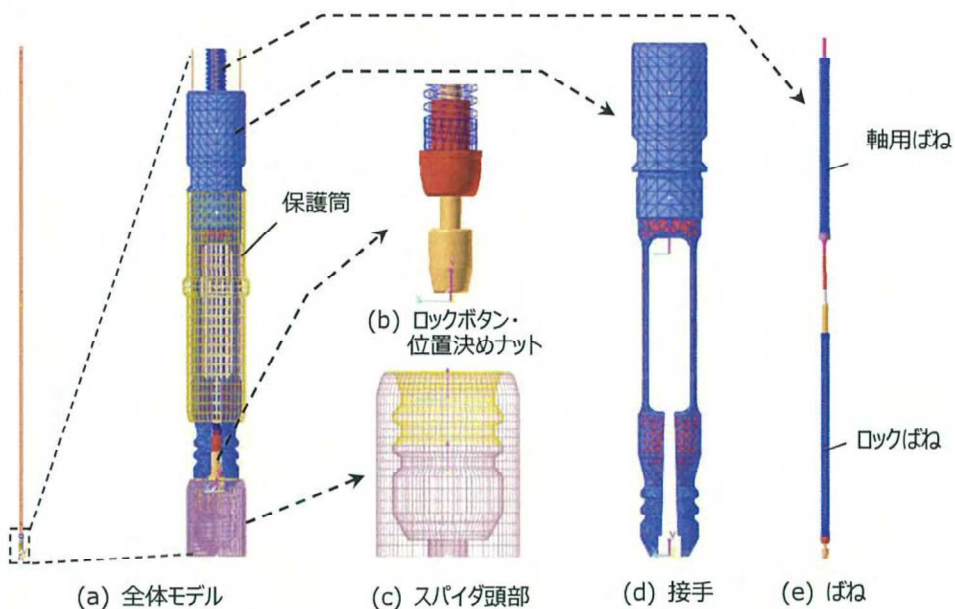
図 2-2 機構解析モデル

位置決めナット降下中に想定される抵抗力 (ばねと駆動軸内面および取り外し軸とばね受けとの摩擦力ならびに駆動軸と駆動軸取り外し工具の取り合いで発生する抵抗力など) については推定が困難なため、駆動軸の動作確認試験の結果に合うようにモデル化する。
