伊方発電所第 3 号機
エタノールアミン含有排水生物処理装置からの
苛性ソーダの漏えいについて

令 和 4 年 6 月
四 国 電 力 株 式 会 社

3号機 エタノールアミン含有排水生物処理装置 苛性ソーダ注入ポンプ戻り弁

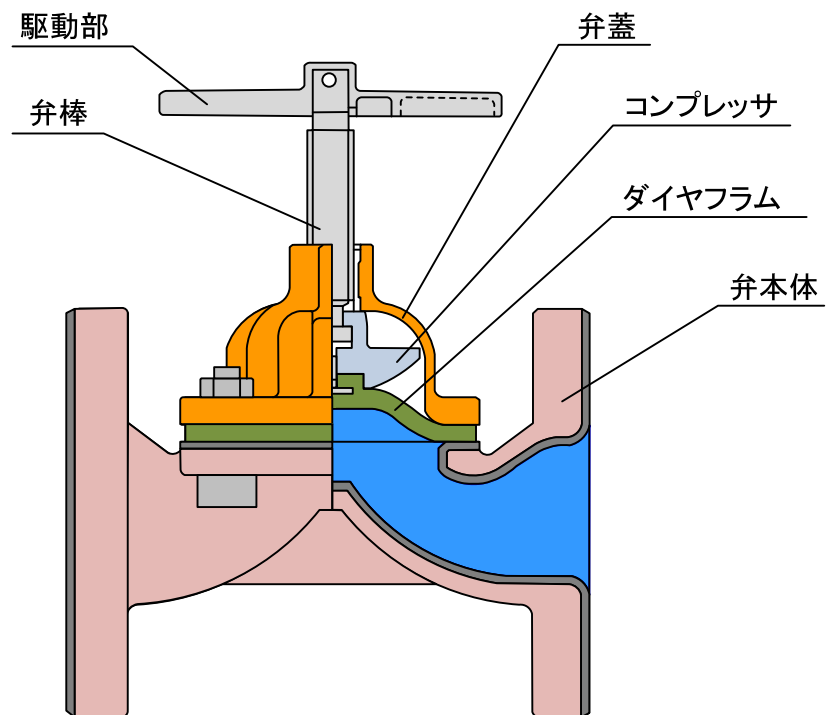
弁の概略構造図

当該弁の外面の目視点検を実施した結果、弁蓋^{※5}の表面塗装にひび割れが確認された。また、表面塗装のひび割れに沿って弁蓋の割れが確認された。表面塗装のひび割れ部および弁蓋の割れ部以外の弁蓋外面にその他の有意な異常はなく、局所的な外力が加わったような形跡もなかった。

当該弁を分解し、目視点検を実施した結果、ゴム製ダイヤフラム^{※6}に変形が認められ、内部流体が接している側および弁蓋側の一部（同一箇所）に割れが確認され、微小な貫通穴が発生していた。ゴム製ダイヤフラムの厚さ計測において、割れが確認された箇所近傍のゴム製ダイヤフラムの変形（圧縮）量が比較的大きい状況であった。なお、ゴム製ダイヤフラムの内部流体が接している面について、苛性ソーダの影響による異常の有無を確認した結果、ダイヤフラムの変形および割れ以外で有意な劣化は確認されなかった。

弁蓋については、内面から腐食（減肉）が認められ、割れが確認されるとともに、弁蓋の内面およびゴム製ダイヤフラムの弁蓋側に白色の付着物を確認した。
