地すべりへの対応の経緯

朝地町綿田地区における地すべり対策の経緯

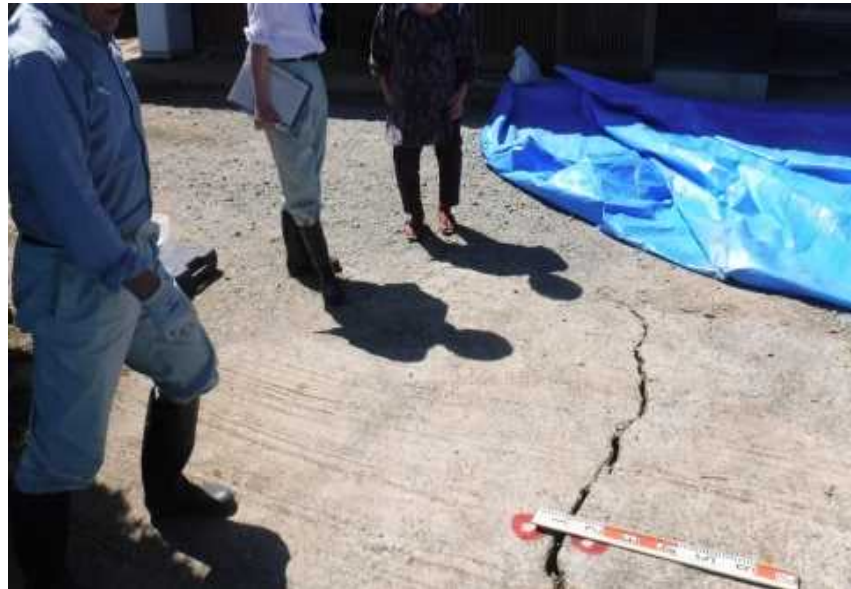
スケールによる亀裂幅の観測(写真位置④)

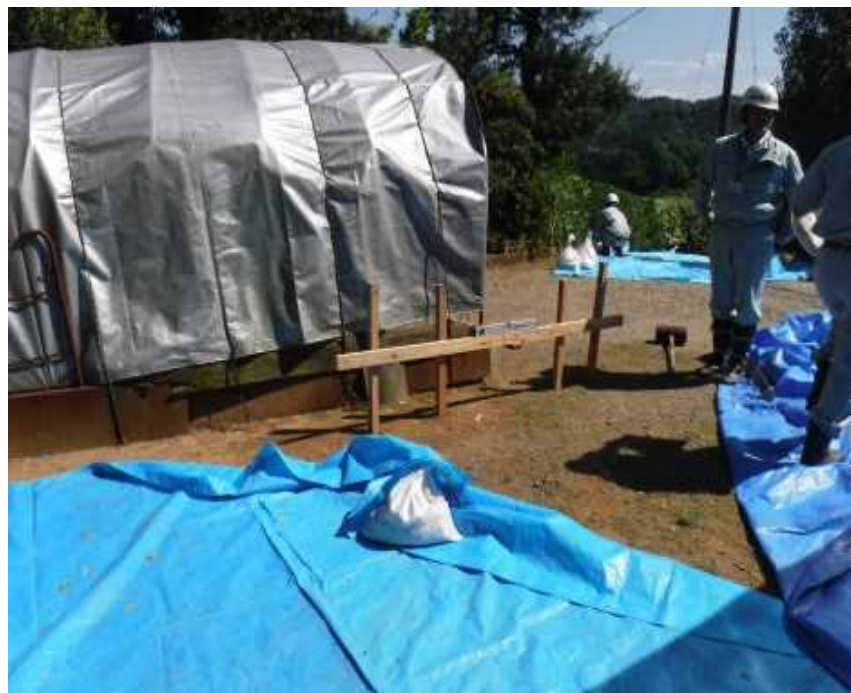
抜き板による観測(5月18日)写真位置④

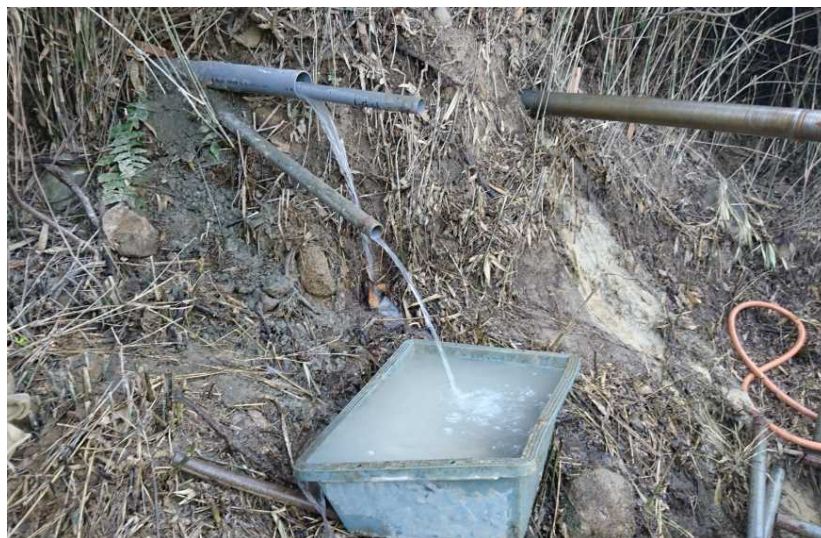
横ボーリングからの排水状況(写真位置④)

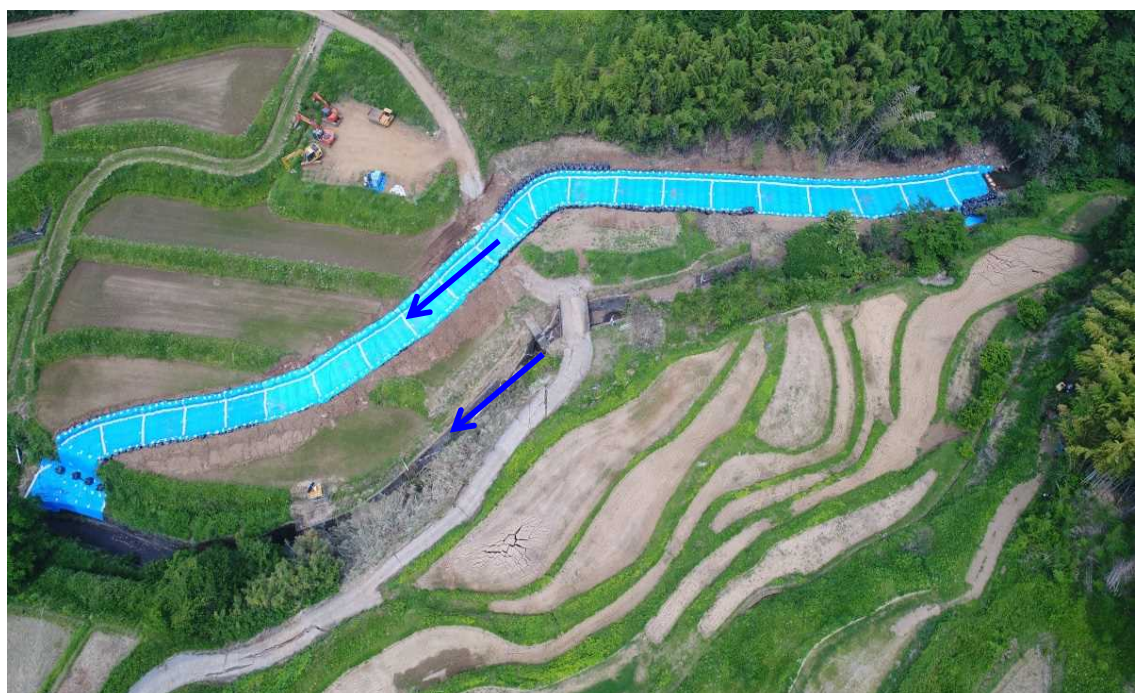
仮排水路(ブルーシート) 6月16日完成(写真位置⑦)

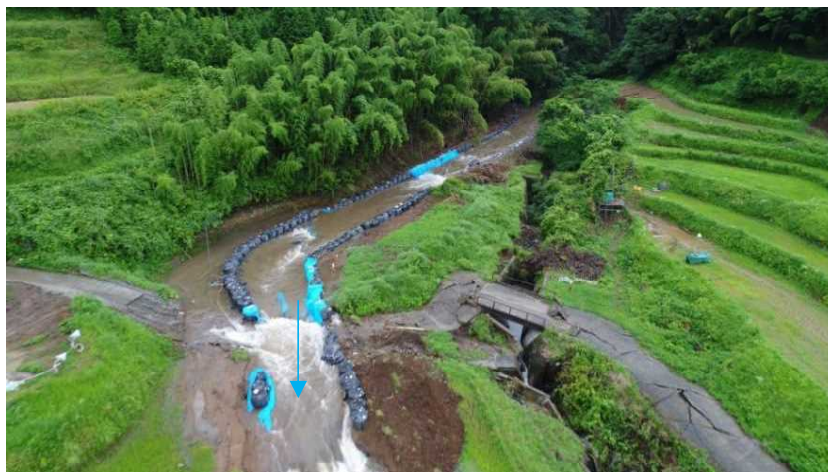
・九州北部豪雨 連続雨量290mm 最大日移動量 134.6mm/日(S-1)
排水ボーリング 最大約600L/min排水(7月6日)

7月6日仮排水路工(写真位置⑦)

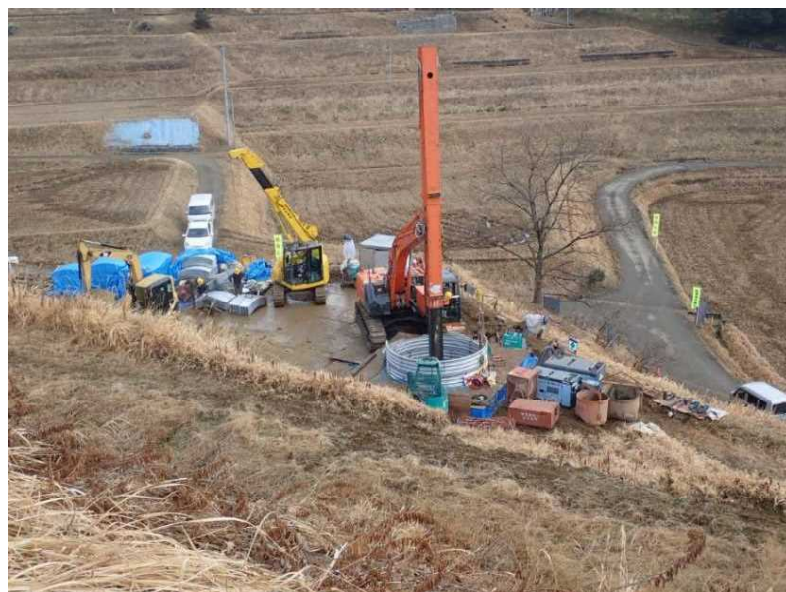
集水井工 (W-6)掘削状況 (写真位置③)

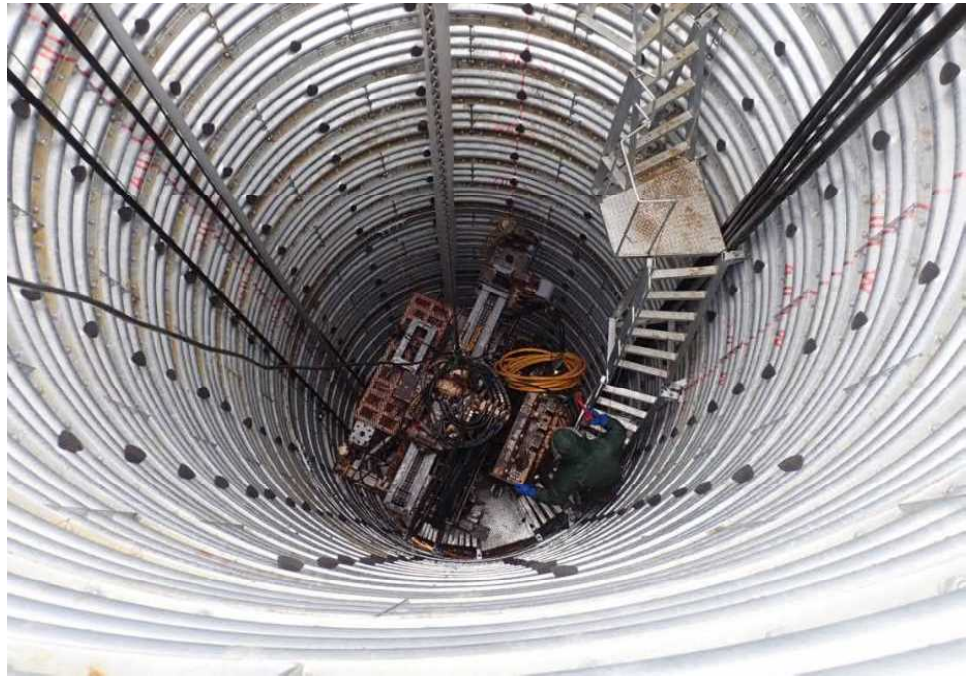
集水井工(集水ボーリング)施工状況

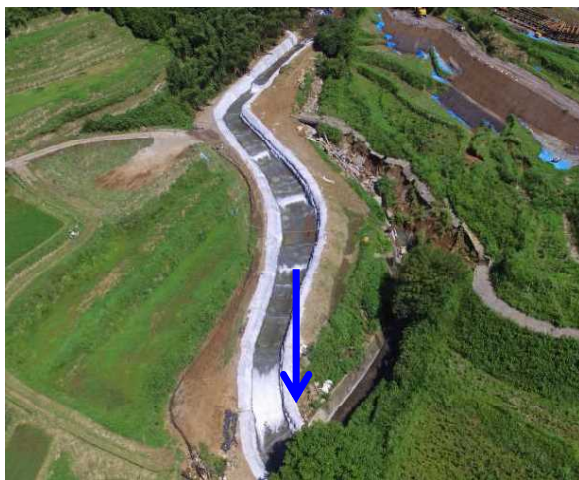
仮排水路工全景(写真位置⑦)

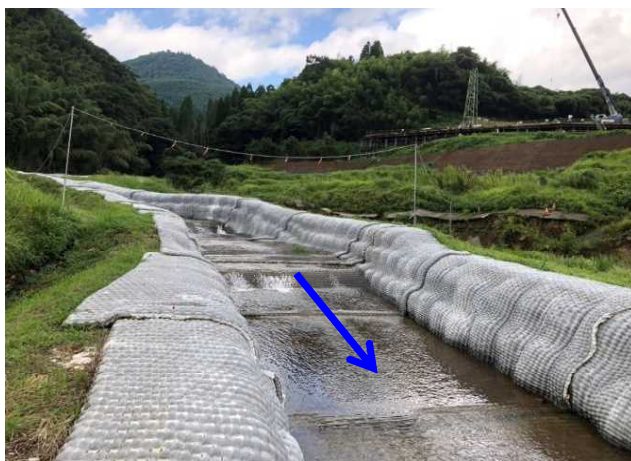
仮排水路工(布製型枠)(写真位置⑦)

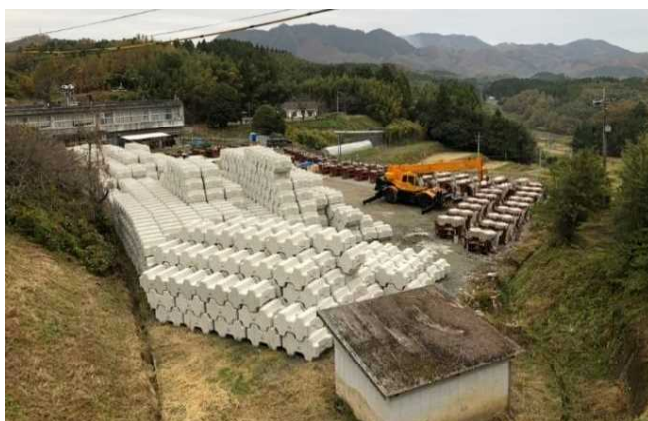
ブロック製作ヤード

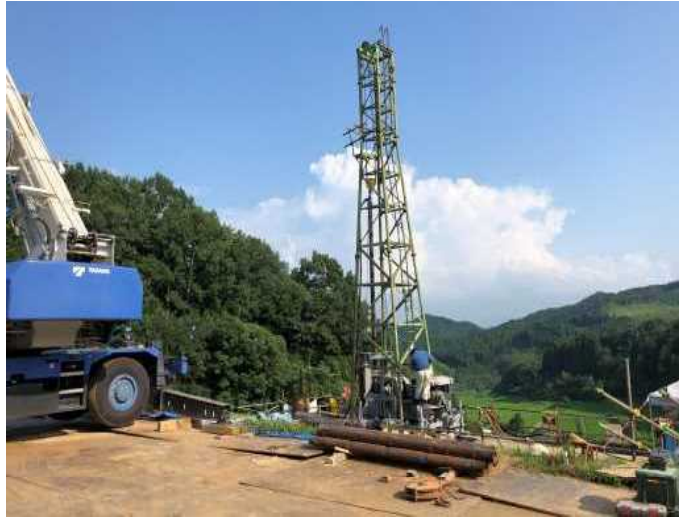
鋼管杭工(A路線)施工状況(写真位置⑦)

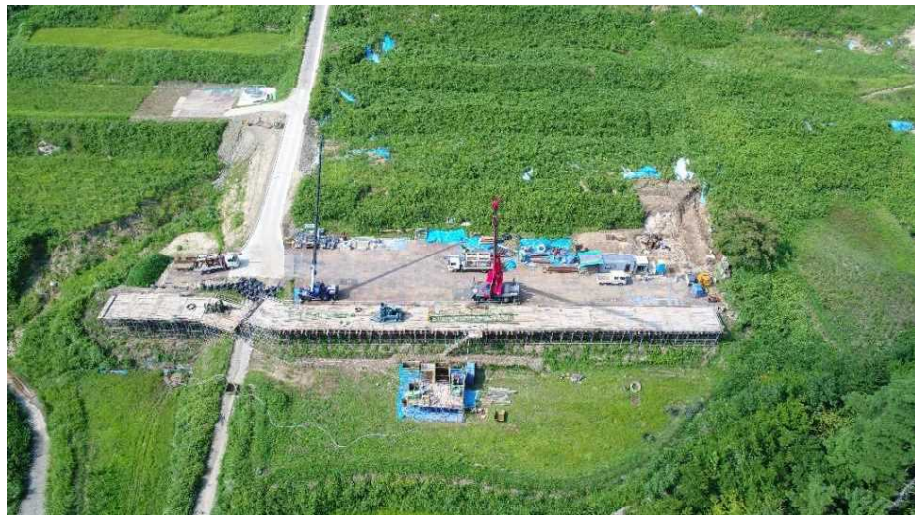
8月3日鋼管杭工(C路線)施工状況(写真位置⑨)

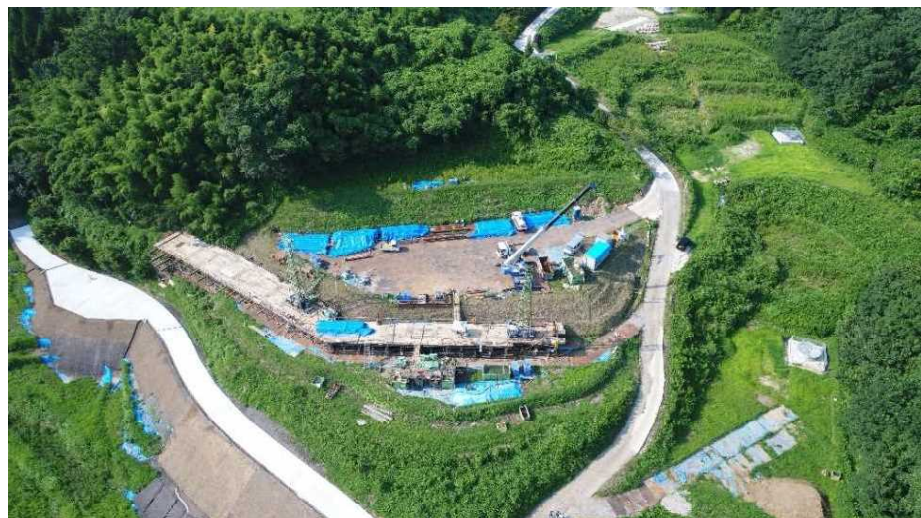
8月3日鋼管杭工(A路線)施工状況(写真位置⑦)

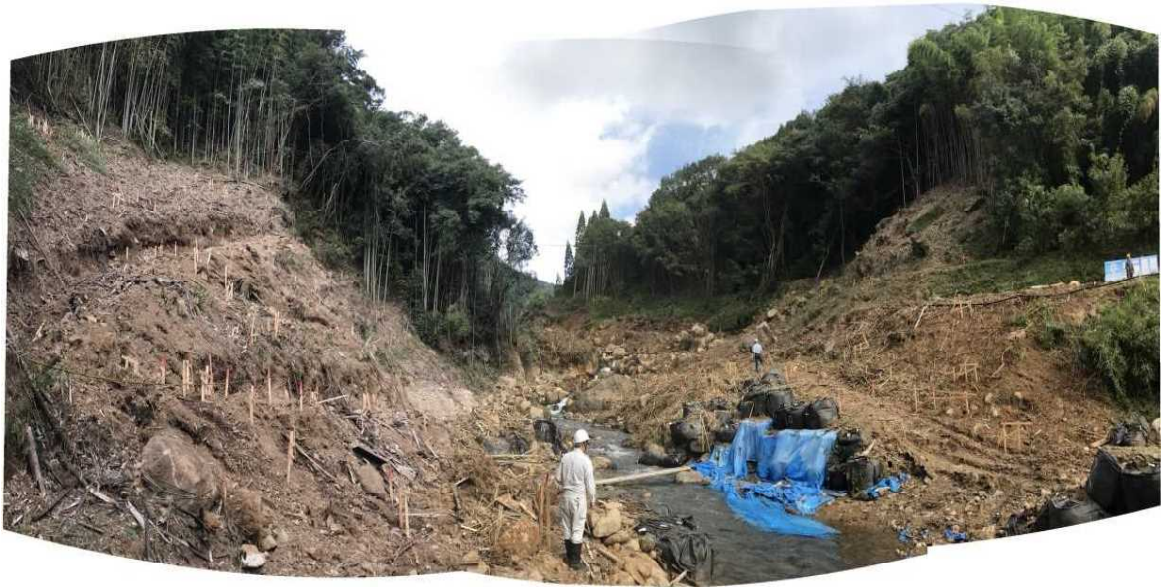
砂防堰堤ダムサイト(写真位置⑦)

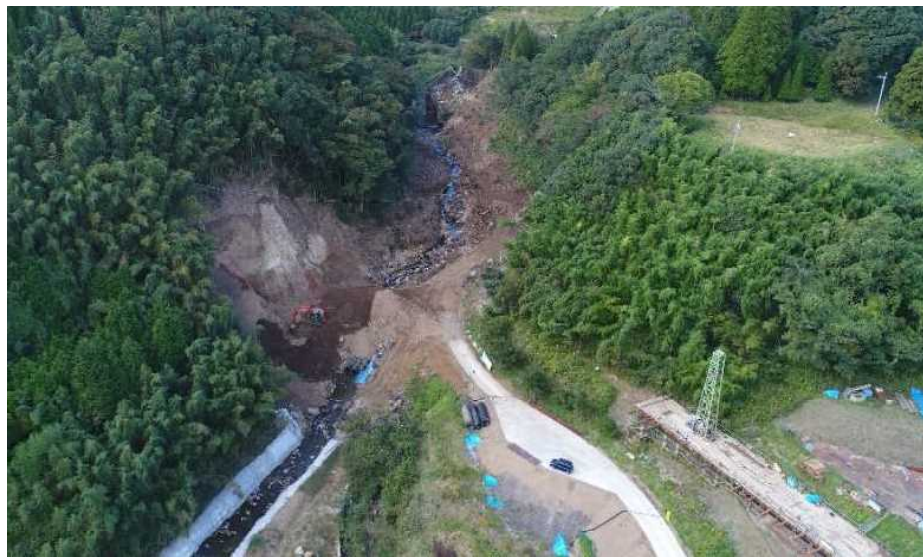
砂防堰堤 土工施工状況(写真位置⑦)

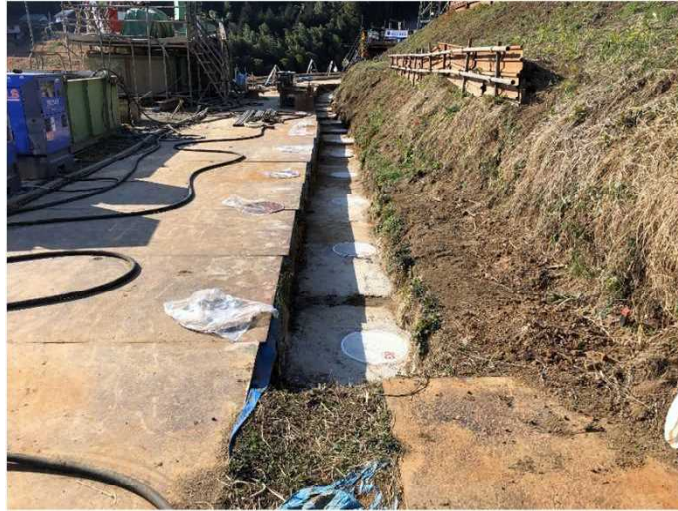
鋼管杭敷設状況(A路線)(写真位置⑦)

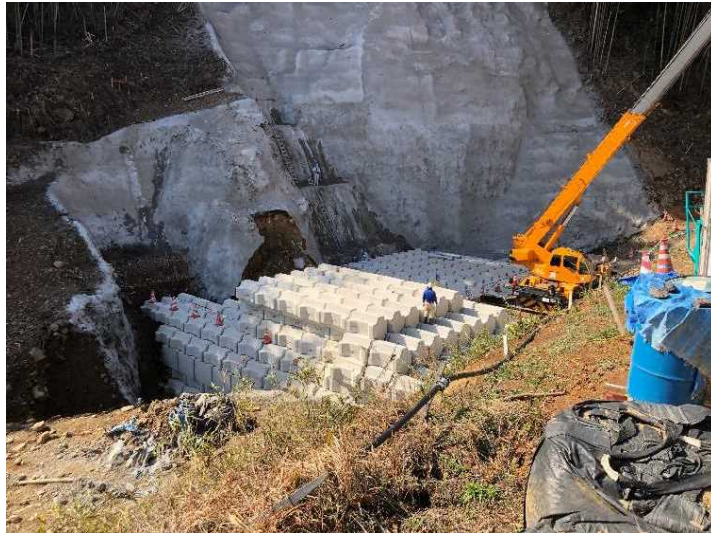
2月20日砂防堰堤ブロック据付状況(写真位置⑦)

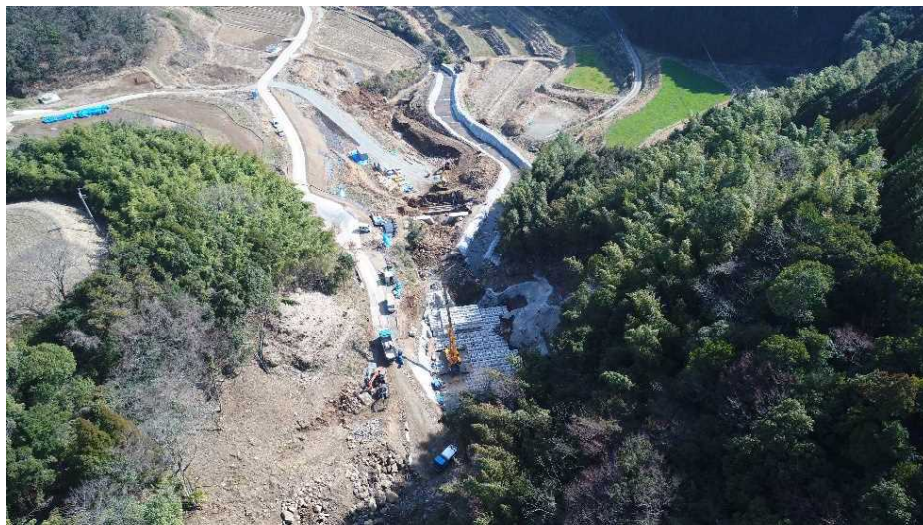
2月20日砂防堰堤、流路工施工状況(写真位置⑦)

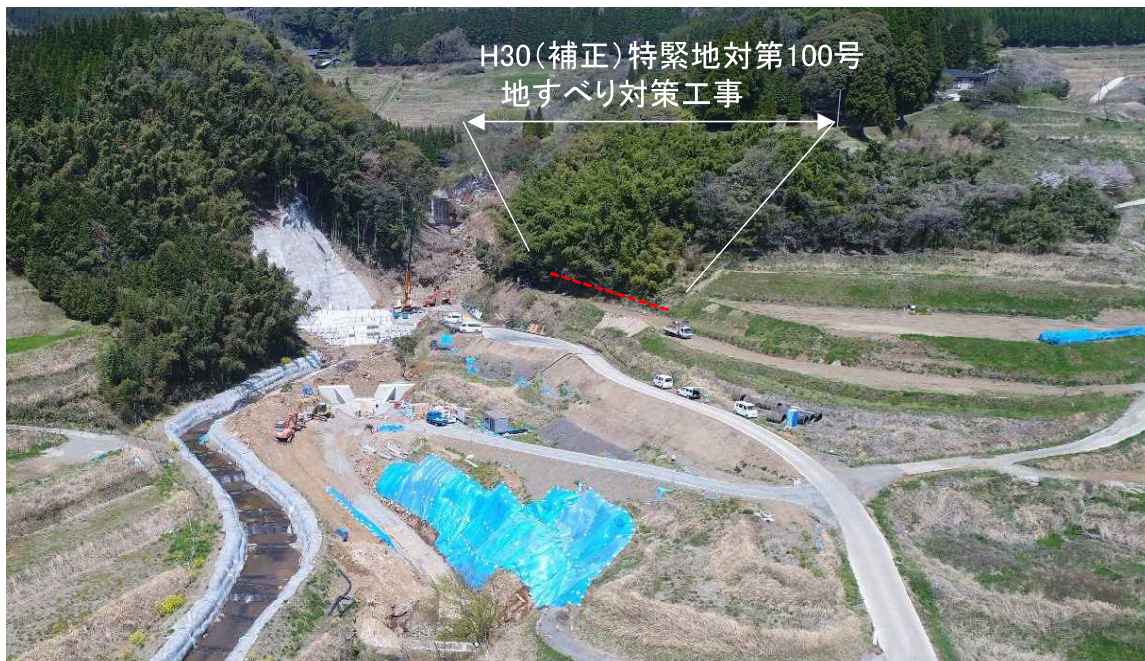
4月8日砂防堰堤、流路工施工状況(写真位置⑦)
