伊方発電所第 3 号機  
1 次冷却材ポンプ 3 B の第 3 シールのリークオフ流量  
増加について

平成 2 8 年 8 月  
四国電力株式会社

伊方発電所第3号機 1次冷却材ポンプ3Bの第3シールのリークオフ流量増加について

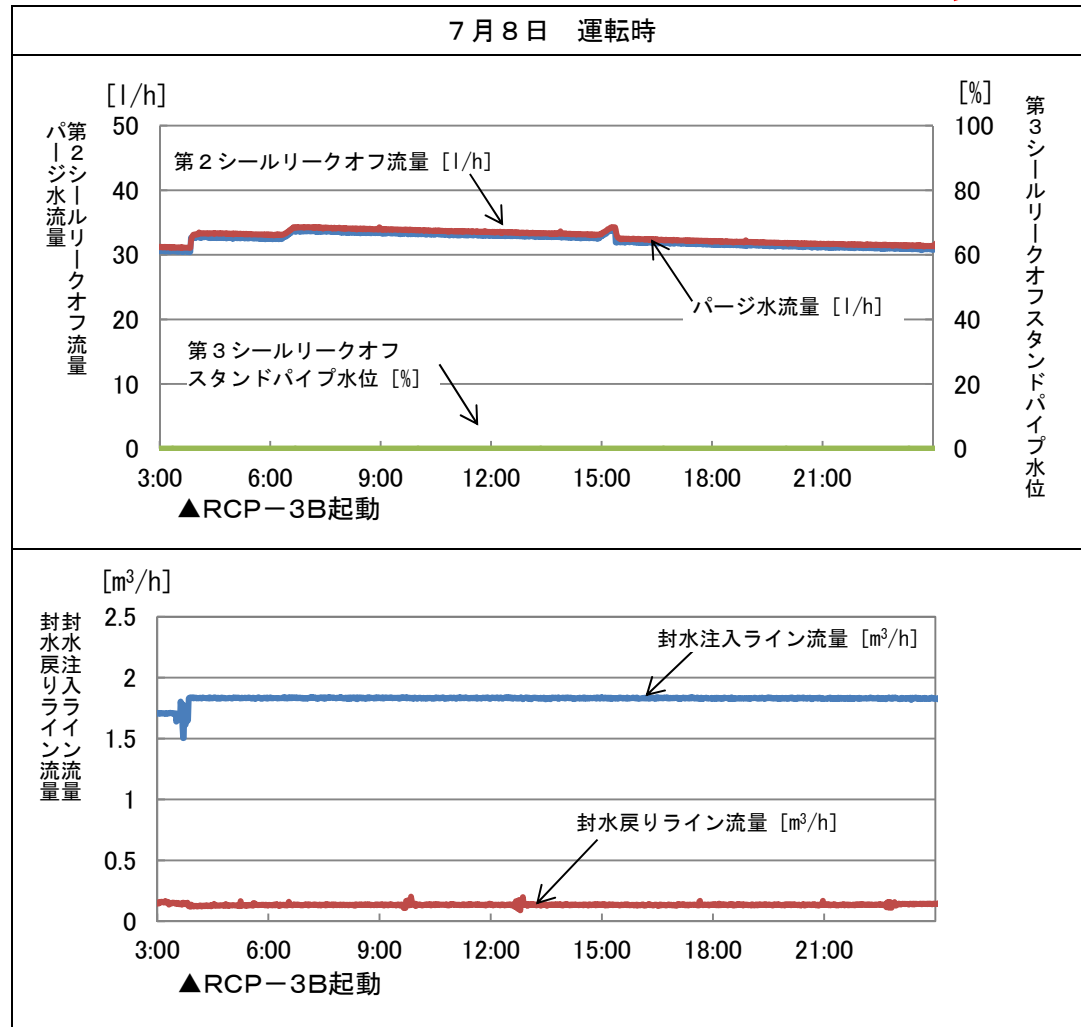
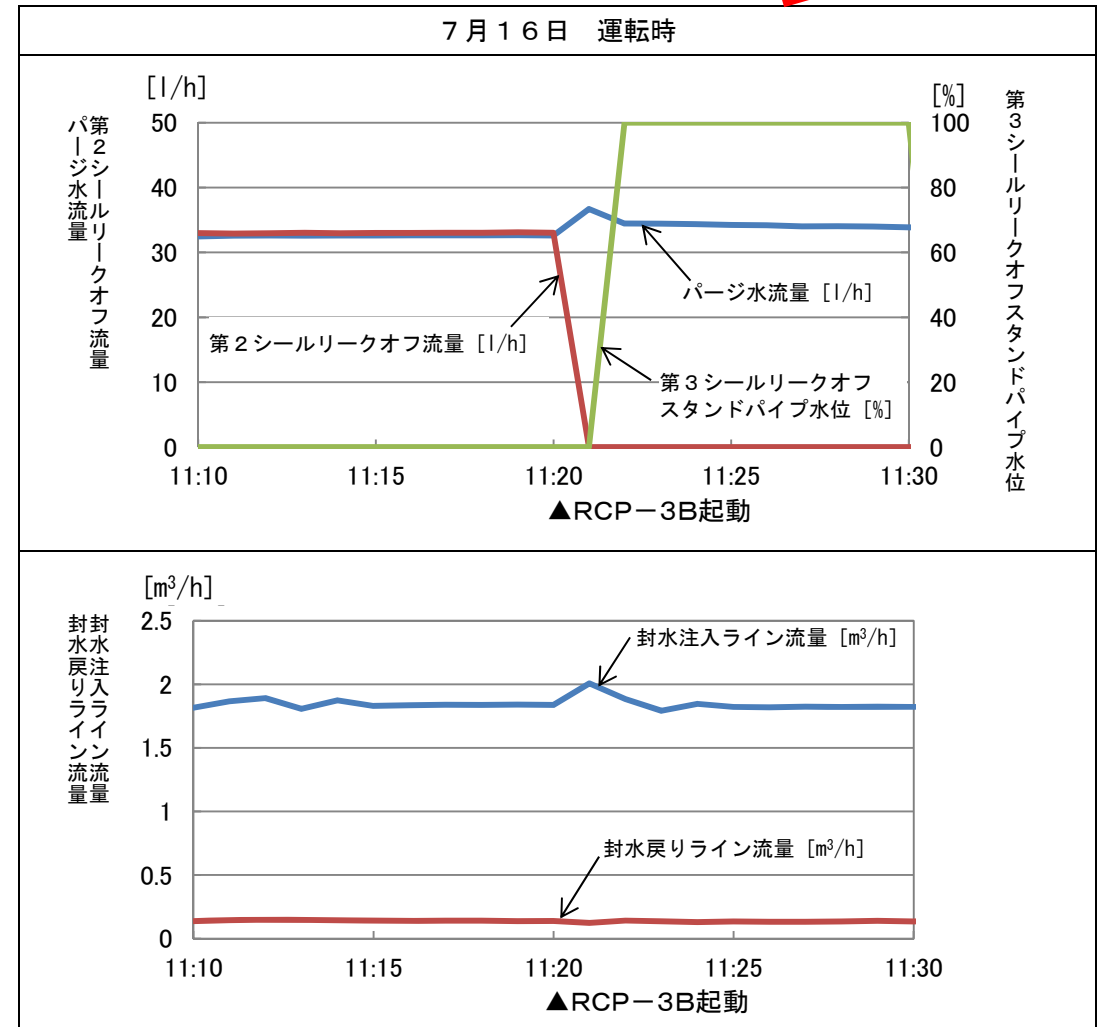
1次冷却材ポンプ3B軸シール水系統に係る運転パラメータ

7/6	7/7	7/8	7/9	7/15	7/16
主要工程						
1次冷却材ポンプ3B 運転履歴	<p>20:00 起動30秒後停止</p> <p>23:20 全速30秒後停止</p> <p>3:50 連続運転</p> <p>2:00</p> <p>11:20 起動27秒後停止</p>
