[異常時通報連絡の公表文（様式1－1）]

純水配管及び消火配管の変形について

25.10.10

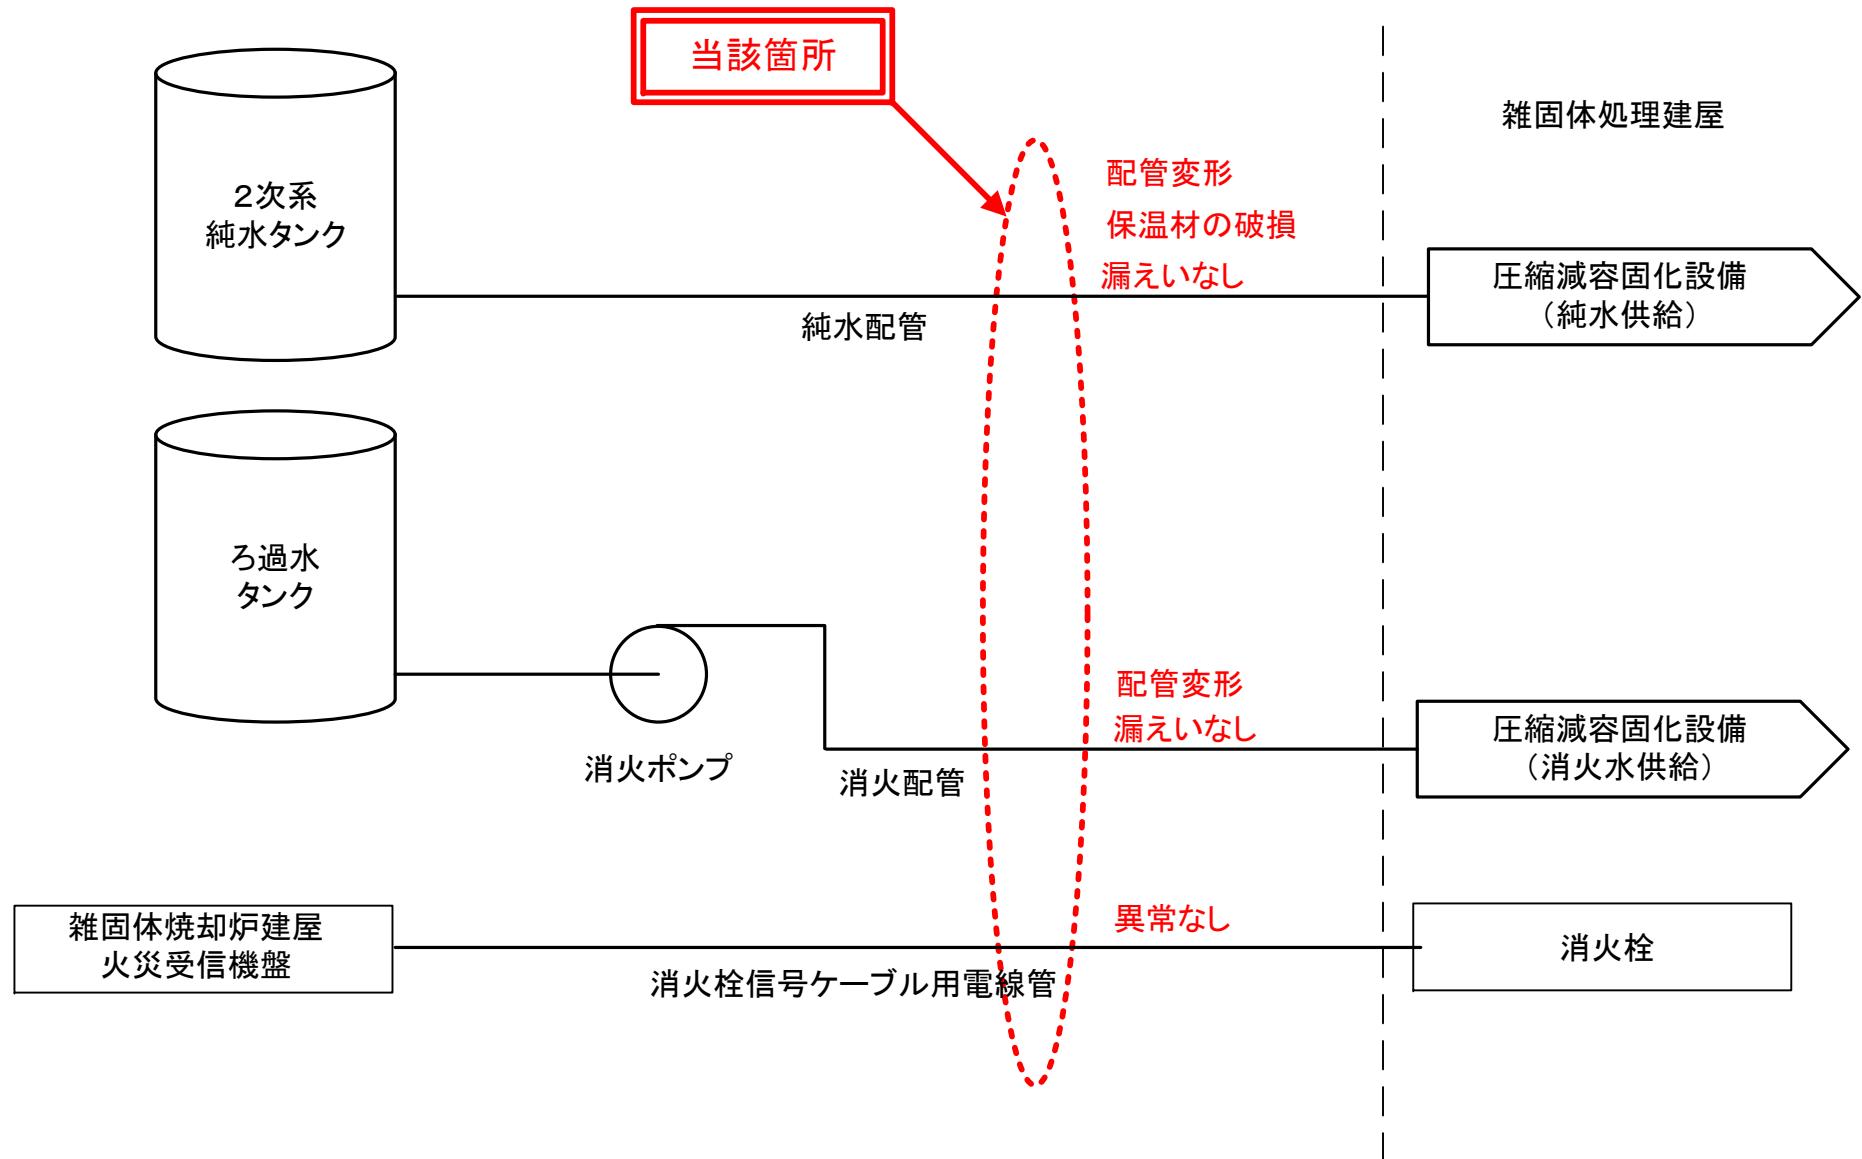
純水・消火水配管系統概略図

- 1 雜固体処理建屋付近において、協力会社が重量物運搬車両を移動していたところ、雑固体処理建屋につながる配管に重量物運搬車両が接触した。
- 2 このため、保修員が現地を確認したところ、純水配管および消火配管が変形していることを、9月4日(水)14時20分に確認した。
- 3 なお、配管からの漏えいはない。

- 1 調査の結果、純水配管および消火配管については、漏えいも発生しておらず、使用を継続することは問題ないが、今後、配管の変形範囲を特定し取替えを実施する。
- 2 また、当該配管に沿って消火栓信号ケーブル用の電線管も敷設されていることが確認されたため、外観確認により電線管に損傷がないことおよび消火栓信号ケーブルの健全性を確認した。
- 3 なお、本事象による環境への放射能の影響およびプラントへの影響はない。
