伊方発電所第 1, 2 号機
海水電解装置の配管フランジからの塩素を含む
海水の漏えいについて

平成 2 9 年 1 1 月
四国電力株式会社

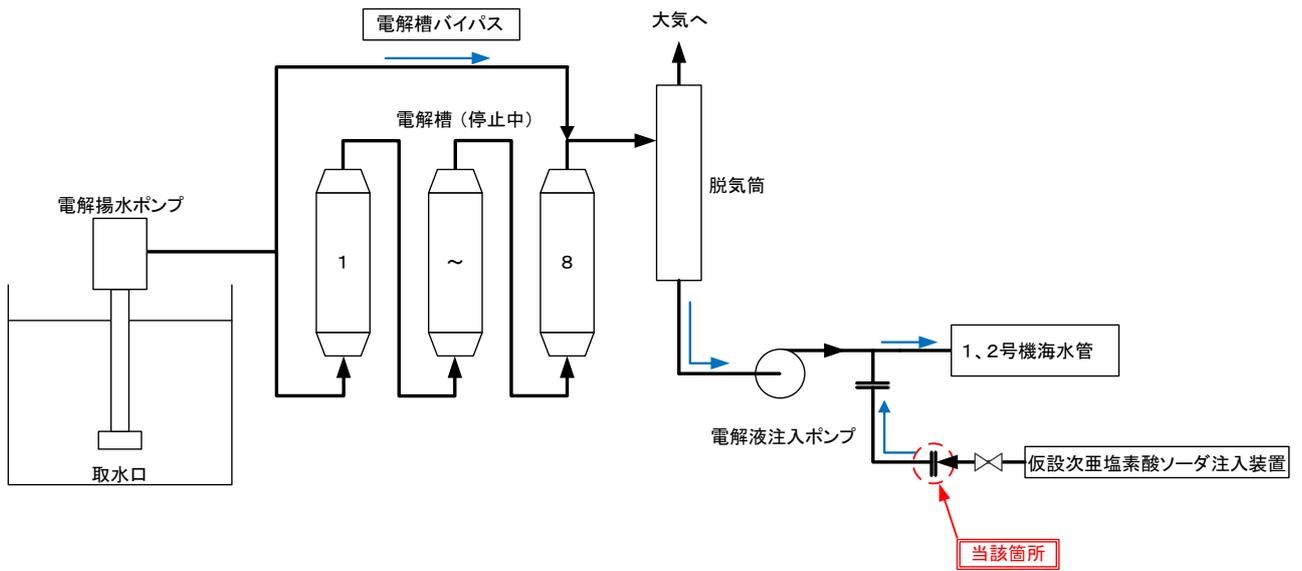
伊方発電所 1, 2号機 海水電解装置概略系統図

3月4日2時00分頃、伊方発電所1, 2号機 海水電解装置*¹の配管フランジから、次亜塩素酸ソーダ(塩素)*²を含む海水が漏えいしていることを運転員が確認した。そのため、次亜塩素酸ソーダの注入を停止し、当該配管フランジを含む系統の隔離を行い、同日4時35分に漏えいが停止したことを確認した。

フランジを締め付けしているボルト全4本のうち1本について、他の箇所より締め付けが若干緩いこと、その近傍で漏えいが発生していたことから、前回(平成25年9月)の配管フランジ取替え作業時に、フランジボルト(全4本)の締め付けが不均衡となったことが主原因と推定される。

なお、フランジパッキンの経年使用により、フランジパッキンのゴム反力が徐々に低下し、フランジパッキンシート部（シール部）の面圧が低下したことにより、取替え後、相当期間を経て漏えいに至ったものとする。

その後、当該配管フランジ部を確認した結果、フランジ面間にわずかな傾きを確認した。そのため、当該フランジのパッキンを新品に取り替えて、フランジ面間を均等に締め付けて復旧するとともに、通水状態で漏えいのないことを確認し、3月9日11時58分、通常状態に復旧した。
