(2) 熱による溶損

a. 嵌合部周辺からの熱影響の確認

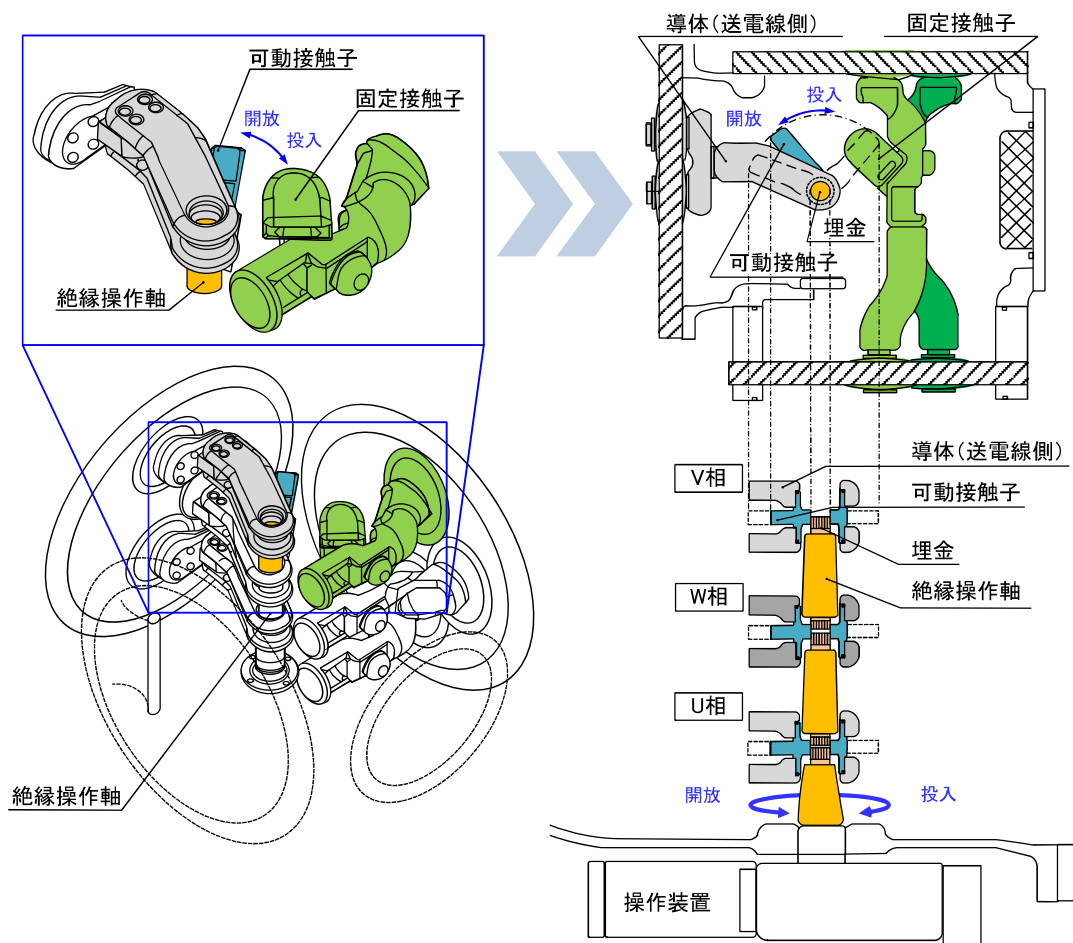
図4 断路器の動作機構

設計上、嵌合部をセレーション構造としていることから、動作開始直後と動作停止直前は絶縁操作軸の上部埋金と可動接触子の嵌合部が瞬間的に非接触となる場合があるが、瞬間的な非接触では放電は発生しない。動作停止後に非接触状態が継続した場合、嵌合部の隙間で放電現象が発生する可能性があることから、当該断路器と同型式の断路器を用いて、絶縁操作軸の上部埋金と可動接触子の非接触状態の継続有無について確認した。断路器の投入、開放動作機構について図4に示す。

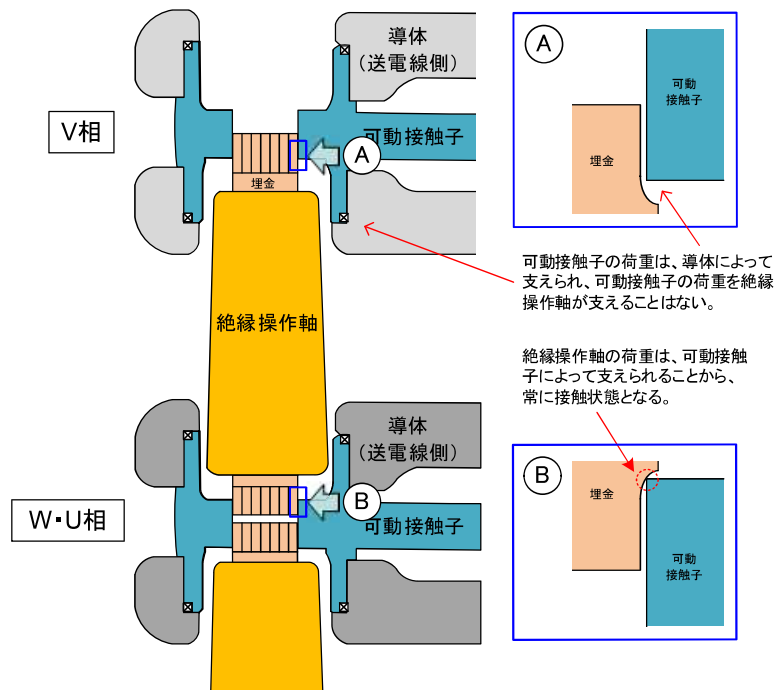
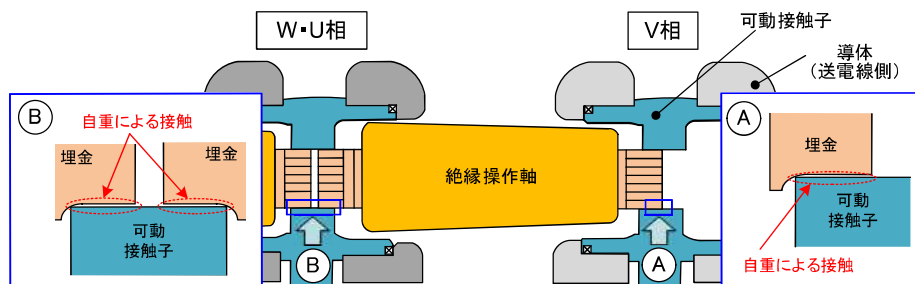
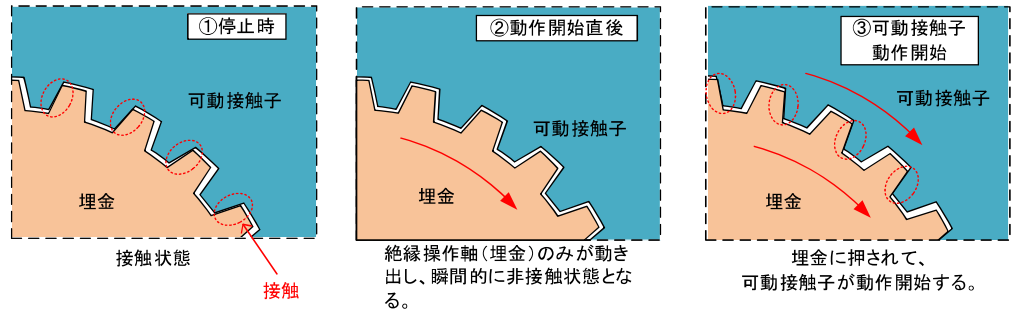
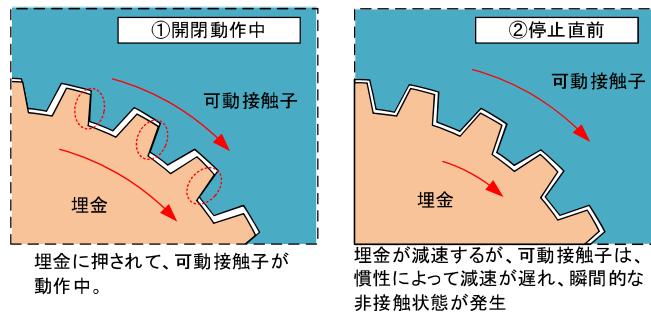
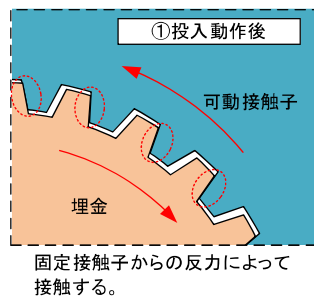
図5 操作装置による非接触状態継続有無の確認 (通常)

運転時同様の操作装置を用いて絶縁操作軸および可動接触子を動作させ、非接触状態の継続有無を確認する試験を1,000回実施した。試験の結果、以下に示す挙動となることを確認した。その結果の一例を図5に示す。動作中は瞬間的な非接触状態が発生するが、1ms程度の瞬間的な非接触状態であることから、放電が発生することはない。

- 絶縁操作軸の下側の嵌合部は、構造上、可動接触子が絶縁操作軸の荷重を支えていることから常に接触状態となる。このため、動作中の瞬間的な非接触状態については、各絶縁操作軸の上側の嵌合部で発生し、下側の嵌合部においては発生しない。

- 同様に絶縁操作軸の荷重を可動接触子が支える（絶縁操作軸が水平方向に配置される）構造となる断路器については、非接触状態は発生しない。

- 動作開始直後は、絶縁操作軸のみが動き出し、停止時に接していた面と逆の面に当たるまでの瞬間は、面での接触がなくなることから、各絶縁操作軸の上側の嵌合部において瞬間的な非接触状態が発生する可能性がある。(図5中のA)

- 開放動作時は、動作停止直前に絶縁操作軸の速度が徐々に低下するのに対して、可動接触子は慣性によって速度低下が遅れるため、各絶縁操作軸の上側の嵌合部の面が離れ、瞬間的な非接触が発生する。(図5中のB)

- 一方、投入動作時は、停止直前に可動接触子が固定接触子と嵌合するため、可動接触子は固定接触子から反力を受け、絶縁操作軸はねじりひずみによる回転力が加わることから、絶縁操作軸の埋金と可動接触子が接触した状態で停止する。(図5中のC)

- 前述した非接触状態は瞬間的なものであり、停止後は継続しない。
- W相可動接触子はV相-W相間絶縁操作軸の荷重を受け、U相可動接触子はW相-U相間絶縁操作軸の荷重を受けるのに対して、V相可動接触子は、上部から絶縁操作軸の荷重がかからないことから摩擦力が小さい。このためV相の嵌合部については、他部に比べて非接触状態となる可能性がある。

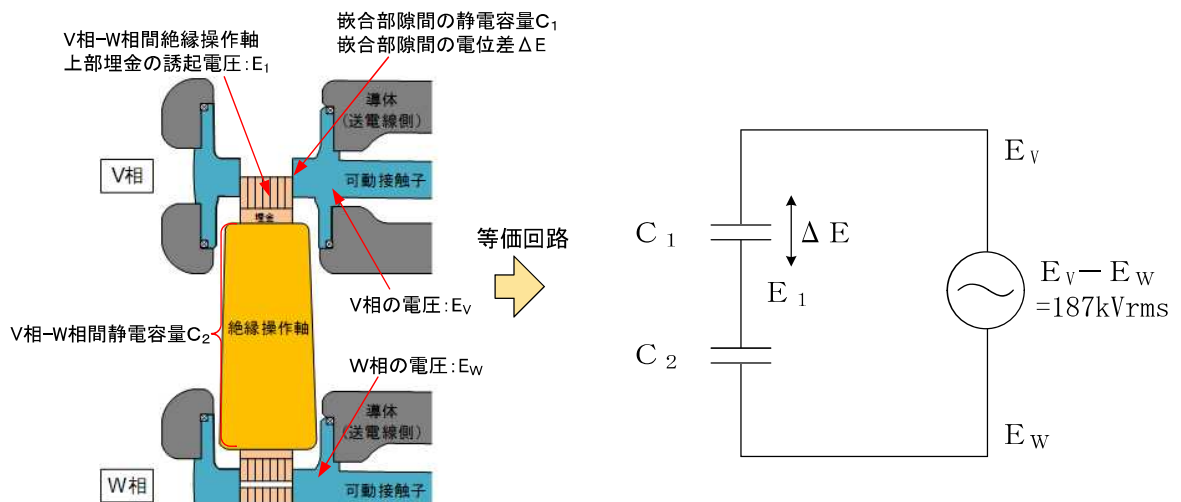
図9 等価回路

嵌合部に隙間があった場合、当該嵌合部の電位差（波高値）は8 kVであり、一方で平等電界におけるSF₆ガスの火花電圧は7 kVであるため、理論上も放電は発生する。

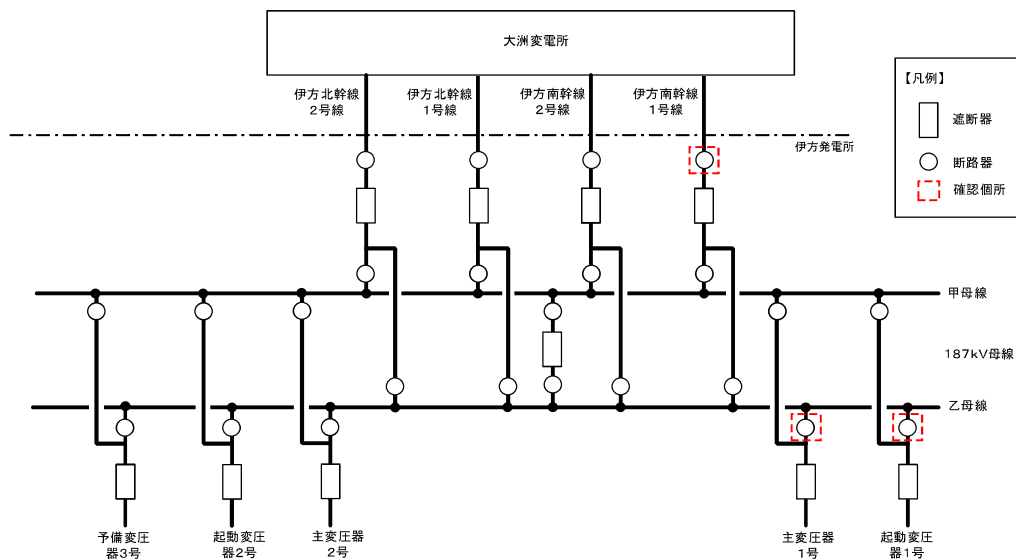
図 1 断路器内部確認箇所

系統状態を変えずに点検可能な断路器 3 台（主変圧器 1 号乙母線断路器、起動変圧器 1 号乙母線断路器および伊方南幹線 1 号線線路側断路器）について、現地で開放し内部を確認した。内部の確認結果は以下に示すとおり、異常は認められなかった。

外観確認の結果、V相－W相間絶縁操作軸の上部埋金とV相可動接触子の嵌合部に放電痕跡、損耗は見られなかった。また、断路器内部を目視にて確認した結果、導体表面やタンク底部等にフッ素化合物やその他異物の存在は認められなかった。

V相－W相間絶縁操作軸の上部埋金とV相可動接触子とは接触状態（テスターで導通を確認）であることを確認した。
