伊方発電所第 2 号機
洗浄排水蒸発装置ドレン配管貫通穴の
確認について

平成 2 9 年 1 0 月
四国電力株式会社

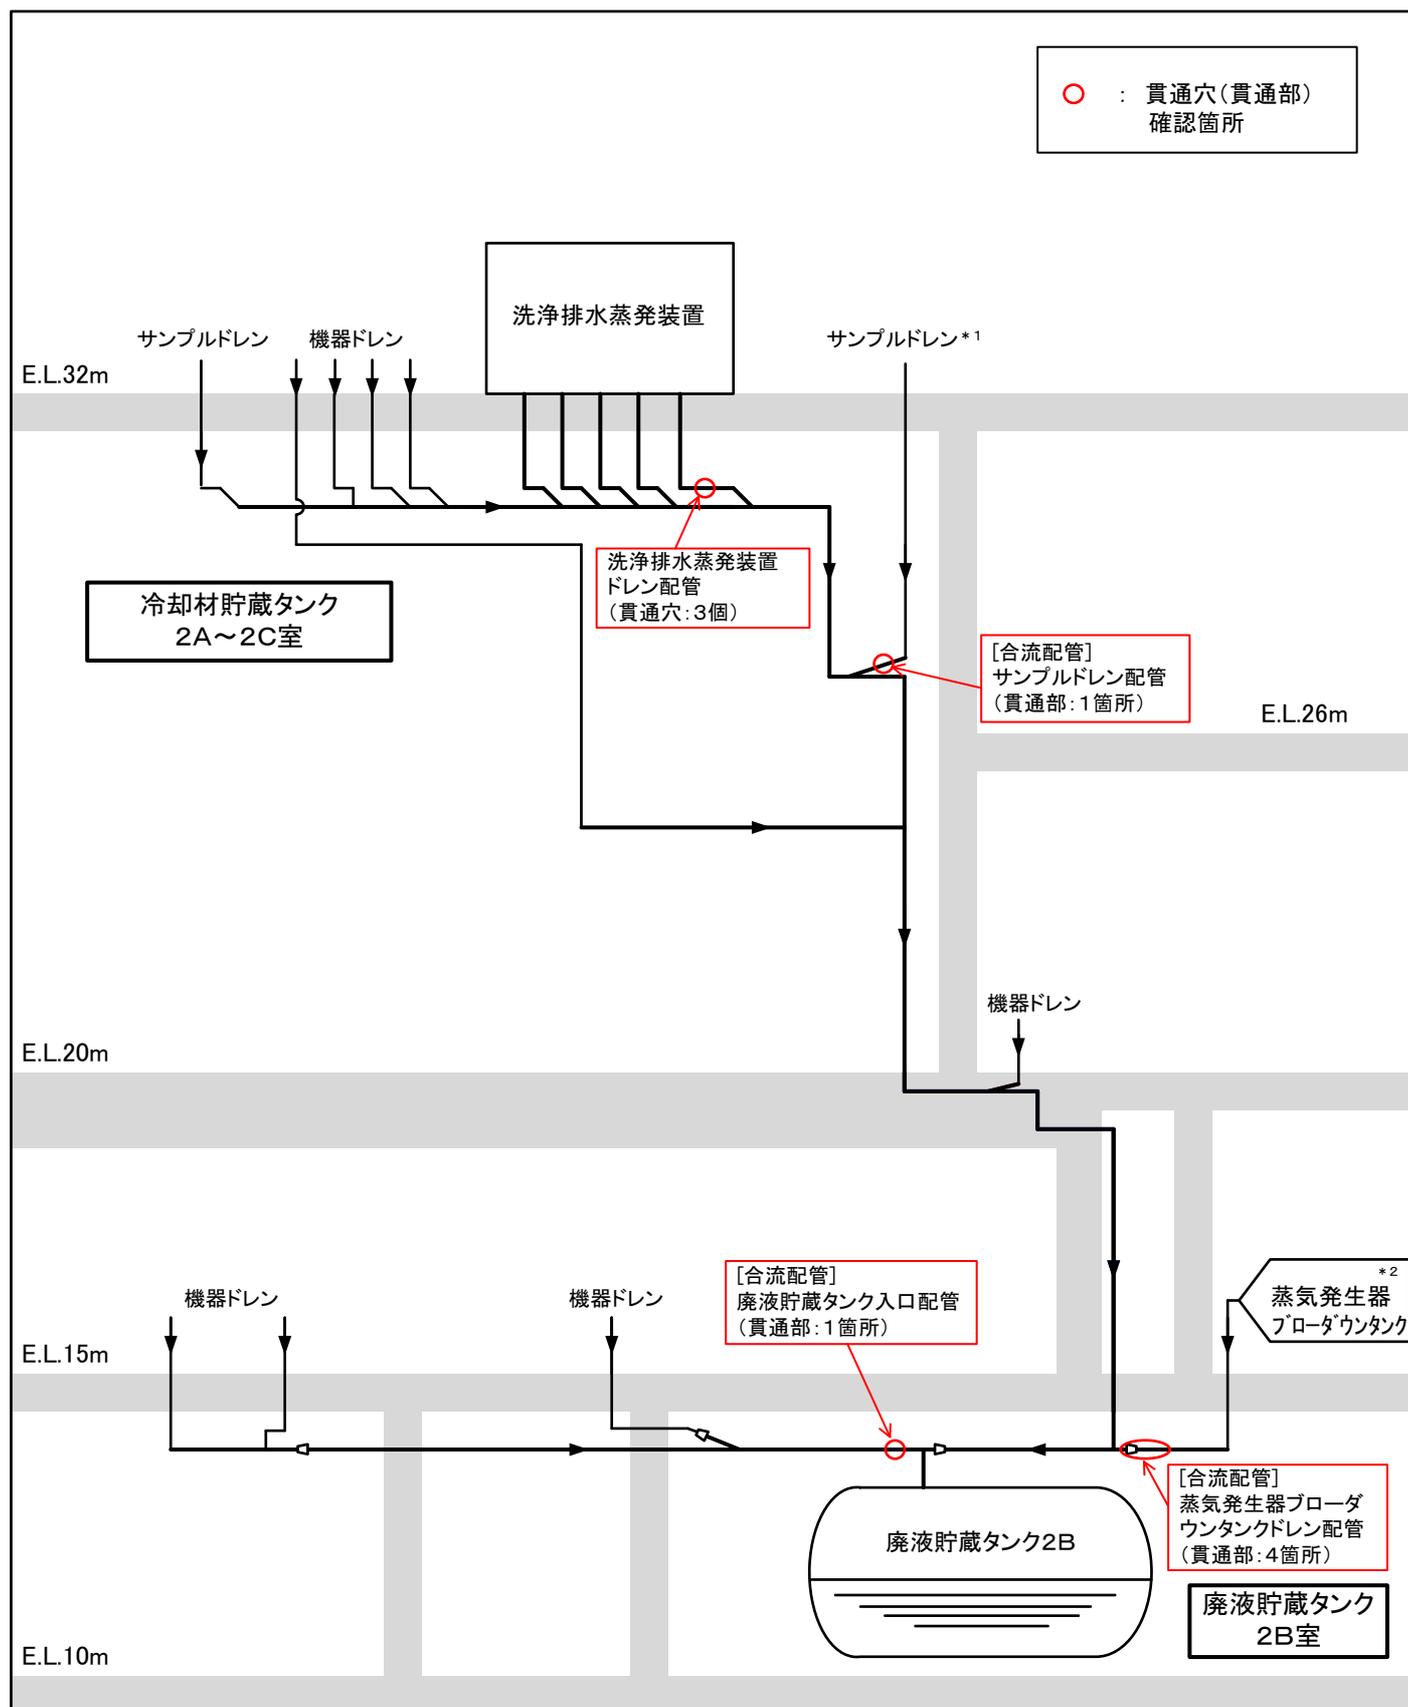
洗浄排水蒸発装置 ドレン配管概略図

定期検査中の伊方発電所第2号機の原子炉補助建家（管理区域）において、巡視点検中の運転員が、洗浄排水蒸発装置^{*1}のドレン配管に付着物があることを確認したことから、保修員が現地確認をしたところ、5月15日8時54分に当該配管に貫通穴があることを確認した。

5月16日、当該部近傍の配管サポート部の配管を切り出して外観確認したところ、更に貫通穴2個を確認した。

また、当該ドレン配管からの排水が流れ込む可能性のある配管を調査したところ、当該ドレン配管への合流配管の3系統6箇所に着着物があることを確認し、この付着物を取り除いたところ、ごく微小の貫通部があることを確認した。

このため、付着物が確認された配管の取替を行い、9月7日に通水確認を実施し、漏えいがないことを確認後、通常状態に復旧した。

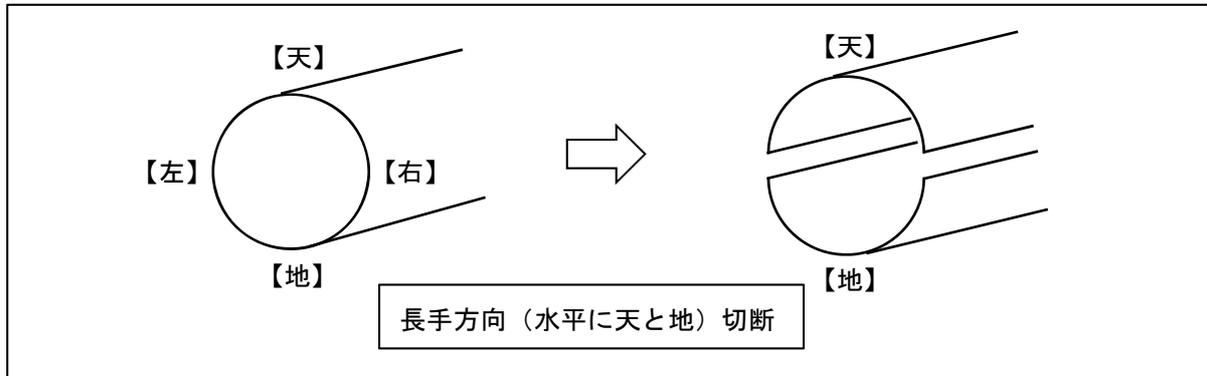
内表面目視調査結果

洗浄排水蒸発装置ドレン配管について、不純物および塩素を含む廃液が間欠的に排水されており、排水停止時は、配管内の廃液の水分蒸発に伴い、水平配管の底部および溶接部に不純物が堆積する。

このとき、不純物、塩素等が存在する環境となることから、配管内表面と不純物の隙間で隙間腐食*⁶が発生し、隙間腐食を起点として、配管内面から外面に孔食が進行し、貫通に至ったものと推定される。
