伊方発電所第 3 号機
蓄圧タンク 3 B 出口逆止弁のベント弁からの
漏えいについて

平成 2 9 年 1 2 月
四国電力株式会社

伊方発電所第3号機 蓄圧タンク3B出口逆止弁のベント弁からの漏えいについて

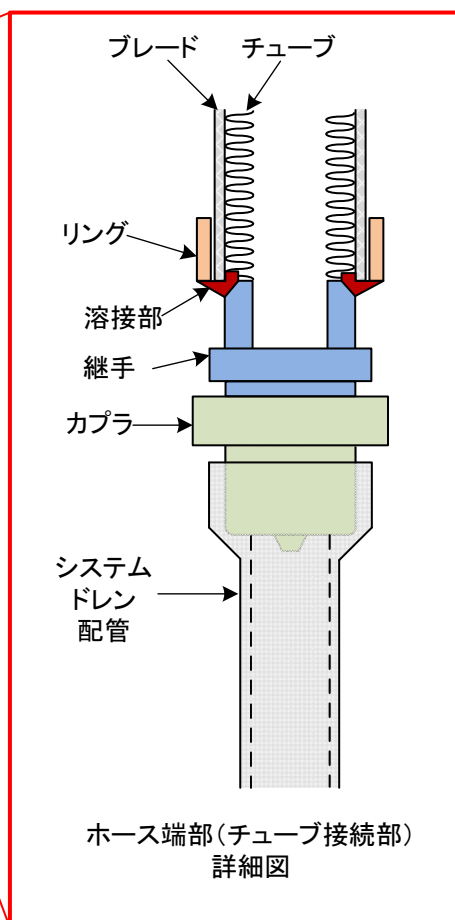
ホース端部(チューブ接続部) 詳細図

ホース全体を水槽に浸し漏えい個所を調査した結果、システムドレン配管*⁵側の端部(リングとブレードの隙間)からの気泡があり、当該部から漏えいしていることを確認した。

漏えい個所調査において漏えいが認められた部位を切り出し、縦割りに切断し内面から調査を行った結果、目視による観察では内表面に腐食はなく、貫通口等の異常は確認できなかったが、浸透探傷検査*⁶の結果、チューブ内面の継手とチューブの溶接接合部に近いチューブ折り返し部に浸透指示模様を確認した。

当該ホース保管時には、システムドレン配管側のカプラ部を接続した状態でホースを巻いて保管していたため、システムドレン配管側端部のチューブ接続部に引張応力が付加され塑性変形が生じていたと考えられる。当該ホースは、3号機運転開始以降、各定期検査において使用しており、使用・保管の都度、当該接続部に繰り返し、引張応力が付加され、損傷・漏えいに至ったものと推定される。

- (1) 蓄圧タンク3B出口逆止弁のベント弁の当該ホースを取り替えた。
- (2) 本定期検査における1次冷却材系統設備の点検完了に伴う系統水張り作業開始までに、当該ホースおよび類似ホース(全31本)を念のため、新品に取り替える。また、予備品を保有管理することとする。
- (3) 当該ホースの劣化を防止するため、保管時はホース両端を配管から取り外し、過大な応力が掛からないように保管するよう作業要領書に反映する。
- (4) ホース取り付け・取り外し作業での取り扱い上の注意事項(無理に曲げない等)について、連絡票にて所内関係箇所へ周知を行った。
- (5) 念のため今回取り替えるホース31本の健全性を確認するため、5定検に1回、今回の調査と同様に空気による漏えい確認を実施する。
- (6) 類似ホースを使用して系統の水張り、水抜き作業を行う場合、より確実な確認を行う観点から、ホース取り付け後、通水を開始した時点において、取り付け部およびホース全体からの漏えいの有無について確認するとともに、一定時間後にも再度漏えい確認を行うこととし、その旨を操作手順書に反映する。
