伊方発電所第 3 号機  
海水電解装置の電解液注入配管からの水漏れについて

平成 3 0 年 1 月  
四国電力株式会社

伊方発電所第3号機 海水電解装置の電解液注入配管からの水漏れについて

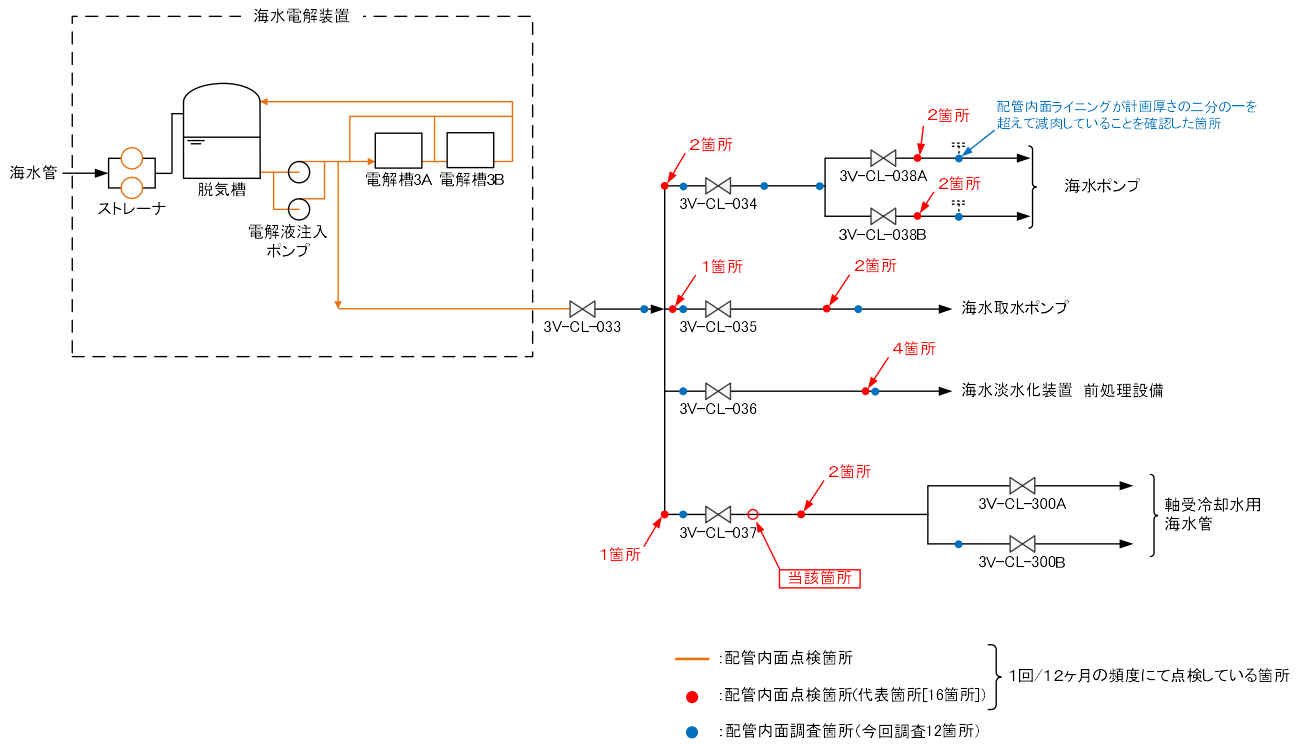
海水電解装置 保全系統および調査箇所

海水電解装置の電解槽廻りの全ての配管および電解液注入ライン配管の代表箇所（配管内でエロージョン\*7が発生すると考えられる、配管曲がり部および配管分岐部のうち16箇所）については、1回/12ヶ月の頻度にて配管内部の目視点検および配管内面のゴムライニング厚さ測定を実施し、設備の劣化状況を確認している。

(4) 上記（3）のポリエチレン粉体ライニング管に取り替えが完了するまでの間、1回/12ヶ月の頻度にて配管内部の目視点検および配管内面のゴムライニング厚さ測定を実施する箇所を16箇所から22箇所に変更し、設備の劣化状況の確認を行うこととし、作業要領書を改正する。なお、ポリエチレン粉体ライニング管に取り替え完了
