伊方発電所第 3 号機
充てんライン圧力計元弁からの漏えいについて

平成 30 年 7 月
四国電力株式会社

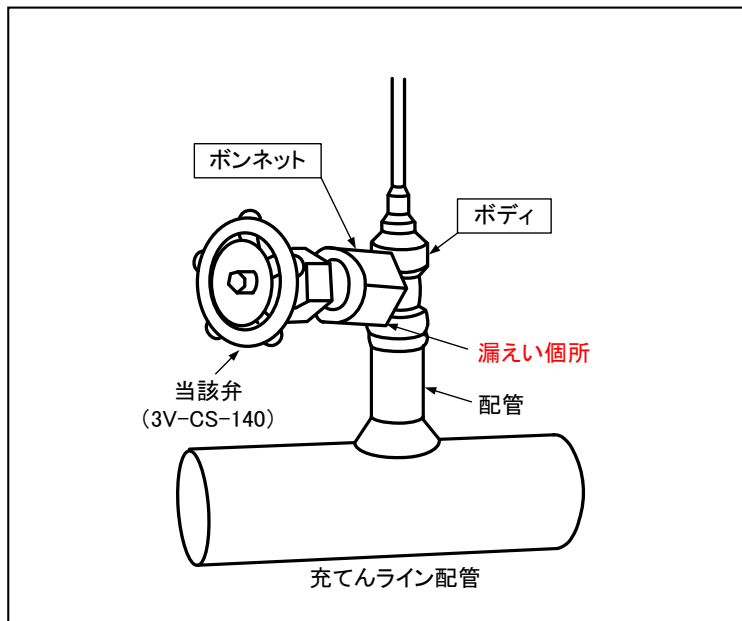
外観点検結果（分解前調査）

付着したほう酸を除去し、外観点検を行った結果、弁および配管の外表面に割れ、傷、腐食等の異常は認められなかった。また、漏えい個所は、ボンネットとボディの締付け部の隙間からの漏えいであることを確認した。

外観点検の結果、弁および配管の外表面に異常は認められなかった。
漏えい箇所は、ボンネットとボディの締付け部の隙間からの漏えいであることを確認した。

調査の結果、当該弁ボンネットとボディの隙間からの漏えいであることを特定したことから、ボンネットの増締めを規定のトルクで実施し、リークチェック*²を実施したところ、漏えいがないことを確認した。その後、当該弁の分解調査を実施したが、異常は確認されなかったため、当該弁を復旧し、漏えいがないことを確認後、5月11日10時00分に通常状態に復旧した。

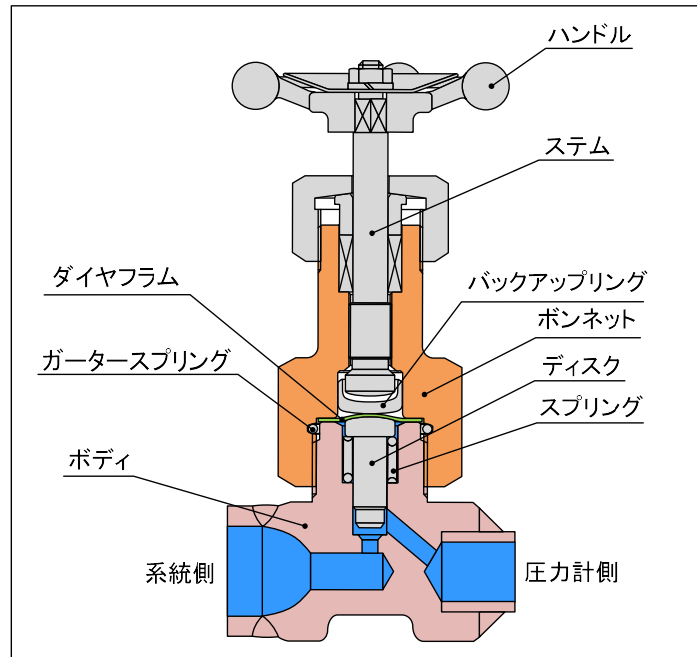
外観点検結果（分解調査）

- ・主要構成部品(ボディ、ボンネット、ダイヤフラム)について、外観点検を行った結果、割れ、傷、腐食等の異常は認められなかった。また、その他構成部品(ガータースプリング、ディスク、スプリング)についても外観点検の結果、異常は認められなかった。
- ・ボディ、ボンネットのねじ部に傷、かじり等の異常は認められなかった。
- ・ダイヤフラム2次側(ボンネット側)には、ほう酸の析出等漏えいした痕跡は無かった。
