2. 養豚農場における防護柵設置後のいのしし侵入状況調査と侵入対策指導

豊後大野家畜保健衛生所

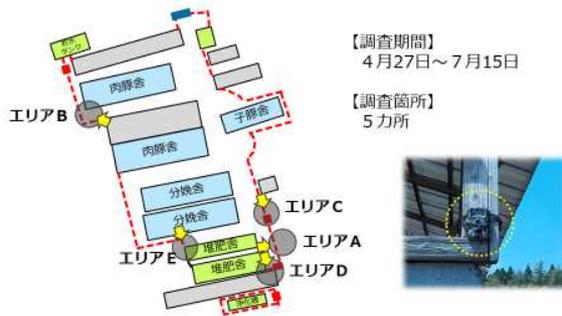
図3. 農場の現状調査

てデータの回収を行ったところ、5月5日に堆肥舎周辺でいのししを確認（図4）し、5月27日に肉豚舎周辺、6月1日に分娩舎周辺で補強した柵を持ち上げ出て行くいのししを確認（図5,6,7）した。その他にも、アナグマ（図8）、タヌキ、ネズミ、野鳥、イタチの侵入を確認した。

農場内に赤外線監視カメラを設置してデータを回収。
