## 付録－１０ 石橋点検要領案と点検結果の事例

### 3.3 石橋点検要領案と点検結果の事例

#### 3.3.1 橋梁一次点検

# 道路橋石橋の定期点検に関する参考資料

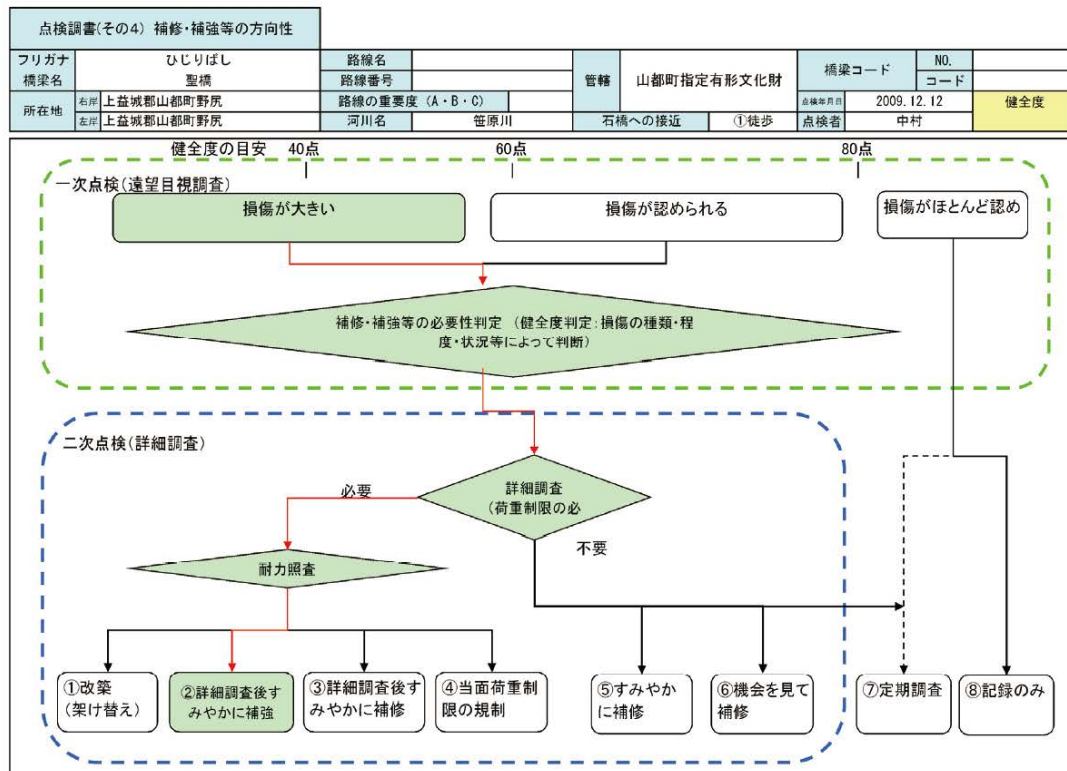
| 点検調査(その2) 現地状況写真 | | | | | | | | | |
|---|---|---|---|---|---|---|---|---|--|
| 現<br>地<br>状<br>況<br>写<br>真 | 写真番号 | 損傷の種類 | 4) 輪石のずれ・開き<br>21) 変形・欠損 | 写真番号 | 損傷の種類 | 5) ゆるみ<br>21) 変形・欠損 | | | |
| | 部材名 | 2) 輪石・要石 | 損傷の程度 | D | 部材名 | 3) 壁石 | 損傷の程度 | C | |
| | | | 【他の損傷との関係】<br><br>【メモ】<br>右岸部に断面欠損、ひび、はらみが見られる | | | | 【他の損傷との関係】<br><br>【メモ】 | | |
| | | | 【他の損傷との関係】<br><br>【メモ】<br>壁石の変形(ゆるみ) | | | | 【他の損傷との関係】<br><br>【メモ】<br>詳細調査が必要 | | |

| 点検調査(その2) 現地状況写真 | | | | | | | | | |
|---|---|---|---|---|---|---|---|---|--|
| | 部材名 | 6) 基礎<br>(洗掘・抜け落ち) | 損傷の程度 | C | 部材名 | 9) 地覆・敷石 | 損傷の程度 | - | |
| | | | 【他の損傷との関係】<br><br>【メモ】<br>右岸側上流部に洗掘、変形が見られる | | | | 【他の損傷との関係】<br><br>【メモ】 | | |

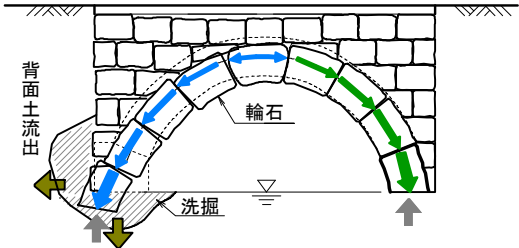
| アーチ・壁石面の形状 | | 1 / 9 |
|---|---|---|
| | <p><b>例</b>      [アーチ形状の変化]</p> <ul style="list-style-type: none"><li>・目視確認と計測の結果、アーチ形状に変化がみられる。なお、前回までは、健全なアーチ形状であった。</li><li>・アーチ形状の変状が進行すると、アーチ機構が成立しなくなり、輪石軸線の圧縮力が作用しなくなる可能性があるので、形状変化進行箇所の荷重伝達経路の確認が重要である。</li></ul> | |

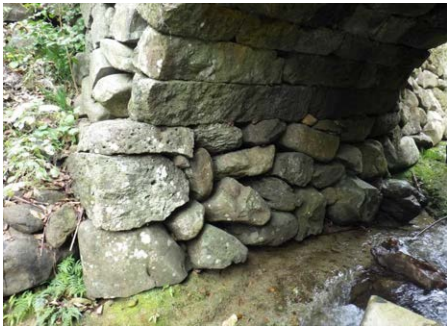
| 橋台・橋脚・基礎 | | 3 / 9 | | | |
|---|---|---|---|---|--|
| | <table><tr><th>例</th><th>[洗掘]</th></tr><tr><td colspan="2"><ul style="list-style-type: none"><li>・橋台下部に局部的に洗掘が見られる。</li><li>・基礎の沈下・移動・傾斜及び石組みの状態と荷重伝達経路、洗掘の進行性の有無を確認する必要がある。</li></ul></td></tr></table> | 例 | [洗掘] | <ul style="list-style-type: none"><li>・橋台下部に局部的に洗掘が見られる。</li><li>・基礎の沈下・移動・傾斜及び石組みの状態と荷重伝達経路、洗掘の進行性の有無を確認する必要がある。</li></ul> | |

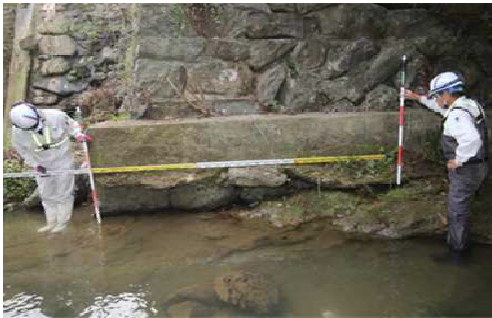
| 橋台・橋脚・基礎 | | 3 / 9 | | | |
|---|---|---|---|---|--|
| | <table><tr><th>例</th><th>[洗掘]</th></tr><tr><td colspan="2"><ul style="list-style-type: none"><li>・橋台基礎の補強コンクリート部において、広範囲に洗掘が見られる。</li><li>・補強コンクリートの目的を踏まえて、基礎に洗掘がないかを確認する必要がある。</li></ul></td></tr></table> | 例 | [洗掘] | <ul style="list-style-type: none"><li>・橋台基礎の補強コンクリート部において、広範囲に洗掘が見られる。</li><li>・補強コンクリートの目的を踏まえて、基礎に洗掘がないかを確認する必要がある。</li></ul> | |

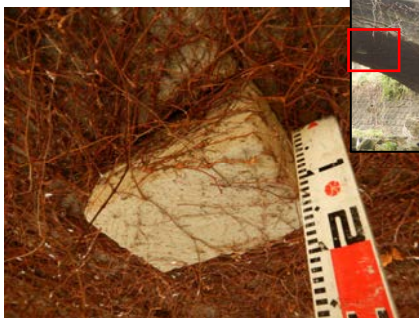
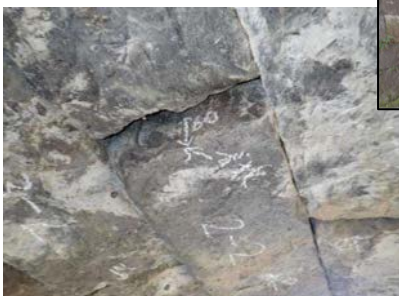
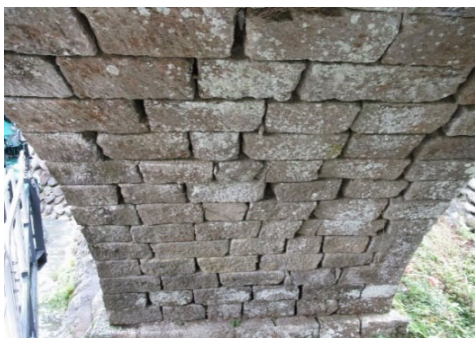
| 輪石 | | 5 / 9 |
|---|--|---|
| <div><div></div><div></div><div></div></div> <div><div><div>例</div><div>[ずれ(抜け出し)]</div><div><ul style="list-style-type: none"><li>・輪石にずれ(抜け出し)が局部的に見られる。</li><li>・周辺の輪石にずれ(抜け出し)、抜け落ちがないかを確認する必要がある。</li></ul></div></div><div><div>例</div><div>[ずれ(抜け出し)]</div><div><ul style="list-style-type: none"><li>・複数の輪石にずれ(抜け出し)が見られる。</li><li>・周辺の輪石のずれ(抜け出し)の状態、抜け落ちを確認する必要がある。</li></ul></div></div><div><div>例</div><div>[開き(隙間)]</div><div><ul style="list-style-type: none"><li>・輪石全面的に開き(隙間)が見られる。</li><li>・輪石にずれ(抜け出し)や中詰の流出の有無を確認する必要がある。</li></ul></div></div></div> <div><div>備考</div><div><div>①共通して確認すべき事項<ul style="list-style-type: none"><li>・輪石のずれ(抜け出し)が生じた要因として橋台・橋脚・基礎の沈下・移動・傾斜が懸念されるため、下部構造の状態について確認が重要である。</li><li>・アーチの頂部付近でずれ(抜け出し)が生じている場合には、軸重による踏み抜きの可能性についても疑う必要がある。周辺の輪石のずれや路面・舗装の状態などと併せて、橋の状態を評価する必要がある。</li></ul></div><div>②変状が進行したときに石造アーチ橋の構造安全性に与える影響<ul style="list-style-type: none"><li>・輪石のずれ(抜け出し)は、石材の一部が抜け落ちてもアーチ機構は成立していることもあり得るが、原因によっては、どの輪石に進行するのかは予測できないのが通常であり、輪石にずれ(抜け出し)・開き(隙間)が発生している場合は、入念に経年変化の状況を確認する必要がある。</li></ul></div><div>③記録事項のポイント<ul style="list-style-type: none"><li>・輪石のずれ(抜け出し)や開き(隙間)が見られる場合は、その代表的な変位量やその範囲を記録するとよい。また、開き(隙間)の場合は、輪石の代表的な変位箇所の幅員とその範囲を記録するとよい。</li></ul></div><div>④判定にあたっての留意点<ul style="list-style-type: none"><li>・輪石の変状の進行性は予測できないのが通常である。アーチ形状の経年変化や輪石にずれ(抜け出し)・開き(隙間)の変化が見られ、アーチ機構としての荷重伝達経路の観点から重車両が通行した際の活荷重、地震や出水等の大きな外力に対して構造安全性が損なわれる可能性がある場合は判定区分をⅢとすることが多い。</li></ul></div></div></div> | | |

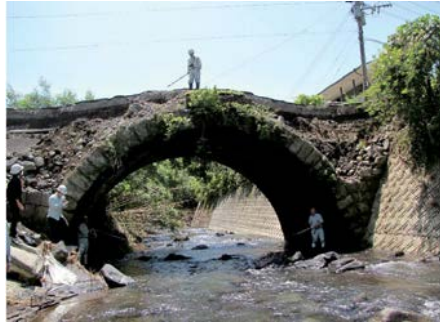
| 壁石・中詰 | | 7 / 9 | | | |
|---|---|---|---|---|--|
| | <table><tr><th>例</th><th>[抜け落ち](崩壊)</th></tr><tr><td colspan="2"><ul style="list-style-type: none"><li>・地震により壁石の片面が抜け落ちて崩壊し、中詰が流出している。</li><li>・壁石の抜け落ち及び中詰の流出により、道路橋として機能しない状態である。</li></ul></td></tr></table> | 例 | [抜け落ち](崩壊) | <ul style="list-style-type: none"><li>・地震により壁石の片面が抜け落ちて崩壊し、中詰が流出している。</li><li>・壁石の抜け落ち及び中詰の流出により、道路橋として機能しない状態である。</li></ul> | |

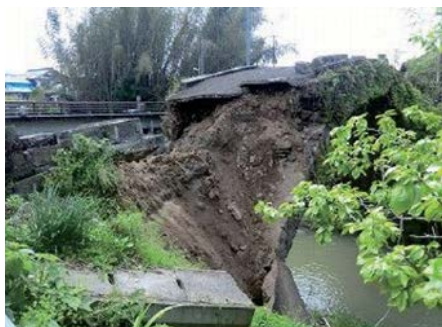
| 壁石・中詰 | | 7 / 9 | | | |
|---|---|---|---|---|--|
| | <table><tr><th>例</th><th>[抜け落ち](崩壊)</th></tr><tr><td colspan="2"><ul style="list-style-type: none"><li>・地震により壁石が抜け落ち、崩壊し中詰が流出している。</li><li>・壁石の抜け落ちによる崩壊及び中詰の流出により、路面が崩壊しており、道路橋として機能していない状態である。</li></ul></td></tr></table> | 例 | [抜け落ち](崩壊) | <ul style="list-style-type: none"><li>・地震により壁石が抜け落ち、崩壊し中詰が流出している。</li><li>・壁石の抜け落ちによる崩壊及び中詰の流出により、路面が崩壊しており、道路橋として機能していない状態である。</li></ul> | |

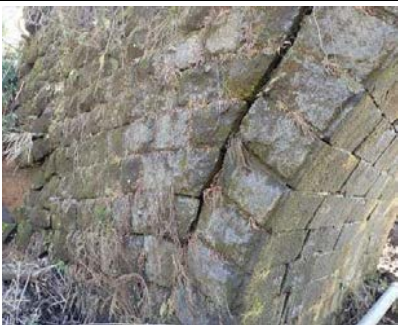
| 壁石・中詰 | | 8/9 | | | |
|---|---|---|---|---|--|
| | <table><tr><td>例</td><td>〔はらみ出し〕</td></tr><tr><td colspan="2"><ul style="list-style-type: none"><li>・壁石に広範囲のはらみ出しがある。また輪石の形状にも変化が見られる。</li><li>・石組の状態や荷重伝達経路の確認及びはらみ出しによって生じた隙間から中詰の流出や空洞が発生していないかを確認する必要がある。</li></ul></td></tr></table> | 例 | 〔はらみ出し〕 | <ul style="list-style-type: none"><li>・壁石に広範囲のはらみ出しがある。また輪石の形状にも変化が見られる。</li><li>・石組の状態や荷重伝達経路の確認及びはらみ出しによって生じた隙間から中詰の流出や空洞が発生していないかを確認する必要がある。</li></ul> | |

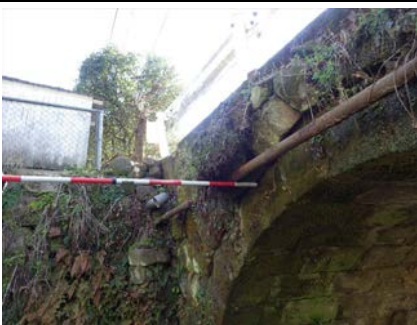
| 壁石・中詰 | | 8/9 | | | |
|---|---|---|---|---|--|
| | <table><tr><td>例</td><td>〔はらみ出し〕</td></tr><tr><td colspan="2"><ul style="list-style-type: none"><li>・壁石の天端付近に部分的にはらみ出し、抜け落ちの恐れのある石材が見られる。</li><li>・不安定となっている壁石の状態を確認するとともに、壁石がはらみ出している箇所の中詰の状態を確認する必要がある。</li></ul></td></tr></table> | 例 | 〔はらみ出し〕 | <ul style="list-style-type: none"><li>・壁石の天端付近に部分的にはらみ出し、抜け落ちの恐れのある石材が見られる。</li><li>・不安定となっている壁石の状態を確認するとともに、壁石がはらみ出している箇所の中詰の状態を確認する必要がある。</li></ul> | |

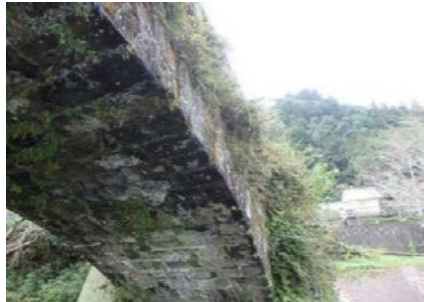
| | <div>例</div> <div>[はらみ出し、植生]</div> <div><ul style="list-style-type: none"><li>・壁石全体及び輪石に植生が見られる。</li><li>・植生の大きさの変化と壁石のはらみだしとの関連性や活荷重による中詰土のはらみ出し等がないかを確認する必要がある。</li></ul></div> | |

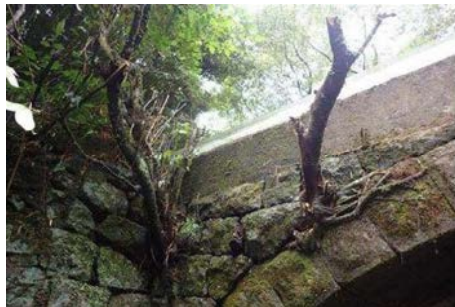
| | <div>例</div> <div>[はらみ出し、樹根貫入]</div> <div><ul style="list-style-type: none"><li>・壁石に、樹根貫入による部分的なはらみ出しが見られる。</li><li>・樹根は壁石から中詰に、さらには輪石まで貫入することがあるため、壁石及びアーチ形状に歪みが生じていないかを確認する必要がある。</li></ul></div> | |
