伊方発電所第 3 号機  
総合排水処理装置の配管からの  
塩酸の漏えいについて

令和 3 年 1 1 月  
四国電力株式会社

伊方発電所第3号機 総合排水処理装置 塩酸注入配管

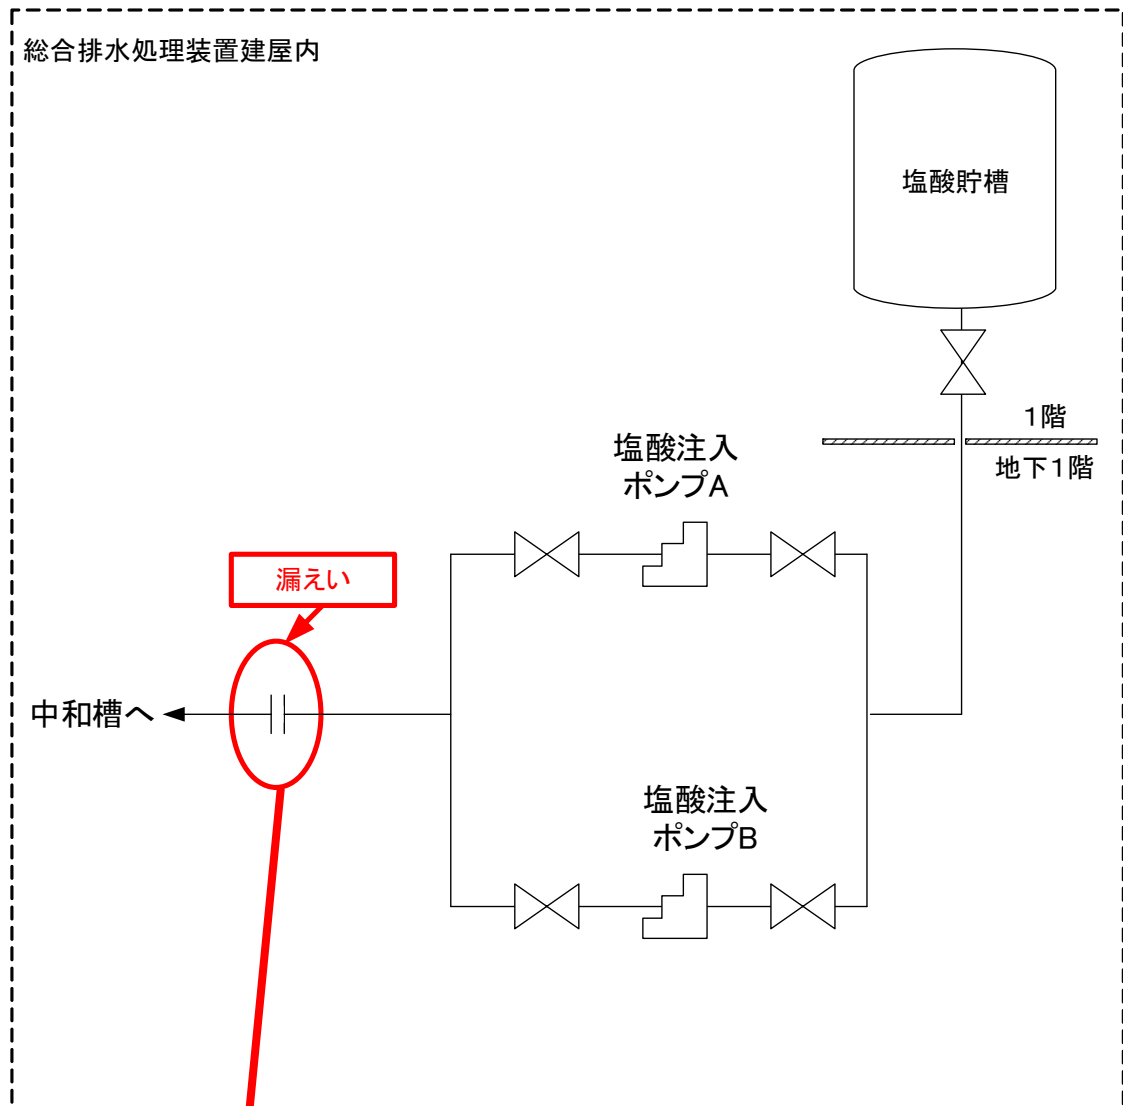
伊方発電所 3 号機 総合排水処理装置 塩酸注入配管概略系統図

伊方発電所3号機において、7月18日0時51分、総合排水処理装置<sup>※1</sup>建屋（管理区域外）内に、塩酸ガスが発生したことを示す警報が発信した。このため運転員が現場を確認したところ、同日1時38分、塩酸注入ポンプ出口フランジ付近から塩酸が漏えいしていることを確認した。その後、塩酸貯槽の出口ラインの弁を閉止することにより、同日5時40分、保修員が漏えいの停止を確認した。

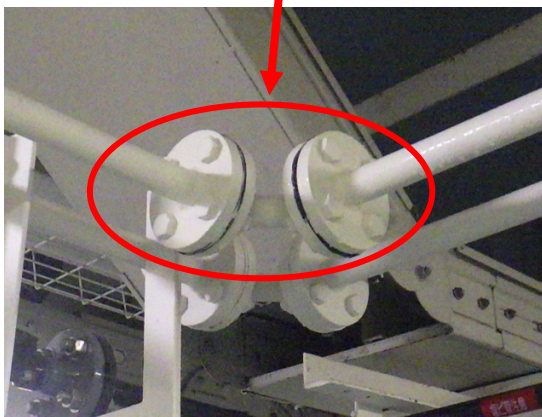
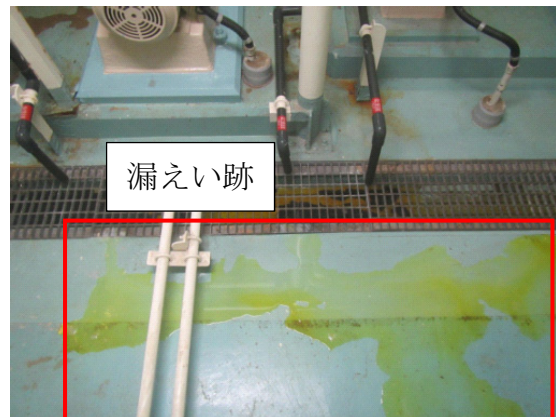
外観調査結果

当該配管（ポリエチレンライニング付きの配管用炭素鋼鋼管<sup>※2</sup>）の外面を目視にて調査した結果、流れ方向下流側の配管に約1mm（幅）×15mm（長さ）の貫通孔が1箇所確認された。貫通孔近傍の外面に傷、腐食等が確認されなかったことから、外面からの損傷ではなく内面からの損傷により貫通孔が生じた可能性がある。

また、流れ方向下流側の配管接続部において、配管内面に施工されたライニング皮膜の裂けが1箇所確認され、裂け箇所近傍においてライニング皮膜は鋼管から剥離し膨らんだ状態となっていた。これより、配管端部のライニング皮膜が裂けることで穴が開き、内部流体である塩酸が侵入した可能性がある。
