大分県道路のり面・土工構造物 定期点検要領

平成29年6月 大分県 土木建築部 道路保全課

1 適用範囲

本要領は、大分県が管理する道路における道路のり面・土工構造物の定期点検に適用する。

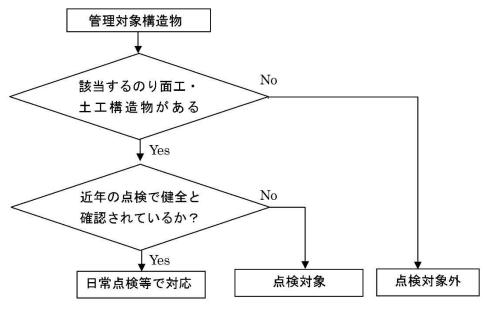
図-1 点検対象のフロー

点検対象は、管理しているのり面・土工構造物のうち、近年の点検(道路防災点検等※1の定期点検等)によって当該施設の健全性が十分確認されている構造物を除いたものを選定する。ただし、道路防災点検はのり面・土工構造物の異常に特化して詳細に見る点検ではないため、単に「道路防災点検等を実施しているか」だけではなく、本要領で述べるような、第三者被害につながるおそれのある異常の有無に関する情報が十分得られているかを確認したうえで判断するものとする。

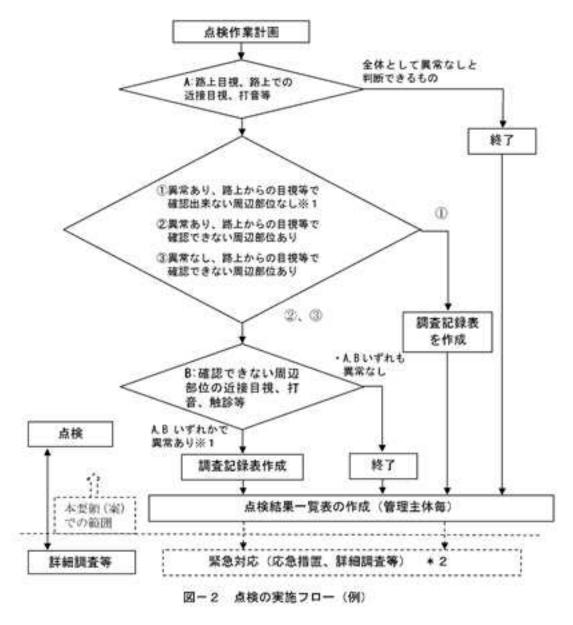
定期点検の実施フローを図-2に示す。ただし図-2のフローは標準的なものであり、 構造物毎の特性や路線状況、効率性等を考慮して、路上目視と近接目視等を一括で実施するなど変更することで効率性や精度の向上が期待できる場合がある。

- * 1: 点検途上で、異常箇所に対して、たたき落とし等の応急措置を行った場合は 措置前後の判定区分を記録するとともに調査記録表にその旨を記入すること。
- * 2: 異常の原因が不明な場合は、専門家の助言を受けること。

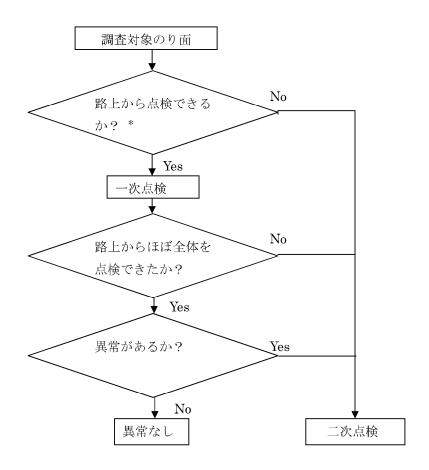
図-1 一次点検・判定のフロー

路上から目視観察により、切土のり面や付帯する道路防災施設に生じている老朽 化、劣化、変状等の位置、範囲、性状を確認し、第三者被害につながるおそれがあ る顕著な老朽化、劣化、変状等(ここではこれを総称して「異常」と呼ぶ)を抽出 する。

変状等の見られる切土のり面で、路上からの調査のみで判断が難しく、のり面上方の確認が必要な箇所については、二次点検において、小段やのり肩に登るなどして確認する。なお、道路防災施設の種別、路線・区間の状況、効率性等によっては、一次点検と二次点検をあわせて行ってもよい。(切土のり面の場合、路上からの一次点検のみで判断しにくいものについては、その場で小段やのり肩に上るなどして確認する(二次点検)方が改めて点検を行うより効率的な場合がある。)

* 構造物の種別、路線・区間の状況、効率性等によっては、一次点検と二次点検をあわせて行ってもよい。(切土のり面の場合、路上からの一次点検のみで判断しにくいものについては、その場で小段やのり肩に登るなどして確認する(二次点検)方が改めて調査を行うより効率的な場合がある。)

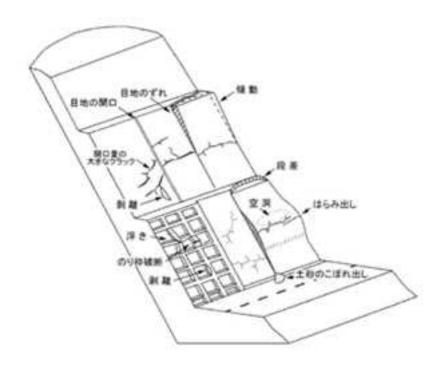
図-2 切土のり面の着眼点

以下の変状が見られるものを異常ありとする。 (図-2)

- ・のり面崩壊のおそれのある箇所 具体的には、のり面のはらみだし、傾動、段差、開口量(ずれ量)の大きなクラック、目地の大きな開き・ずれ等が見られるもの
- ・吹付工等の構造物の一部が破損・劣化し、落下するおそれのある箇所 具体的には、構造物の剥離・浮き等が見られるもの

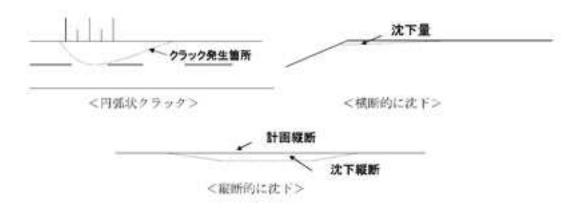
図-3 高盛土(2段以上)の着眼点

・路面に円弧状のクラックや沈下、陥没が発生している。特に、これらの損傷が繰返し発生している箇所は注意が必要であり、舗装補修履歴もあわせて確認するのがよい。

・のり面,のり尻部に崩壊,あるいは湧水を伴うははらみ出しや軟弱化等の変状等の変状が生じている。

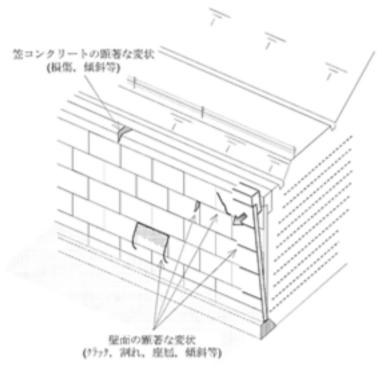
図-6 判定基準の概要図(補強土壁の例)

以下の変状が見られるものを異常ありとする。

- ・擁壁の壁面に顕著なクラック・割れ・座屈等が見られるもの
- ・ 擁壁の壁面、笠コンクリートや防護柵基礎に顕著な損傷・傾斜等が見られるもの ※ コンクリート壁面からの剥離等を確実に抽出するには、打音検査等を実施する必要がある。
 - ※古いブロック積(石積) 擁壁については、空積みのものがある。現在の擁壁工指針では、原則として通常のブロック積み(石積) 擁壁を練積みで積み上げることとしており、空積みはほとんど用いられてはいないが、練積みのものと比べて耐震性に劣ることが知られている。
 - ※補強土壁については、力学的なメカニズムに起因し、ある程度の変形を伴うことがある。しかし、基本的な補強メカニズムが損なわれていなければ、破壊が急速には進展しにくい。
