## 付録ー 3 特定事象の有無及び対策区分の判定要領

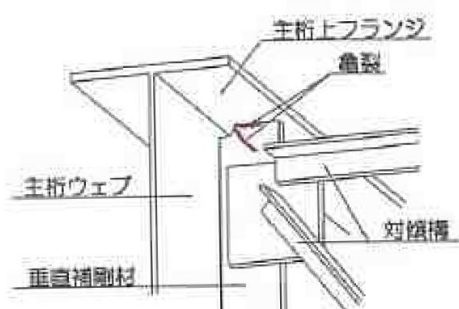
主桁・対傾構取合い部

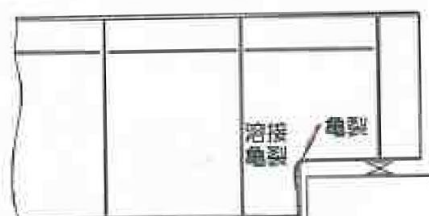
主桁腹板切欠き部

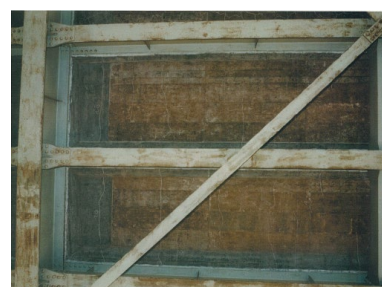
| 区分 | ひびわれ幅<br>に着目した程度 | ひびわれ間隔<br>に着目した程度 |
|---|---|---|
| b | <p>〔ひびわれ間隔と性状〕<br/>1.0m～0.5m, 1方向が主で直交方向は従、かつ格子状でない</p> <p>〔ひびわれ幅〕<br/>0.1mm以下が主であるが、一部に0.1mm以上も存在する</p> | |

変状程度 b

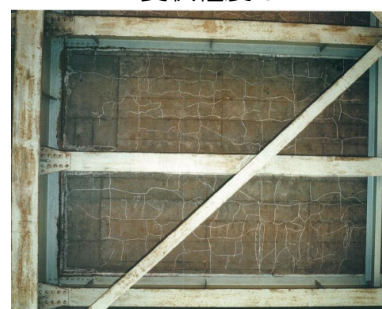
| 区分 | ひびわれ幅<br>に着目した程度 | ひびわれ間隔<br>に着目した程度 |
|---|---|---|
| d | <p>〔ひびわれ間隔と性状〕<br/>0.5m～0.2m, 格子状に発生</p> <p>〔ひびわれ幅〕<br/>0.2mm以上が目立ち部分的な角落ちもみられる</p> | |

変状程度 d

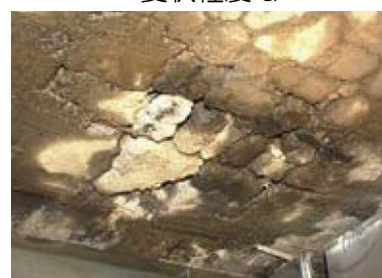
| 区分 | ひびわれ幅<br>に着目した程度 | ひびわれ間隔<br>に着目した程度 |
|---|---|---|
| e | <p>〔ひびわれ間隔と性状〕<br/>0.2m以下, 格子状に発生</p> <p>〔ひびわれ幅〕<br/>0.2mm以上がかなり目立ち連続的な角落ちが生じている</p> | |

変状程度 e

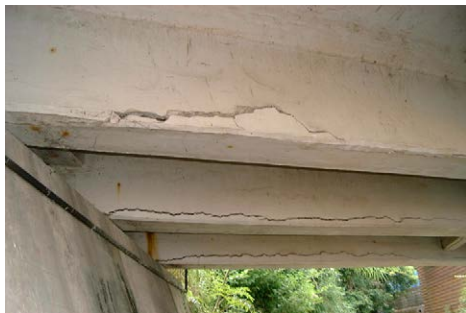
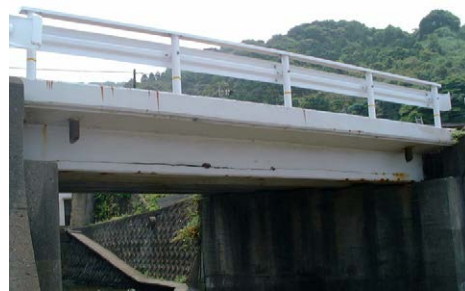
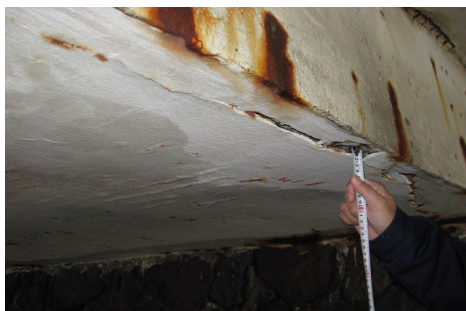
鋼材に沿ったひびわれが発生し、進展すると剥離・鉄筋露出に至る。中性化による劣化メカニズムと同様であるが、ひびわれ幅が比較的大きくなりやすいことや錆汁等を伴うなどの特徴を有する。

また、凍結防止剤による塩害の場合、伸縮装置から漏水が見られる端支点部など橋面からの水が浸透しやすい箇所が発生しやすい。

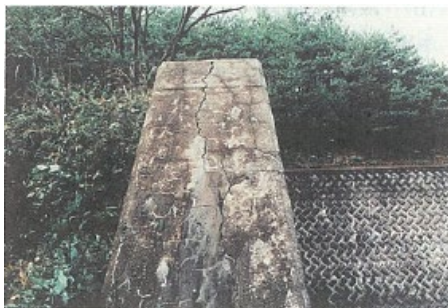
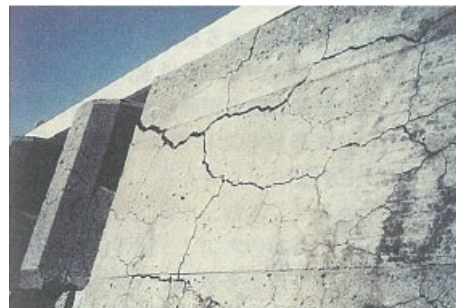
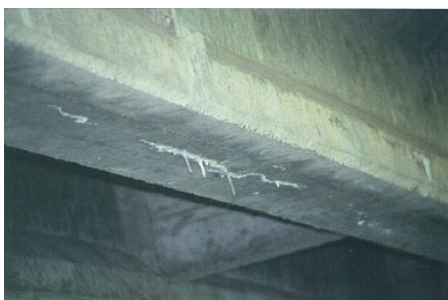
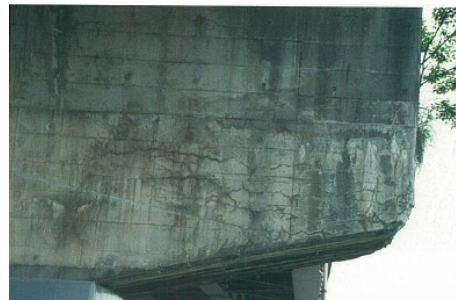
無筋コンクリートのように鉄筋による拘束力が小さい構造物においては、網の目状または亀甲状のひびわれが生じやすい。軸方向の鋼材量が多い構造物や PC 構造物など拘束力が大きい構造物においては、拘束方向に直交する方向のひびわれは発生しにくいため、鋼材に沿った方向性のあるひびわれが主体となることが多い。

また、アルカリ骨材反応によるひびわれは、幅が比較的広く、ひびわれに漏水を伴う場合（橋台背面からの漏水を伴う箇所など）に白色ゲルの滲出が見られる場合がある。

特に、PC 桁で橋軸方向に卓越したひびわれが確認され、0.3mm 以上のひびわれ幅に至る場合やゲルの滲出を伴う場合は、アルカリ骨材反応の疑いがあると考えて良い。

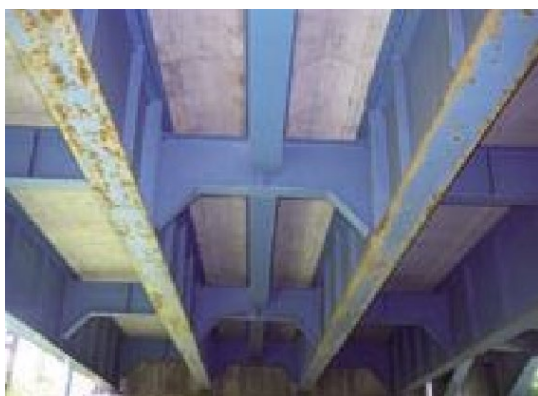
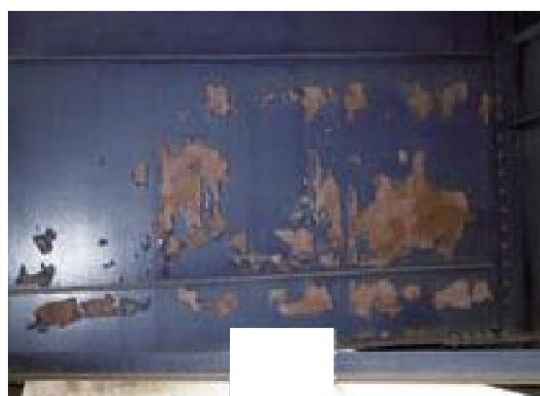
### (3)外観的な特徴

環境条件：紫外線の影響を受ける桁外面で防食機能が劣化しやすい。

主桁端部は伸縮装置からの漏水、雨水の吹込み、橋台天端での跳ね返り等の影響により防食機能が劣化しやすい。

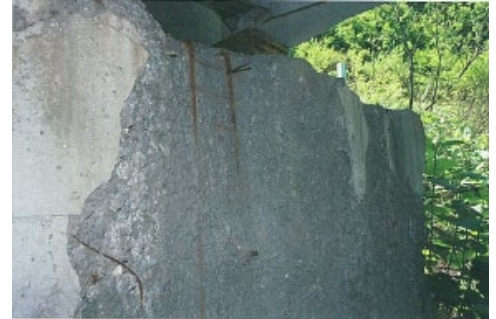
凍害を受けたコンクリート構造物では、コンクリート表面にスケーリング、微細ひびわれ及びポップアウトなどの形で劣化が顕在化するのが一般的である。

凍害によるコンクリートの劣化

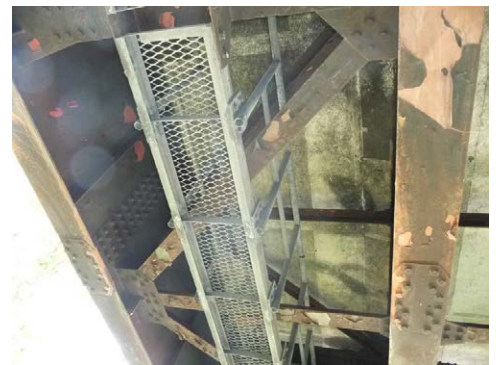
火害による塗装のはがれ

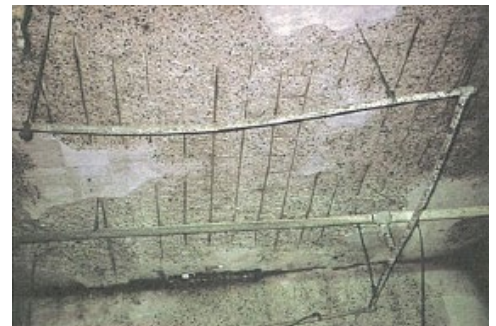
代表的な変状として、鋼部材では塗膜のはがれ、部材の変形、コンクリート部材では変色・劣化、剥離（爆裂）などが挙げられる。

火害によるコンクリートの爆裂

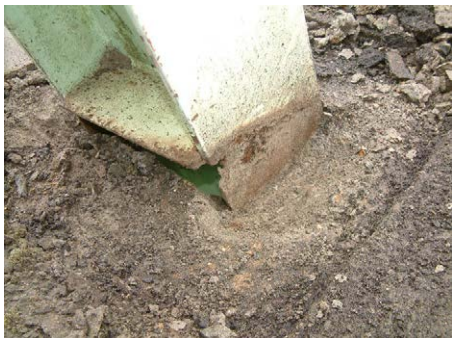
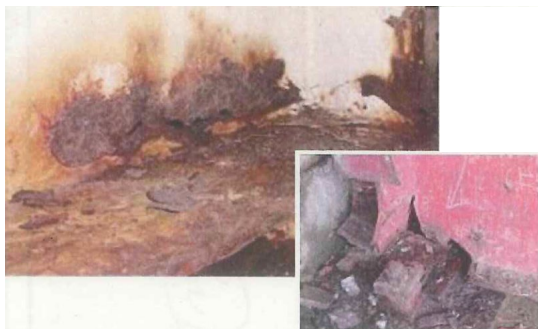
| ① 防食機能の劣化・腐食 | |
|---|---|
| <p>判定区分 E1'</p> | <p>判定区分 E1'</p> |

| ① 防食機能の劣化・腐食 | |
|---|---|
| トラス材の著しい腐食により断面減少が生じている | 支点部などの応力集中部位で明らかな断面欠損・孔蝕が生じている場合 |

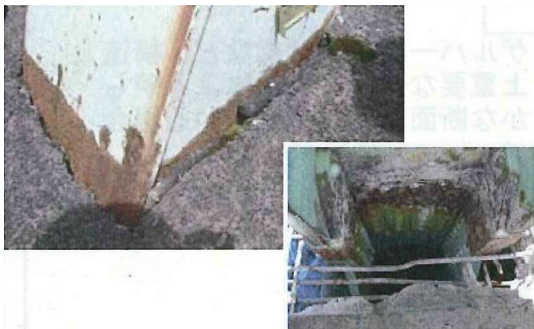
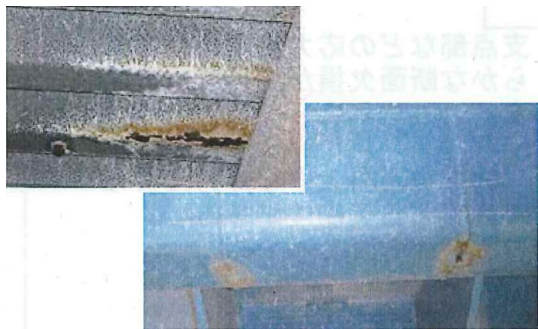
| ① 防食機能の劣化・腐食 | |
|---|---|
| <p>判定区分 S1'</p> | <p>判定区分 S1'</p> |

| ① 防食機能の劣化・腐食 | |
|---|---|
| 外観目視できない埋込み部や部材内部で、著しく腐食が進行している可能性が疑われる場合<br>(埋込み部内部で破断直前まで腐食が進行していることがある) | 外観目視できない部材内部で、著しく腐食が進行している可能性が疑われる場合<br>(内部からの板厚減少によって部材の耐荷力が低下していることがある) |

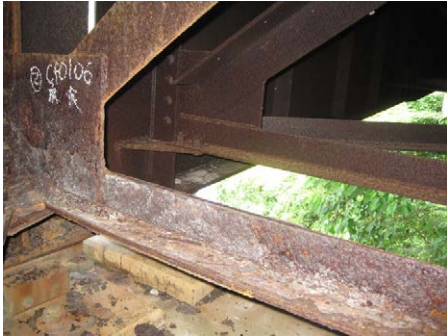
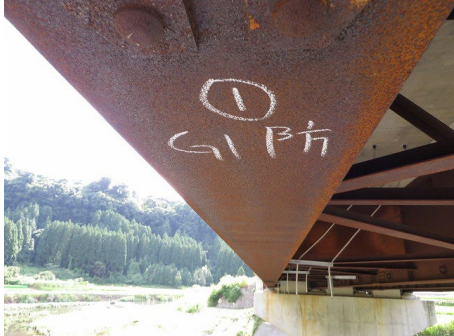
| <p>判定区分 S2'</p> | <p>判定区分 S2'</p> |

| 耐候性鋼材においてうろこ状の錆が生じている | 耐候性鋼材において変色が生じている |

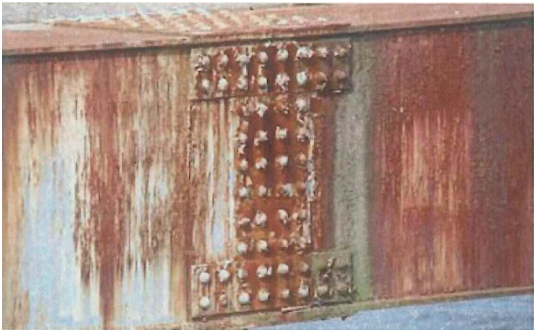
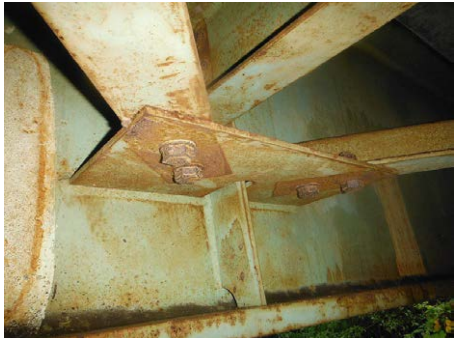
| <p>判定区分 C1'</p> | <p>判定区分 C1'</p> |

| 母材の板厚減少はほとんど生じていないものの、広範囲に防食被膜の劣化が進行しつつあり、放置すると全体に深刻な腐食が拡がると見込まれる場合 | 全体的な腐食が進行 |

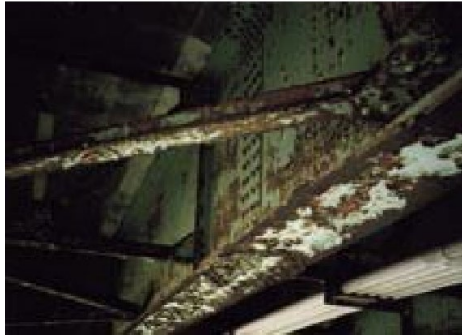
判定区分 C2'

全体的な腐食が進行し、著しい膨張、明らかな板厚減少が部材全体で生じている

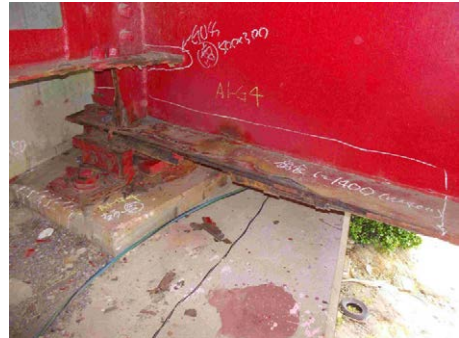
判定区分 C2'

局部的であるが水の進入等により進行が速い位置で確認される主部材の断面減少に至る腐食

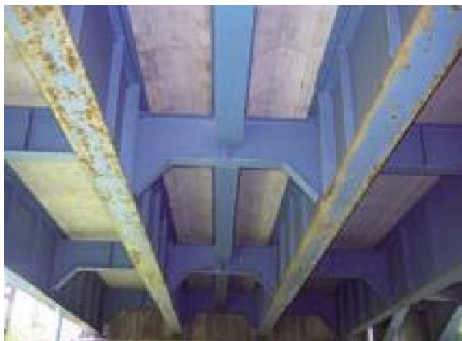
判定区分 B1'

全体的な防食機能の劣化が顕在化している

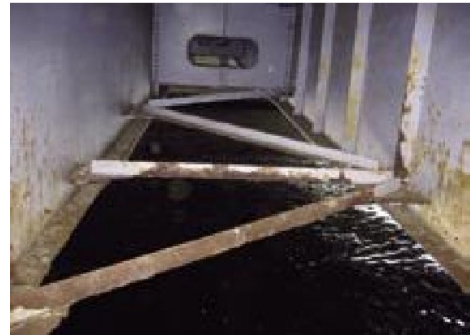
判定区分 B1'

下横構の一部に腐食が生じている

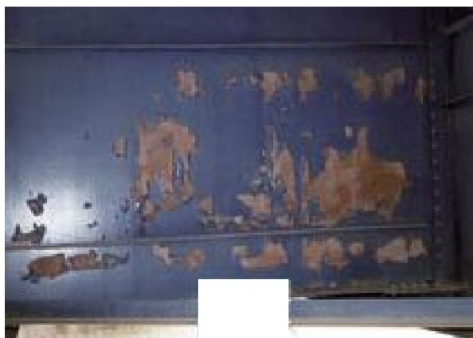
判定区分 BO'

局所的な塗膜(上塗)の剥がれが生じている

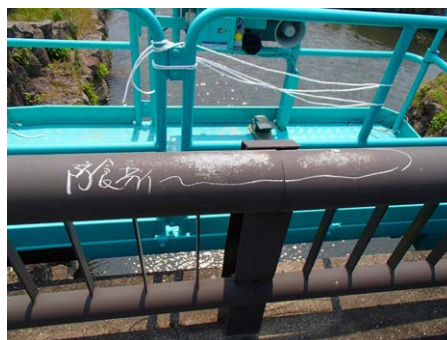
判定区分 BO'

附属物に局所的な防食機能の劣化が生じている

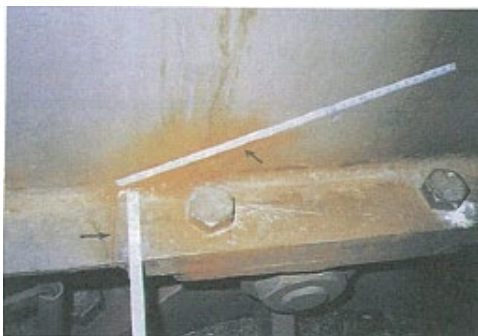
判定区分 E1'

支承近傍の主桁下フランジから腹板まで達した亀裂

亀裂が鈑桁形式の主桁腹部や鋼製橋脚の横梁の腹板に達する場合、亀裂の急激な進展によって構造安全性を損なう状況などにおいては、緊急対応が妥当と判断できる場合がある。

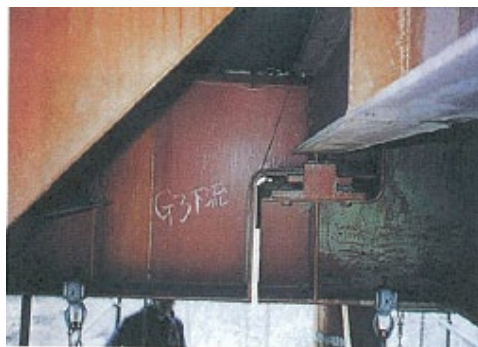
判定区分 E1'

ゲルバー部に生じた亀裂

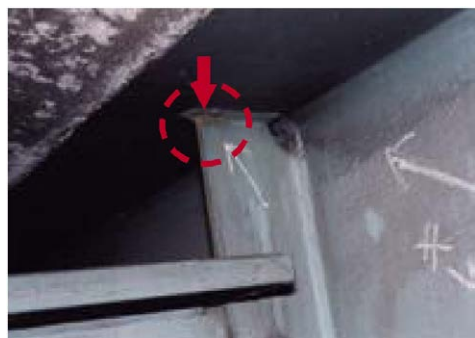
判定区分 S1'

垂直補剛材と上フランジの溶接部に生じた亀裂

亀裂が生じた原因の推定や当該部材の健全性の判断を行うためには、表面的な長さや開口幅などの性状だけでなく、その深さや当該部位の構造的特徴や鋼材の状態（内部きずの有無、溶接の種類、板組や開先）、発生応力などを総合的に評価することが必要である。

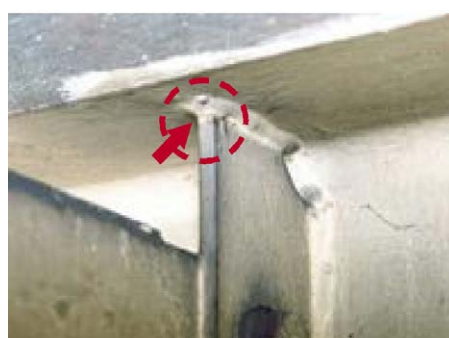
判定区分 S1'

垂直補剛材と上フランジの溶接部に生じた塗膜割れ

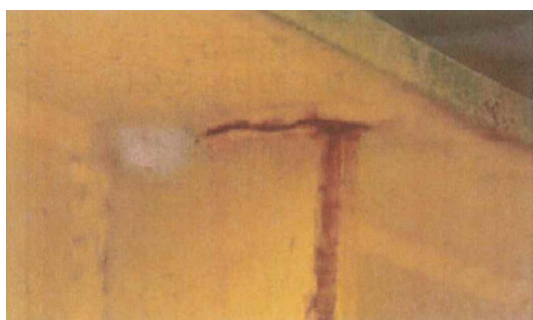
判定区分 C1'

進展しても主部材が直ちに破断する可能性は少ないものの、今後も進展する可能性が高いと見込まれる場合

亀裂が生じている場合は、基本的に緊急対応（E1'）若しくは詳細調査による対応（S1'）のいずれかに判定されるが、補剛材のビード付近にとどまっている場合など詳細調査によって緊急対応の必要はないと判定された場合でも、予防保全の観点から速やかに補修等の必要があると判断することが妥当であることが多い。

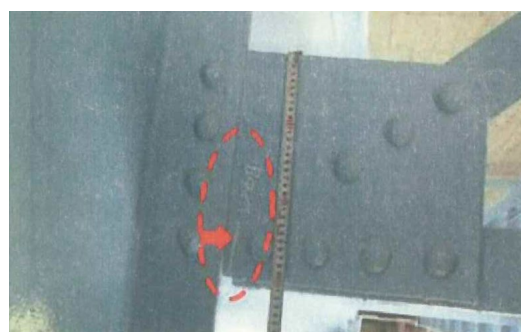
判定区分 C1'

対傾構や横構などに明らかな亀裂が発生しており、その位置や向きから進展しても直ちに主部材に至る可能性はないものの、放置すると部材の破断に至る可能性が高い場合

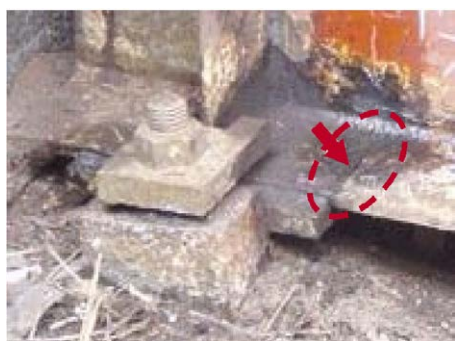
判定区分 C2'

下フランジの支承ソールプレート近傍に線上の亀裂が生じている

亀裂が生じている場合は、基本的に緊急対応（E1'）若しくは詳細調査による対応（S1'）のいずれかに判定されるが、ビードの亀裂が母材に及ぶ恐れがある場合など詳細調査によって緊急対応の必要はないと判定された場合でも、速やかに補修等の必要があると判断することが妥当である。（詳細調査で亀裂が確認された場合の再判定は対策区分 C2'を基本とする）

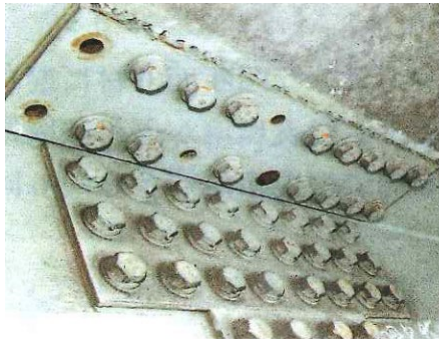
判定区分 E1'

主桁連結部で複数のボルト脱落

接合部で多数のボルトが脱落しており、接合強度不足で構造安全性を損なう状況などは、緊急対応が妥当と判断できる場合がある。

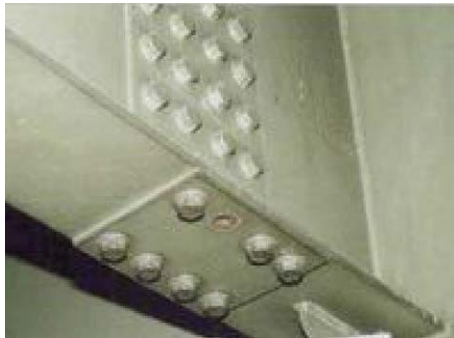
判定区分 E2'

第三者被害が懸念される桁下環境の橋梁において F11T ボルト等において脱落が生じており、遅れ破壊が他の部位でも連鎖的に生じることで第三者被害の可能性がある状況などは、緊急対応が妥当と判断できる場合がある。

桁下が鉄道・道路など第三者被害の恐れがある箇所における F11T ボルトの脱落

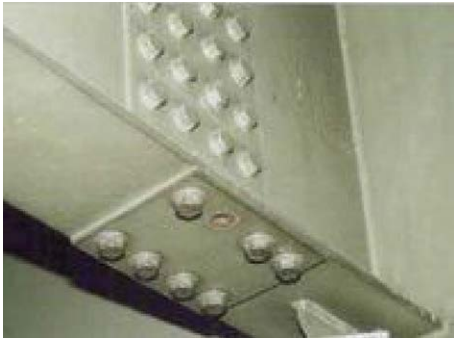
| <p>判定区分 S1'</p> | |

| F11T ボルトで脱落が生じ、変状したボルトと同じロットのボルトや同時期に施工されたボルトなど、条件に近い他のボルトが連鎖的に遅れ破壊を生じる恐れがある状況などにおいては、詳細調査を実施することが妥当と判断できる場合がある。 | |
| 同一橋梁の複数の箇所でボルトが脱落 | |

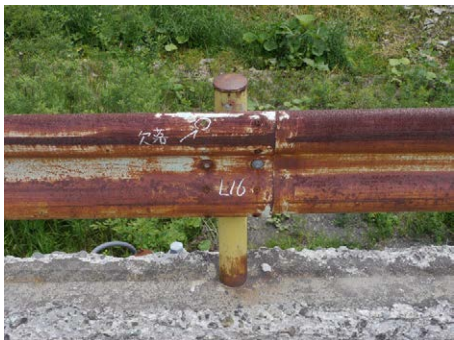
| <p>判定区分 M'</p> | |

| 高欄や付属物の普通ボルトにゆるみ（ゆるみによる脱落）が発生しているなど、構造部材以外で規模の小さいゆるみ・脱落が生じている状況においては、維持工事で対応することが妥当と判断できる場合がある。但し、複数箇所でするみや脱落が生じている場合には原因を調査して対応する（対策区分 S1'）ことが望ましい。 | |
| 防護柵の取付ボルトにゆるみが生じている | |

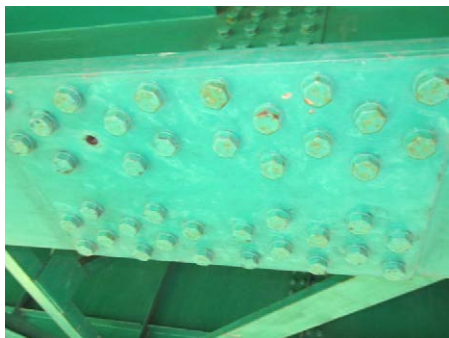
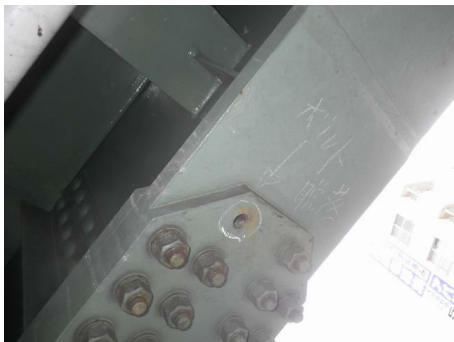
| <p>判定区分 C2'</p> | <p>判定区分 C2'</p> |

| 緊急対応（E 1'、E 2'）に該当せず、詳細調査（S'）が不要な場合。たとえば、構造部材のボルトにおいて規模の小さいゆるみや脱落が生じている場合は、速やかに補修等の必要があると判断することが妥当である。 | |
| 主桁の添接ボルトで少数の脱落（第三者被害無し） | 主桁の添接ボルトで少数の脱落（第三者被害無し） |

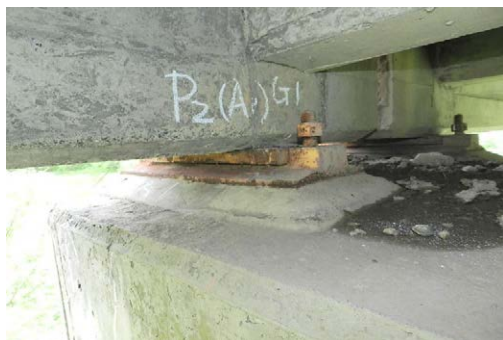
判定区分 BO'

一般には該当する変状はないが、明らかに施工時の不具合に起因するもので対策工の実施が困難な支承のアンカーボルトのゆるみなどを BO' と判定する。

施工当初からの不具合に起因する支承のアンカーボルトのゆるみ

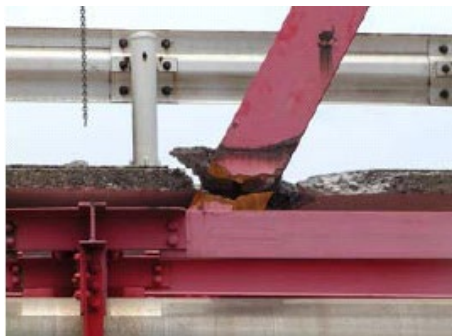
判定区分 E1'

主桁（アーチ橋の支材や吊り材、トラス橋の斜材や鉛直材などを含む）、ペンデル支承のアンカーボルトなどが破断し、構造的に著しく損なう状況などにおいては、緊急対応が妥当と判断できる場合がある。

トラス橋の斜材の破断

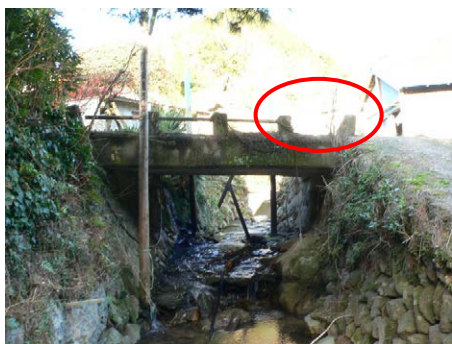
判定区分 E2'

高欄が破断しており、歩行者あるいは通行車両等が橋から落下するなど、第三者への被害の恐れがある状況などにおいては、緊急対応が妥当と判断できる場合がある。

高欄が破断し、歩行者等の転落の恐れがある

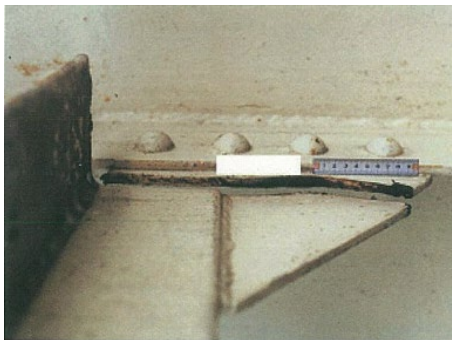
| <p>判定区分 S1'</p> | |

| 鋼橋の対傾構や横構、支承ボルトなどで破断が生じており、原因が明確に特定できない状況など（車両衝突や腐食の進展などの明確に特定できる場合を除く）においては、詳細調査を実施することが妥当と判断できる場合がある。 | |
| 対傾構の破断 | |

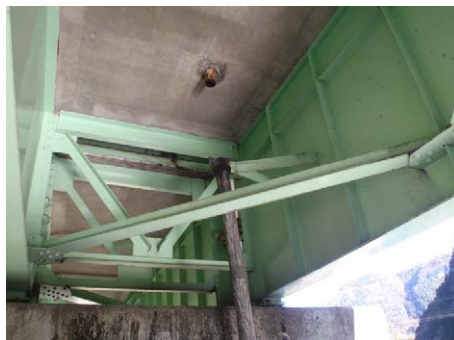
判定区分 C1'

主要部材以外の構造部材（対斜構、横構など）で破断が生じている場合、排水管など主要部材への漏水のような悪影響が見られる部材は C1'判定とする。

排水管の破断

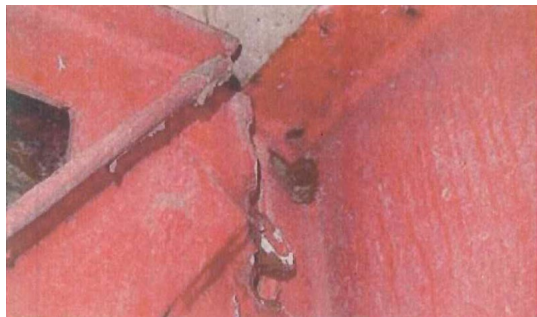
判定区分 C2'

衝突や腐食など明確な要因で主要部材に破断が生じている場合には、速やかに補修等の必要があると判断することが妥当である。

耐力に影響が少ない部材に破断が生じている。地震などの大きな外力に対しては構造安全性が損なわれる可能性がある場合

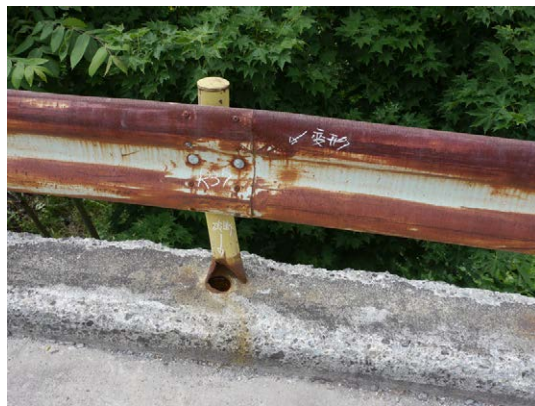
判定区分 C2'

防護柵支柱の破断

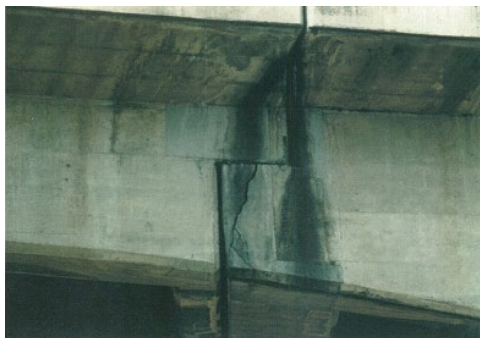
判定区分 E1'

ゲルバー橋の切りかぎ部に幅の広いひびわれが生じおり、構造安全性を著しく損なう恐れがある状況などにおいては、緊急対応が妥当と判断できる場合がある。

ゲルバー橋の切りかぎに生じた幅の広いひびわれ

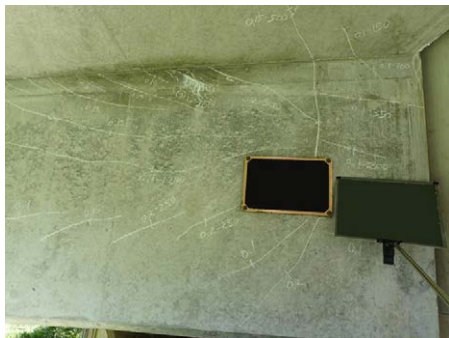
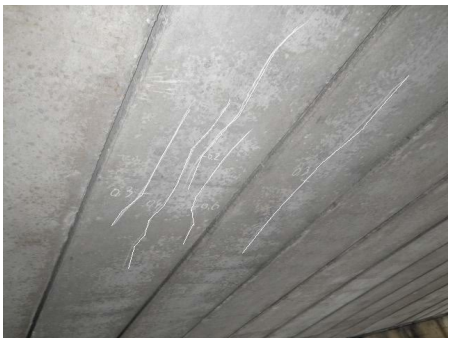
| 判定区分 S1' | 判定区分 S1' |

| 判定区分 S1' | 判定区分 S1' |
|---|---|
| PC 鋼材の配置に沿ったひびわれが生じている | PC 鋼材に沿ったひびわれが生じている |

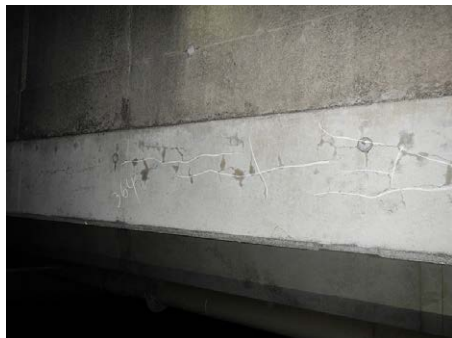
判定区分 S2'

供用開始後や大規模補修後に生じた直ちに補修を行うほどの緊急性が無い（ひびわれ幅 0.2mm 未満の）ひびわれなど、進行性を確認して対策の要否や対策時期を検討することが望ましい状況においては、追跡調査が望ましいと判断できる場合がある。

幅の小さいひびわれが生じている

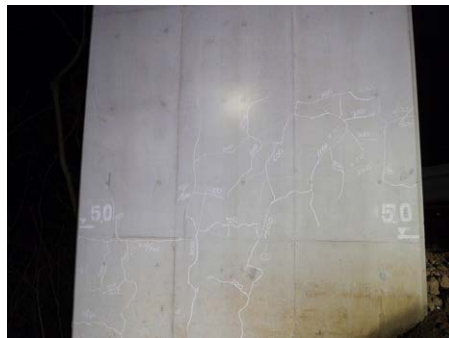
判定区分 S2'

滲出物をともなわないひびわれ幅が 0.2mm 未満の表面ひびわれが多数生じている

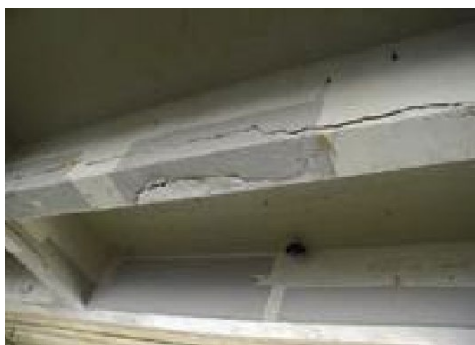
判定区分 C1'

一般に RC 部材で 0.3mm 以上、PC 部材で 0.2mm 以上のひびわれが生じている場合で、直ちに補修する程度ではないが今後の進行（内部鉄筋の腐食）が早いと考えられる場合には、**予防保全の観点から**補修等の必要があると判断することが妥当である。

鉄筋に沿った軸方向幅 0.2mm 以上のひびわれが生じている

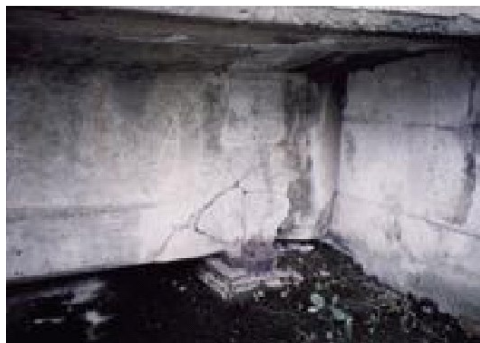
判定区分 C2'

一般に RC 部材で 0.3mm 以上、PC 部材で 0.2mm 以上のひびわれが生じており、構造物の性能への影響が大きいと考えられる場合は、**橋梁構造の安全性の観点から**補修等の必要があると判断することが妥当である。

支承近傍に幅の大きいひびわれが生じている

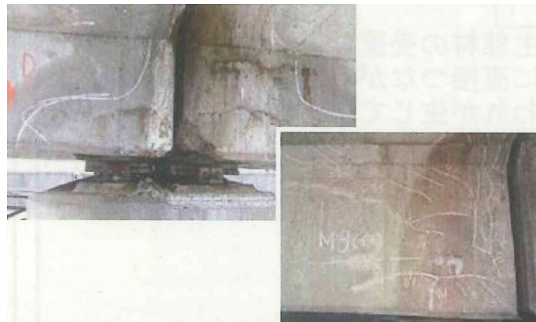
判定区分 C2'

PC 橋の桁端部の定着部で内部鋼材の腐食が疑われる顕著なひびわれが多発している場合

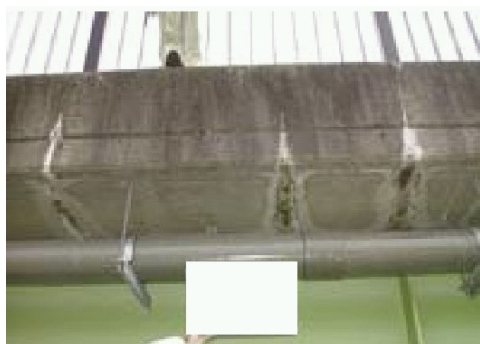
判定区分 B1'

一般に RC 部材で 0.3mm 以上、PC 部材で 0.2mm 以上のひびわれが生じている場合は、**予防保全の観点から**補修等の必要があると判断することが妥当である。

初期欠陥(温度応力や乾燥収縮)に起因した滲出物をともなう規則性のあるひびわれ

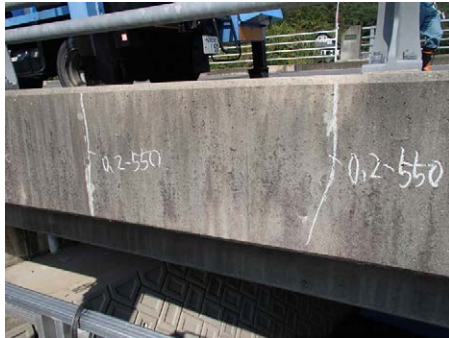
判定区分 BO'

一般に RC 部材で 0.3mm 以上、PC 部材で 0.2mm 以上のひびわれが生じており進行が遅く、構造物の性能への影響が小さい部位の場合は、機会を見て補修等の必要があると判断することが妥当である。  
(前述までのいずれにも該当しないひびわれ)

初期欠陥(温度応力や乾燥収縮)に起因した滲出物をともなわない規則性のあるひびわれ

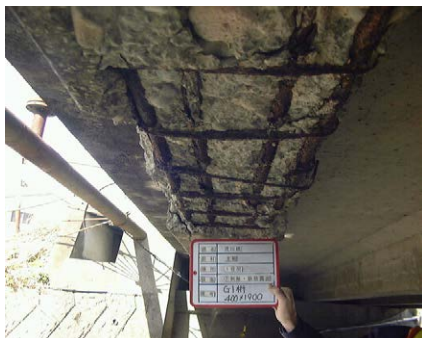
判定区分 E1'

広範囲で主鉄筋の減肉やこれによる鉄筋破断を伴う剥離・鉄筋露出が発生しており、構造安全性を著しく損なう状況などにおいては、緊急対応が妥当と判断できる場合がある。

主鉄筋の減肉を伴う部材広範囲に亘る剥離・鉄筋露出

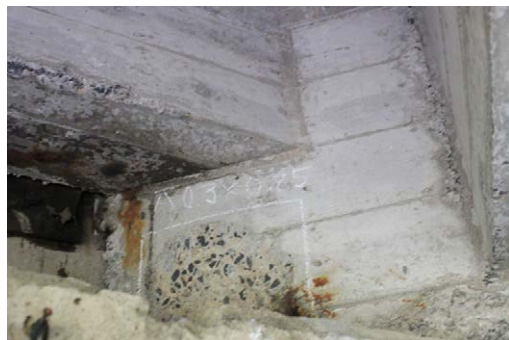
判定区分 S1'

鉄筋の腐食によって剥離している箇所が見られるが、鉄筋の腐食状況によって剥離が連続的に生じる恐れがある状況などにおいては、詳細調査を実施することが妥当と判断できる場合がある。

塩害環境にあり、錆汁を伴う剥離が生じている

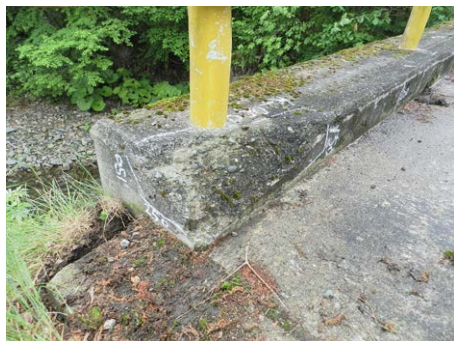
判定区分 M'

全体的な変状はないが、部分的に剥離を生じており、変状の規模が小さく措置のしやすい場所にある状況などにおいては、維持工事で対応することが妥当と判断できる場合がある。

局所的な地覆の剥離が生じている

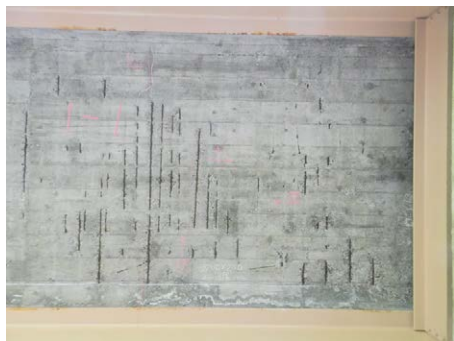
判定区分 C1'

かぶり不足など詳細調査を要さず、第三者への影響や緊急性がないものの、多数または主部材に剥離・鉄筋露出が生じている場合には、補修等の必要があると判断することが妥当である。

鉄筋露出が多数生じている

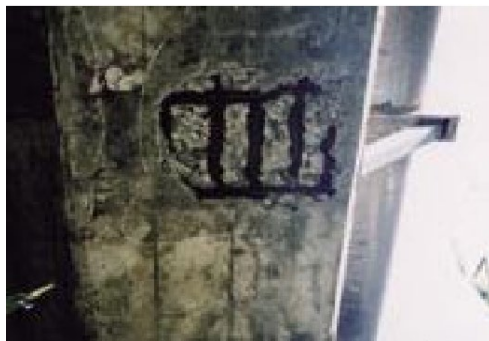
判定区分 C1'

鉄筋露出が主要部材に生じている

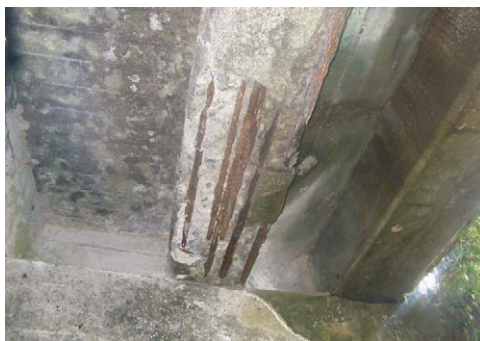
判定区分 C2'

かぶり不足など詳細調査を要さず、第三者への影響や緊急性がないものの、大規模または主部材に剥離・鉄筋露出が生じている場合には補修等の必要があると判断することが妥当である。

主たる構造部材で、鉄筋が露出しており、主鉄筋の断面減少を伴う腐食が生じている

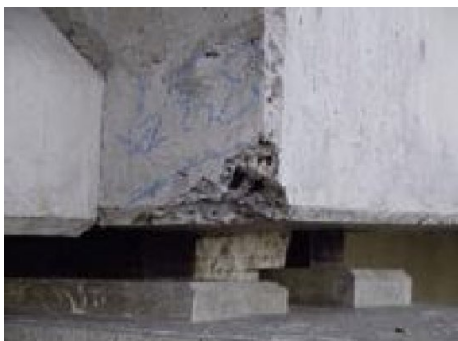
判定区分 B1'

対象部材の広範囲で鉄筋が露出している

軽度だが将来の進行が考えられる場合は、予防保全の観点から機会を見て補修するのがよい。

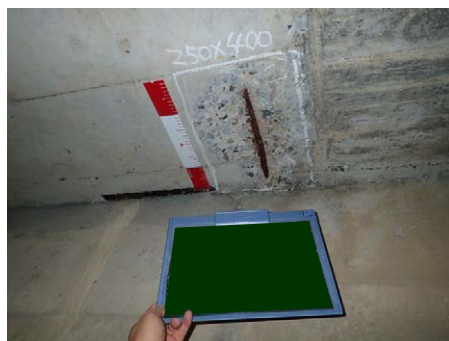
判定区分 B1'

主たる構造部材で、局部的に鉄筋が露出しているが、鉄筋の腐食は軽微である

局部的なかぶり不足に起因した鉄筋腐食が生じている

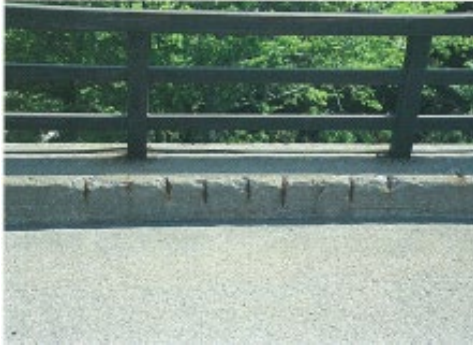
判定区分 BO'

軽度で進行が遅く、橋梁の安定性や第三者被害がない場合は、機会を見て補修するのがよい。

地覆等の二次部材における剥離・鉄筋露出

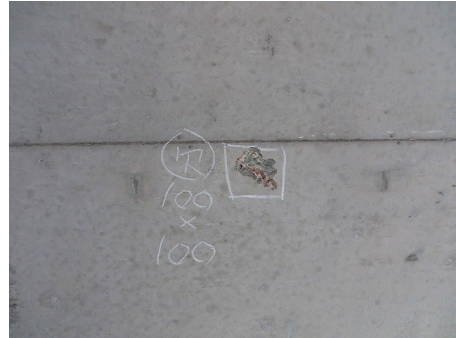
判定区分 BO'

鉄筋露出を伴わない局所的な剥離が見られる

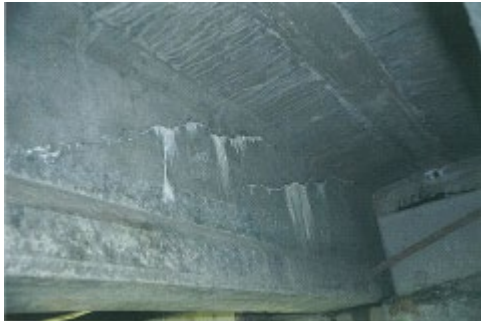
| <p>発生している漏水や遊離石灰が、排水の不良部分から表面的なひびわれを伝って生じているものか、部材を貫通したひびわれから生じているものか特定できない状況などにおいては、詳細調査を実施することが妥当と判断できる場合がある。</p> <p>なお、以下に示す特定の現象を伴う状況については、基本的に詳細調査を行うことが望ましいと判断される。</p> <ul style="list-style-type: none"> <li>・アルカリ骨材反応の恐れがある事象 <ul style="list-style-type: none"> <li>・コンクリート表面に網目状のひびわれが生じている</li> <li>・主鉄筋や PC 鋼材の方向に沿ったひびわれが生じている</li> <li>・微細なひびわれ等における白色のゲル状物質の析出が生じている</li> </ul> </li> </ul> <p>上記特定現象における代表的な事例写真は、2. 主たる劣化要因の推定の 2. 2～2. 4 を参照</p> | |
| PC 鋼材の方向に沿ったひびわれからゲルが生じている | 網目状に生じたひびわれからゲルが生じている |

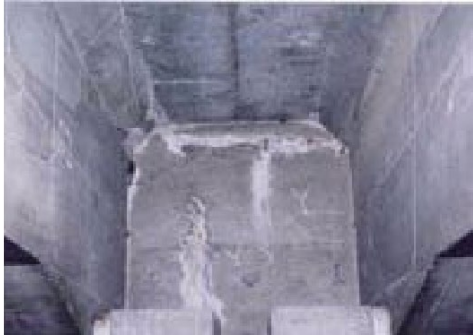
| 一般に漏水・遊離石灰が継続的で漏水の影響が大きい場合には、予防保全の観点から補修等の必要があると判断することが妥当である（排水施設の改良や橋面防水等、原因となっている他の部材の対策が望ましい状況も含む）。 | |
| 漏水・遊離石灰が見られる | PC 桁の間詰めコンクリートに漏水・遊離石灰が見られる |

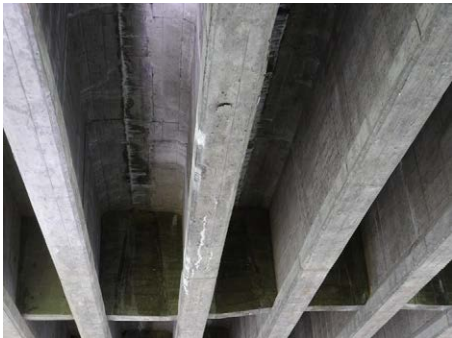
| 一般に漏水・遊離石灰が著しく、部材への悪影響が生じている場合には補修等の必要があると判断することが妥当である（排水施設の改良や橋面防水等、原因となっている他の部材の対策が望ましい状況も含む）。 | |
| PC間詰めコンクリートに構造上の懸念（無筋、テーパー無し）があり、著しい漏水・遊離石灰がある。 | |

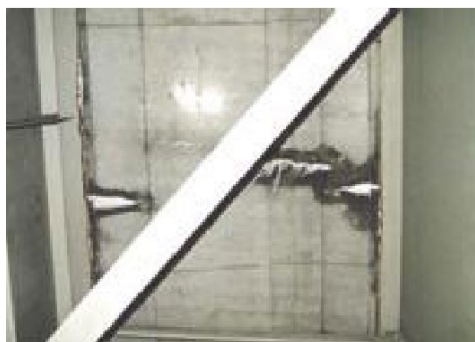
判定区分 B1'

一般に漏水・遊離石灰が将来的に悪影響を与えると考えられる場合には予防保全の観点から機会を見て補修等の必要があると判断することが妥当である（排水施設の改良や橋面防水等、原因となっている他の部材の対策が望ましい状況も含む）。

局所的な漏水・遊離石灰が生じている

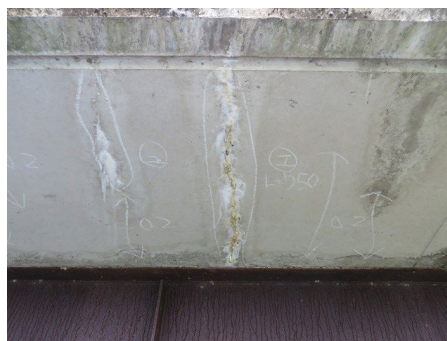
判定区分 B1'

局所的な遊離石灰が生じている

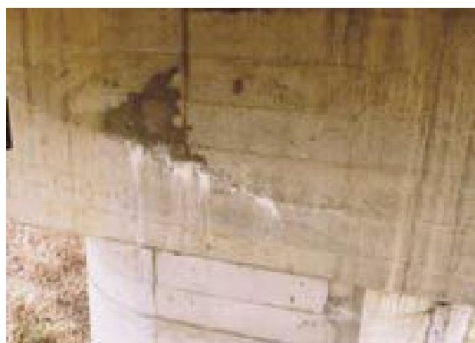
判定区分 B0'

一般に漏水・遊離石灰が大きな影響を生じていない状態で進行が遅い場合には機会を見て補修等の必要があると判断することが妥当である（排水施設の改良や橋面防水等、原因となっている他の部材の対策が望ましい状況も含む）

下部工でひびわれから漏水・遊離石灰が生じている

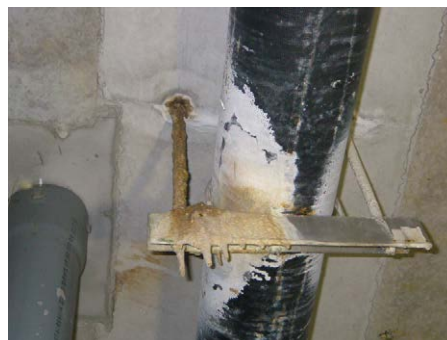
判定区分 B0'

ひびわれではない箇所で局所的に漏水・遊離石灰が生じている

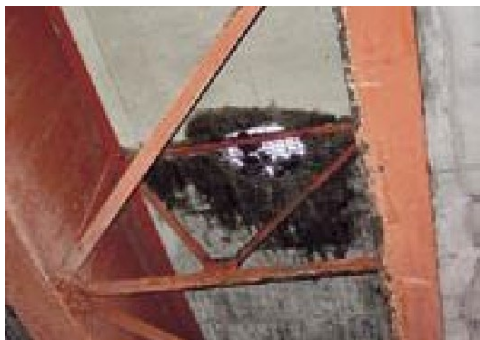
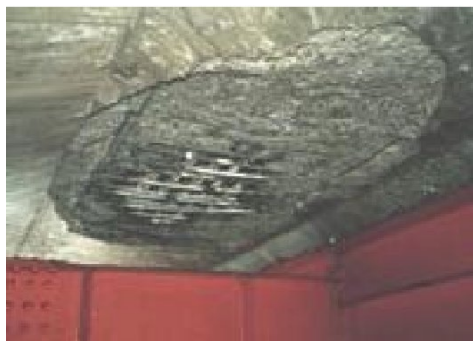
判定区分 E1'

抜け落ちが生じており、路面陥没によって交通に障害が発生することが懸念される状況などにおいて、緊急対応が妥当と判断できる場合がある。

抜け落ちが生じている

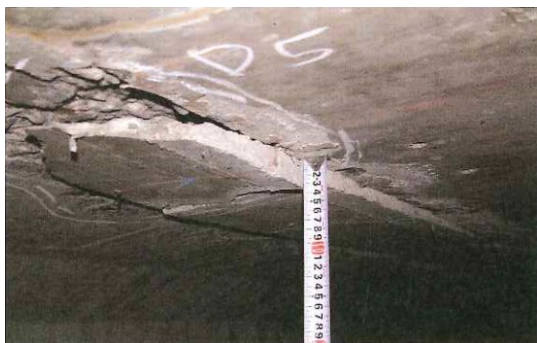
判定区分 S1'

PC 間詰め部において抜け落ちが生じている

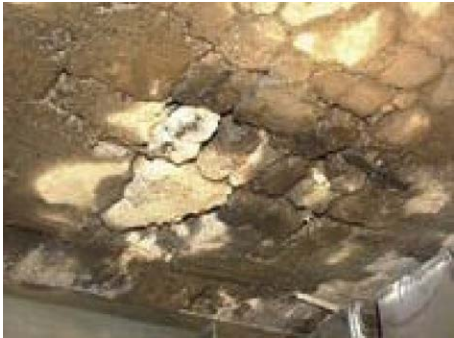
| <p>⑨ 床版ひびわれ</p> <p>【判定区分 E1' ； 橋梁構造の安全性の観点から、緊急対応の必要がある】</p> <p>著しいひびわれにより抜け落ち寸前の状態であり、構造安全性を著しく損なう状況などにおいては、緊急対応が妥当と判断できる場合がある。</p> | |
| <p>連続した角落ちを伴う密な2方向ひびわれ</p> | |

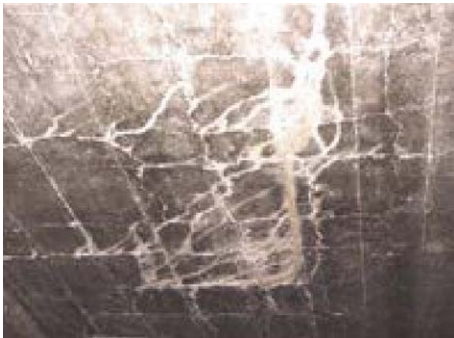
| <p>【判定区分 S1' ； 詳細調査を行い補修の要否を検討する必要がある】</p> <p>ひびわれ幅 0.2mm 以上を主とした2方向ひびわれが確認される状況などにおいては、詳細調査を実施することが妥当と判断できる。</p> | |
| <p>漏水・遊離石灰や錆汁を伴う 0.2mm 以上を主とした間隔の狭い2方向ひびわれ</p> | <p>漏水・遊離石灰が殆ど生じていない 0.2mm 以上を主とした2方向ひびわれ</p> |

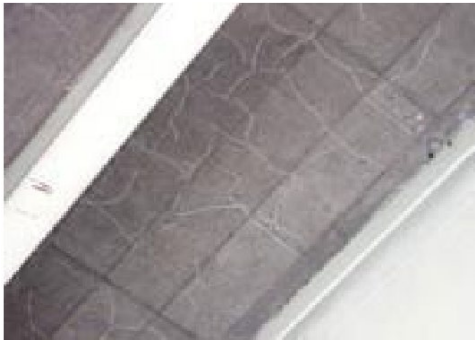
| ひびわれ幅 0.2mm 未満で漏水・遊離石灰を伴わない2方向ひびわれが生じている場合、ひびわれ幅 0.2mm 以上も一部含まれるが1方向ひびわれで漏水・遊離石灰も局部的である場合など、現時点で補修の必要は無いが進行性を確認することが望ましい状況においては、追跡調査を実施することが妥当と判断できる場合がある。<br>なお、漏水・遊離石灰の状況に対しては、別途、漏水・遊離石灰の対策区分で判定するものとする。 | |
| 漏水・遊離石灰を伴う 0.2mm 未満の2方向ひびわれ | 局所的な漏水・遊離石灰を伴う 1 方向ひびわれ |

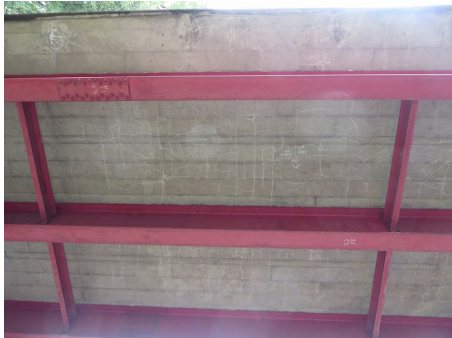
| <b>【判定区分 C1' ； 予防保全の観点から、次回点検までの対策実施が望ましい】</b><br>軽度の遊離石灰を伴う場合は、予防保全の観点から補修を行うことが望ましい。 | |
| 塩害環境にあるひびわれ幅 0.2mm 以上で漏水・遊離石灰を伴わない2方向ひびわれが生じている | 軽度の遊離石灰を伴う 1 方向ひびわれ |

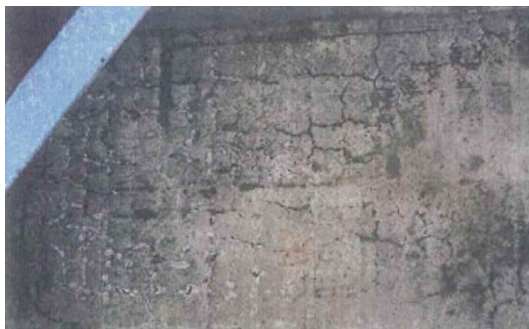
判定区分 C2'

床版ひびわれから継続的な漏水やひびわれの角落ちが確認される様な場合は、速やかな補修等の必要があると判断するのがよい。(対策区分 C2')

漏水を伴う密に発達した格子状のひびわれが生じている場合  
あるいは、床版下面に広く湿ったひびわれ集中箇所がある場合

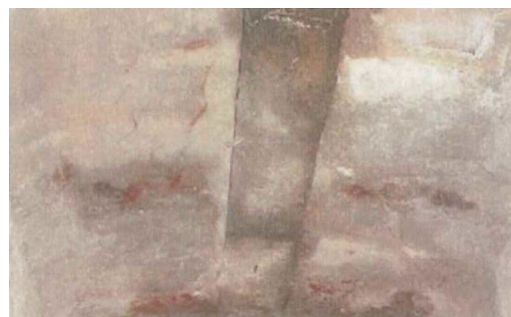
判定区分 C2'

間詰め部に顕著なひびわれが生じている場合  
(間詰め部が脱落することがある)

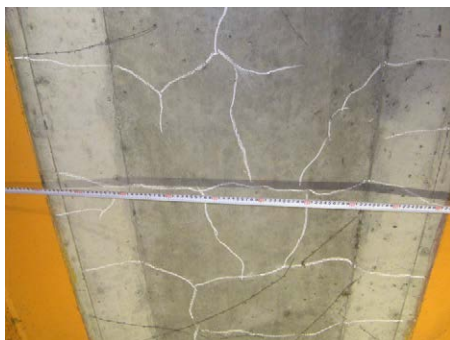
判定区分 B1'

軽微な場合で、将来的な劣化進行の可能性が考えられる場合は、予防保全の観点から機会を見て補修するのがよい。

塩害地域にある幅 0.2mm 未満のひびわれが生じている

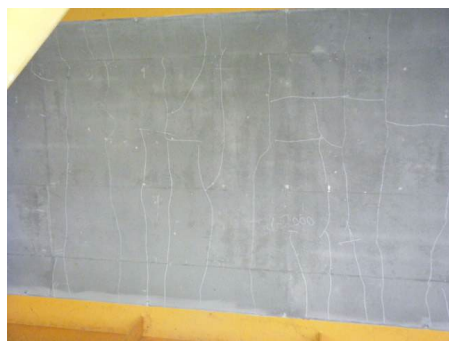
判定区分 B1'

第三者災害が懸念される箇所に生じたひびわれ

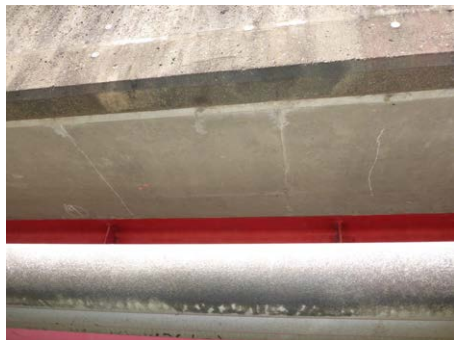
判定区分 BO'

軽度かつ進行が遅いと考えられる場合は、機会を見て補修するのがよい。

初期欠陥（温度応力や乾燥収縮）に起因した張出し床版のひびわれ

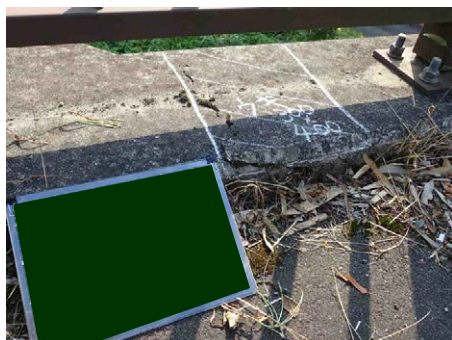
判定区分 B1'

主要部材ではない部材や進行性が懸念される軽微なうきが生じている場合には、補修等の必要があると判断することが妥当である。なお、点検時の打音調査においてうきの発生箇所をたたき落とすことができた場合は、鉄筋露出を伴う場合は剥離・鉄筋露出、鉄筋露出を伴わない場合は、変形・欠損として、別途対策区分の評価を行うものとする。

地覆部の局部的なうき

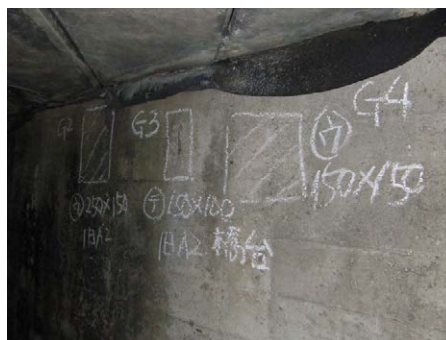
判定区分 B1'

局部的なうきが見られる

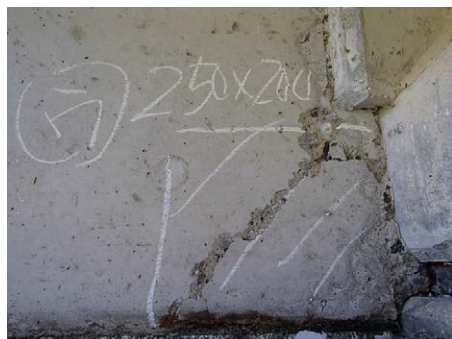
判定区分 B1'

剥離の可能性のあるうきが見られる

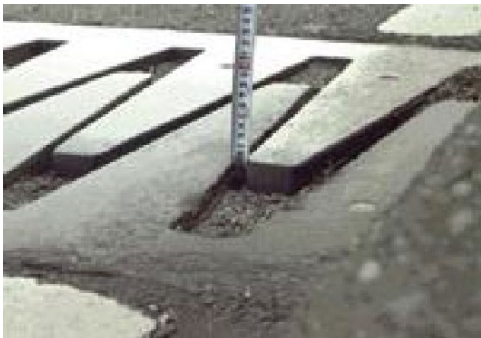
| 遊間が異常に広がっている、あるいは鋼製フィンガージョイントの歯が接触して段差が生じており、自転車やオートバイが転倒する又はパンクの恐れがあるなど第三者への障害を及ぼす懸念がある場合などにおいては、緊急対策が妥当と判断できる場合がある。 | |
| 鋼製伸縮装置のフェースプレートに第三者に影響を及ぼすような段差を伴う遊間の異常がある | |

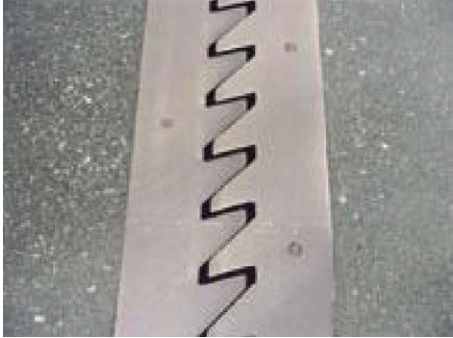
| 比較的軽微でかつ他の部材の変状への影響や関連性の無い遊間の異常が確認される状況などにおいては、追跡調査を実施することが妥当と判断できる場合がある。 | |
| 地震などの一時的な外力に起因した遊間の異常で主桁や支承などには顕著な変状がない | 桁の一部がパラペットと接触している |

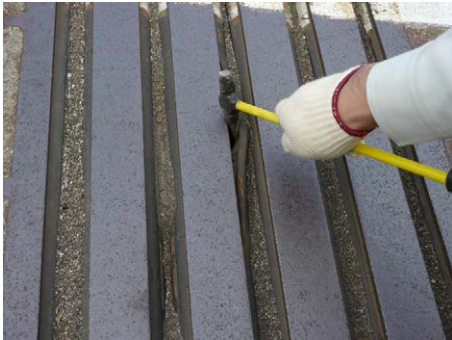
| 伸縮装置の不具合に起因した漏水や土砂堆積が顕著で、他部材に大きな悪影響を与える可能性が高い場合は予防保全の観点から速やかに補修する必要がある。 | |
| 伸縮装置の不具合（遊間のシール材消失等）に起因した下部工への漏水により他部材に大きな悪影響がある。 | |

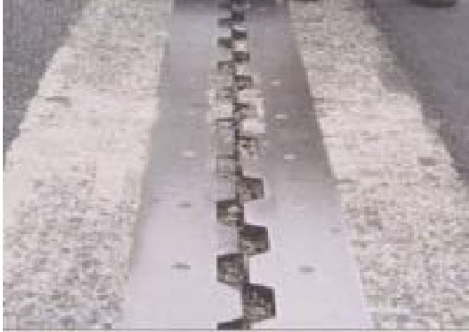
| 判定区分 C2'<br> | |

| 伸縮装置そのものの機能に大きな支障が生じている場合は、速やかに補修するのが良い。 | |
| 伸縮装置本体の遊間の異常 | |

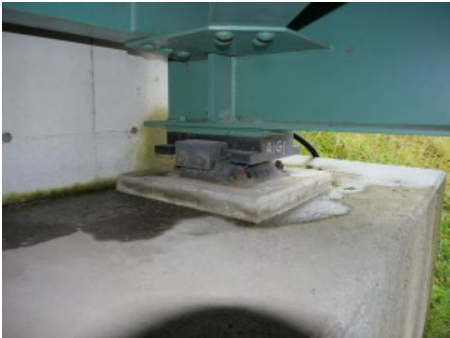
| 判定区分 B1'<br> | |

| 伸縮装置の不具合に起因した漏水や土砂堆積が軽微ではあるが、将来的に他部材に悪影響を与えると考えられる場合には、予防保全の観点から機会を見て補修するのがよい。 | |
| 伸縮装置の不具合（遊間のシーล材消失等）に起因した下部工への漏水により他部材に悪影響がある可能性がある。 | |

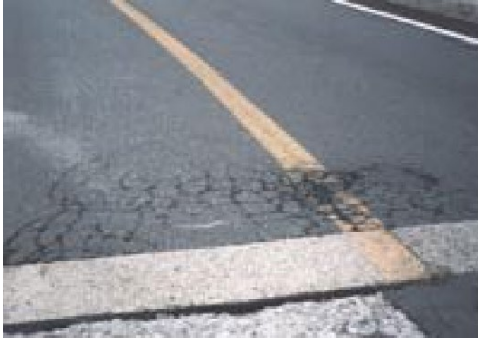
| <p>判定区分 E1'</p> | |

| <p>支承の陥没等が明らかな場合など、構造安定性の低下が路面の凹凸として現れ、急激な変状増大の恐れがある場合。</p> | |
| <p>端部床版の抜け落ちをともなう路面の凹凸</p> | |

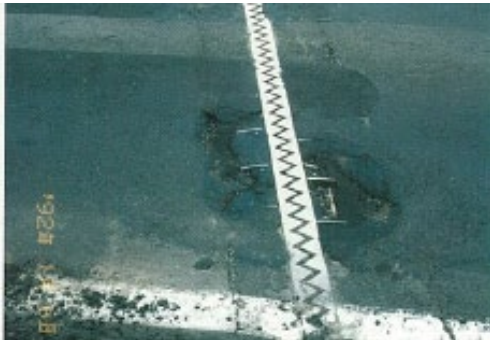
| <p>判定区分 E2'</p> | |

| <p>路面に著しい凹凸があり、自転車やオートバイが転倒するなど第三者への障害を及ぼす懸念がある場合などにおいては、緊急対策が妥当と判断できる場合がある。</p> | |
| <p>自転車やオートバイが転倒する恐れのある路面の凹凸</p> | |

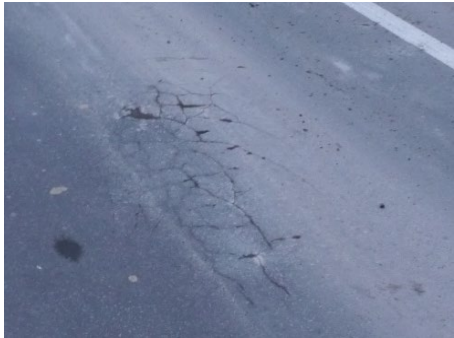
| ⑫ 路面の凹凸 | |
|---|---|
| <p>判定区分 S1'</p> | |

| ⑫ 路面の凹凸 | |
|---|---|
| <p>支承の陥没や床版上面の劣化等の他の部材の変状による疑いが強い場合には、詳細調査を実施することが妥当と判断できる場合がある。</p> | |
| <p>車両走行位置でない箇所に路面の凹凸がある</p> | |

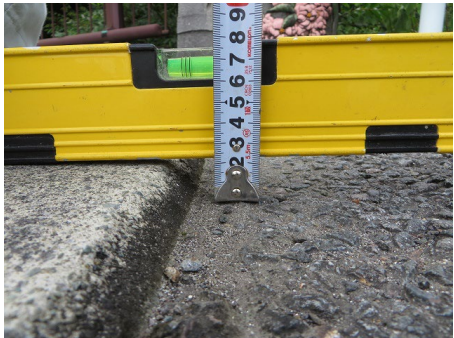
| ⑫ 路面の凹凸 | |
|---|---|
| <p>判定区分 M'</p> | <p>判定区分 M'</p> |
| <p>歩道の路面に段差が生じている</p> | <p>車両走行位置ではない路面に段差が生じている</p> |

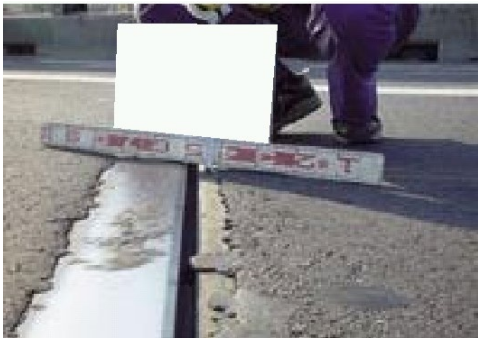
| ⑫ 路面の凹凸 | |
|---|--|
| 判定区分 B1'<br> | |

| ⑫ 路面の凹凸 | |
|---|--|
| 橋台背面等で路面の凹凸の原因が明らかで、急激な進行の恐れがない路面の凹凸は舗装の状況に応じて補修等の必要があると判断することが妥当である。 | |
| 凹凸が小さい（20mm 程度未満を目安） | |

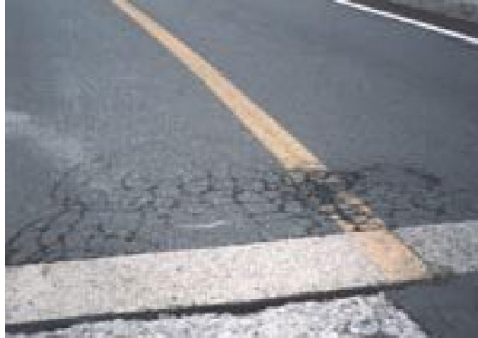
判定区分 E1'

コンクリート床版の上面側が土砂化し、抜け落ちの危険性があり、路面陥没によって交通に障害が発生する懸念がある状況においては、緊急対策が妥当と判断できる場合がある。

密な2方向ひびわれに加え、部分的に路面陥没が確認される

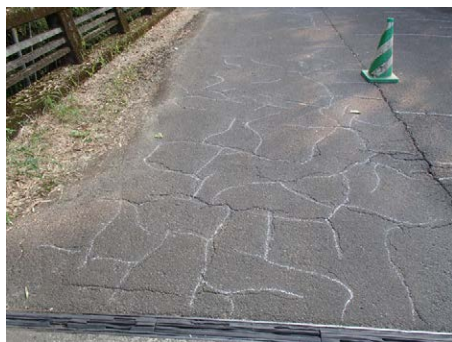
判定区分 S1'

幅の大きい2方向ひびわれが生じている

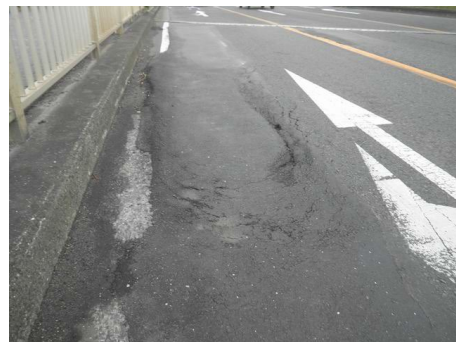
判定区分 S1'

路面補修痕に再度舗装ひびわれが生じている

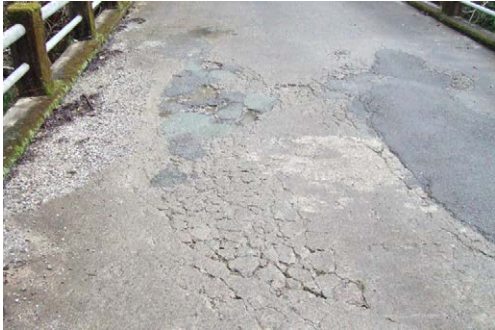
| <p>判定区分 C1'</p> | |

| 床版劣化以外で、舗装の異常が生じているが、床版劣化を誘発する可能性が高い場合には速やかに補修等の必要があると判断することが妥当である。 | |
| 舗装にひびわれが広範囲で確認される | |

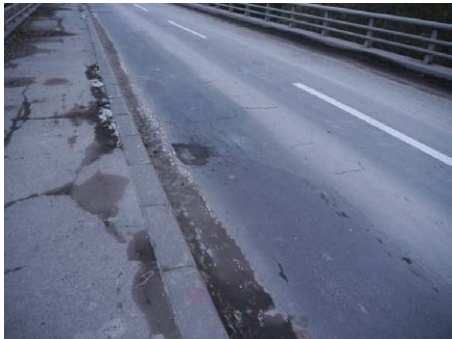
| <p>判定区分 C2'</p> | |

| 床版劣化以外で、舗装の異常が走行に支障が生じている場合は舗装の状況に応じて補修等の必要があると判断することが妥当である。 | |
| 路面の凹凸が広範囲であり、一部にポットホールがみられる | |

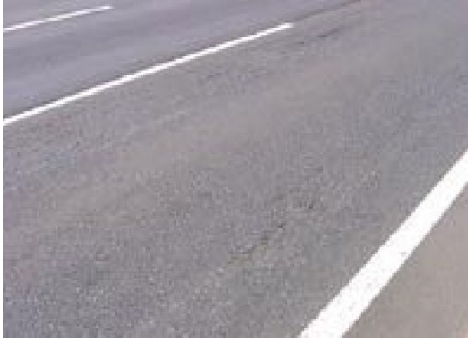
判定区分 B1'

床版劣化以外で、軽度の舗装の異常が生じている場合には舗装の状況に応じて（打替時に床版防水層設置をするなど）補修等の必要があると判断することが妥当である。

軽微な舗装ひびわれが生じており、将来的な劣化進行が考えられる

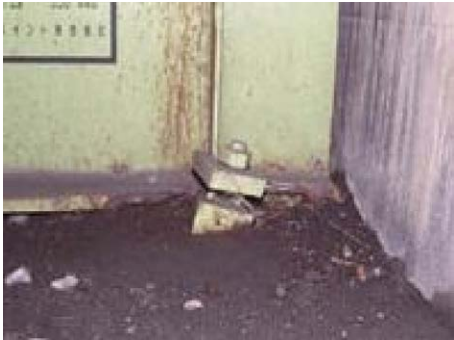
| <p>判定区分 S1'</p> | |

| 支承の可動状態や支持状態に異常がみられると同時に、鋼桁に座屈を生じていたり、溶接部に疲労変状が生じていることが懸念される場合などにおいては、詳細調査を実施することが妥当と判断できる場合がある。 | |
| 支承の機能に異常が見られる | |

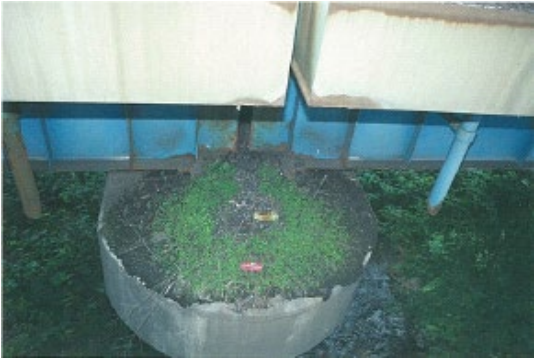
| <p>判定区分 M'</p> | |

| 土砂詰まりにより支承の可動性能が損なわれている状況などにおいては、清掃など維持工事で対応することが妥当と判断できる場合がある。 | |
| <p>支承に大量の土砂が堆積し、支承の可動性能が損なわれている</p> | |

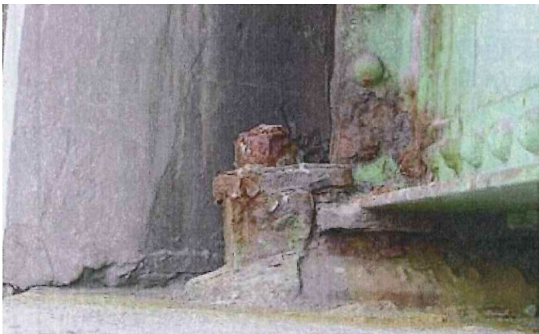
| <p>判定区分 C1'</p> | <p>判定区分 C1'</p> |
| <p>支承部の防食機能が著しく低下し、全体に腐食が進行しつつある場合<br/>放置すると急速に機能回復が困難な状態になると見込まれる場合</p> | <p>支承の塗装が劣化し、台座コンクリートの剥離が生じている。<br/>放置すると劣化が進行し、補修による支承機能の維持が困難となることが見込まれる場合</p> |

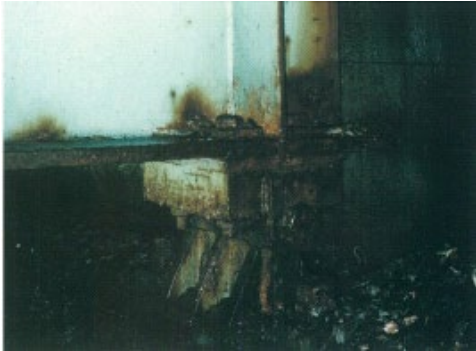
| 一般に支承の機能障害が大きく生じている場合には、速やかに補修等の必要があると判断することが妥当である。 | |
| <p>判定区分 C2'</p> <p>支承本体が著しく腐食し、可動機能や回転機能が著しく損なわれている</p> | <p>判定区分 C2'</p> <p>沓座モルタルが著しく欠損し、支承本体に傾斜又は沈下が生じている</p> |

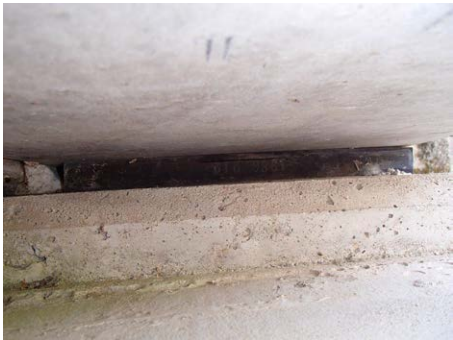
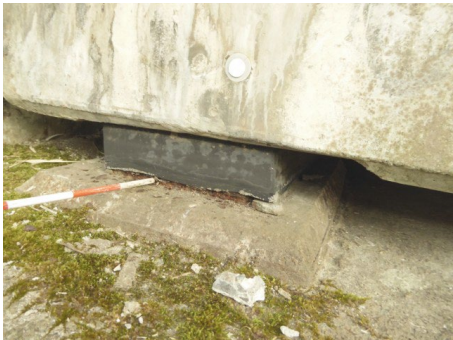
| ゴム支承などでは、支承の機能障害（紫外線劣化等）が生じたとしても、その進行が遅いと考えられる場合には機会を見て補修等の必要があると判断することが妥当である。 | |
| <p>判定区分 B1'</p> <p>ゴム支承に劣化が生じている</p> | <p>判定区分 B1'</p> <p>ゴム支承に劣化が生じている</p> |

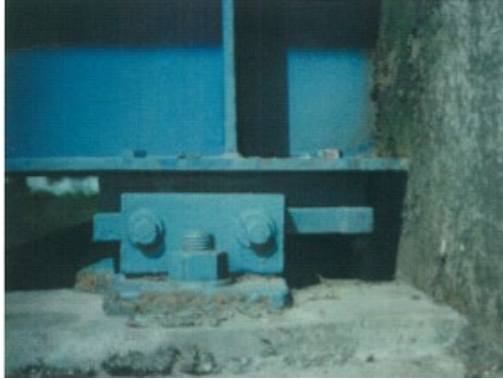
判定区分 BO'

一時的な外力による局部的かつ軽微な支承の機能障害の場合には、機会を見て補修等の必要があると判断することが妥当である。

可動支承においてストッパーへの衝突が生じており、可動機能が損なわれている

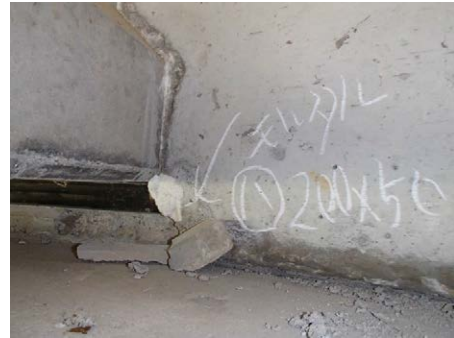
判定区分 BO'

支承周辺のモルタルの一部が局部的に剥落している

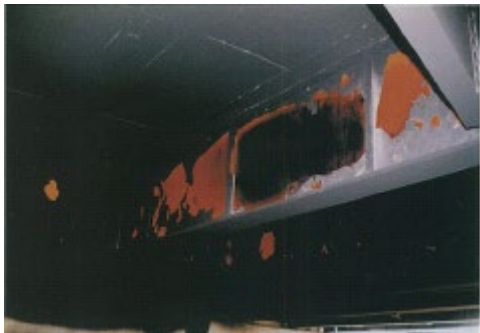
| <p>判定区分 S1'</p> | |

| 桁下などで火災が生じたことで変状が生じており、構造物への影響が明確に特定できない状況などにおいては、詳細調査を実施することが妥当と判断できる場合がある。 | |
| 火災によって桁の構造性能の低下が懸念される | |

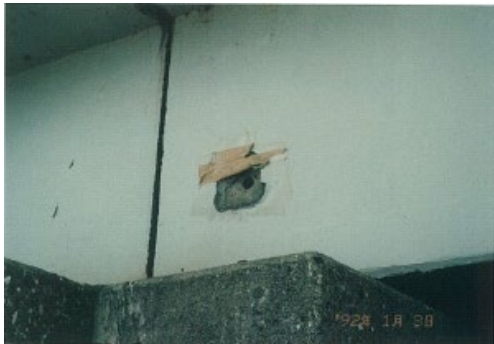
| <p>判定区分 S1'</p> | |

| PC 鋼材が破断して抜け出しを生じており、グラウト不良が原因で他の PC 鋼材にも腐食や破断の懸念がある状況などにおいては、詳細調査を実施することが妥当と判断できる場合がある。 | |
| 横締めが破断し抜け出している | |

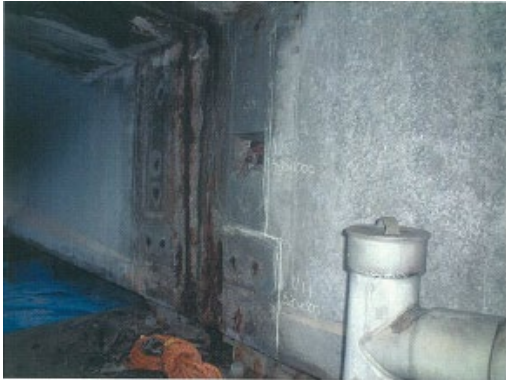
| <p>判定区分 C2'</p> | |

| 一般に定着部の異常が橋梁構造の安全性に影響を与えている場合には補修等の必要があると判断することが妥当である。 | |
| 横締めが露出し、定着部の腐食が生じている | |

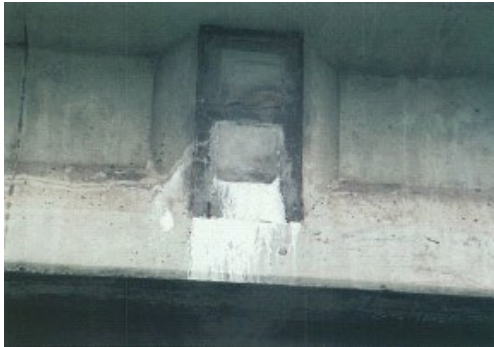
| <p>判定区分 B1'</p> | <p>判定区分 B1'</p> |
| 定着部で錆び汁を伴わない遊離石灰が見られる | 定着部にうきが生じている |

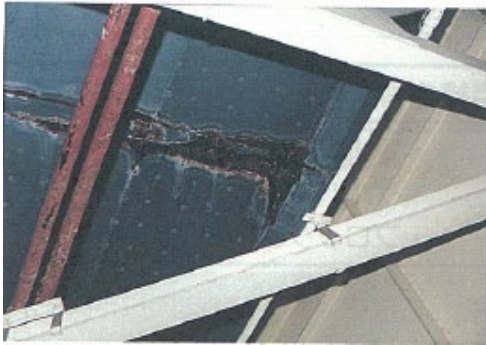
| <p>判定区分 E2'</p> | |

| 第三者被害が懸念される桁下環境の橋梁において補強材が剥離しており、剥離落下によって第三者被害が懸念される状況などにおいては、緊急対応が妥当と判断できる場合がある。 | |
| <p>跨線部のグレーチング床版の型枠鋼板の落下</p> | |
