## 付録ー 3 特定事象の有無及び対策区分の判定要領

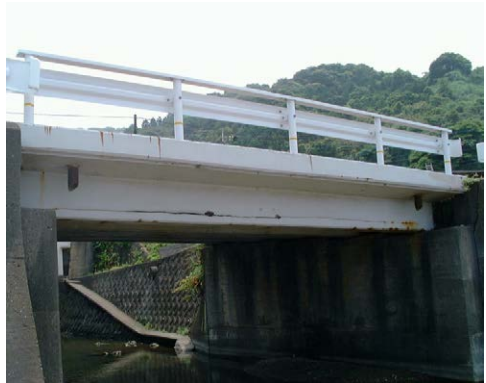
| <p>判定区分 S1'</p> | <p>判定区分 S1'</p> |
| <p>広範囲で補修材（保護塗装）のひびわれが生じている</p> | <p>表面被覆材に顕在化したうき</p> |

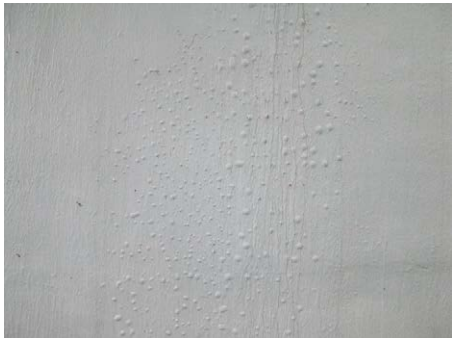
| <p>判定区分 S2'</p> | |

| 塩害やアルカリ骨材反応の対策として講じられた補強材において、比較的短期間で補強材のひびわれやうきが局部的に確認される状況などにおいては、追跡調査を実施することが妥当と判断できる場合がある。 | |
| 表面被覆材に水泡が生じている | |

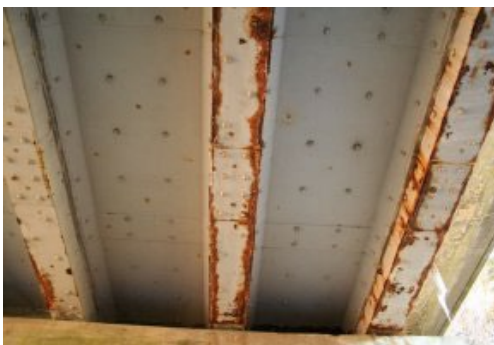
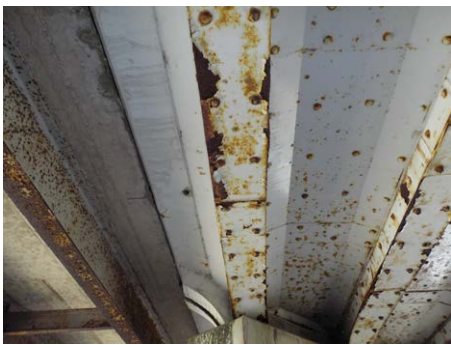
| <p>判定の目安：部材の広範囲で補強鋼板の腐食や保護塗装のうき・はがれが確認される<br/>局部的だが補強材の性能低下の疑いがある（鋼板の断面減少など）</p> | |
| <p>判定区分 C1'</p> | <p>判定区分 C1'</p> |
| 補強鋼板の腐食が広範囲で生じている | 補強鋼板の腐食が広範囲で生じている |

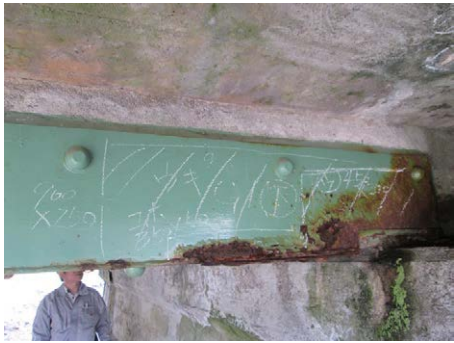
| 判定区分 C2' | |

| 補強材に相当程度の変状が生じている場合には補修等の必要があると判断することが妥当である。<br>判定の目安：部材の広範囲で補強鋼板の腐食や保護塗装のうき・はがれが確認される。<br>局部的だが補強材の性能低下の疑いがある（鋼板の断面減少など）。 | |
| 補強鋼板の断面減少が生じている | |

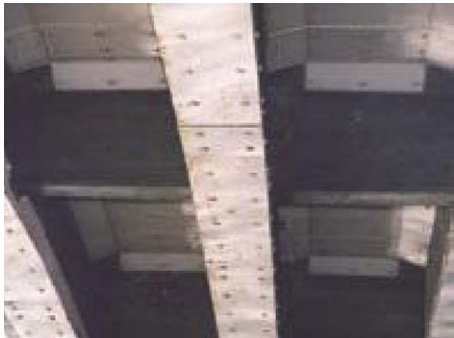
| 判定区分 B1' | |

| 補強材の変状が生じており、進行の可能性が考えられるが、次回点検までに C1'・C2' 相当までは進行しないと見込まれる場合には予防保全の観点から機会を見て補修等の必要があると判断することが妥当である。<br>判定の目安：表面的又は部分的に生じた軽微な変状<br>（鋼板の点錆，保護塗装の局部的なうき・はがれ） | |
| 表面的に軽微な防食機能の劣化が生じている | |

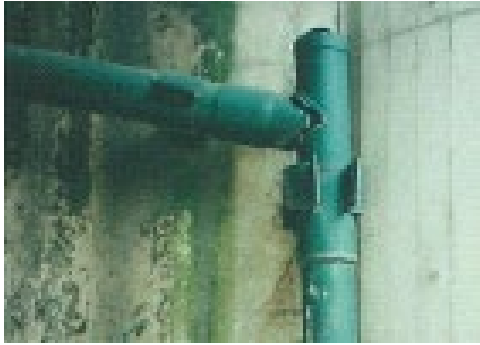
判定区分 B1'

プラスチックが劣化により破損している

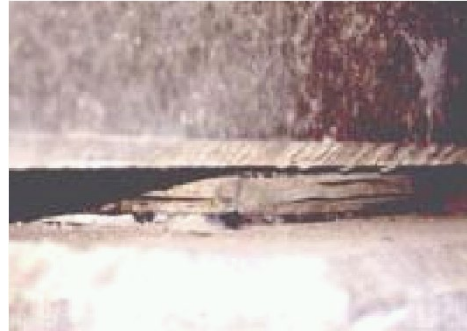
判定区分 B1'

ゴムに劣化によるひびわれが生じている

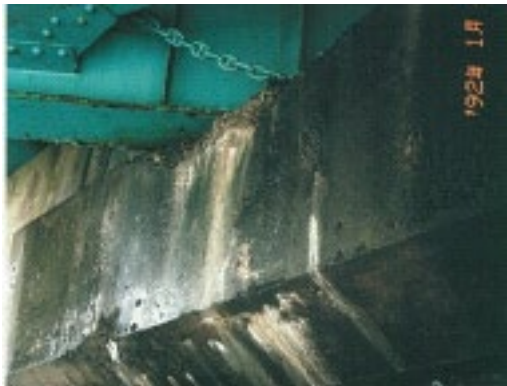
| 他部材を含めて大きな悪影響がある場合は、予防保全として速やかに補修する必要がある。 | |
| 伸縮装置の防水機能低下により鋼桁端部や支承の腐食に繋がる著しい漏水が見られる | |

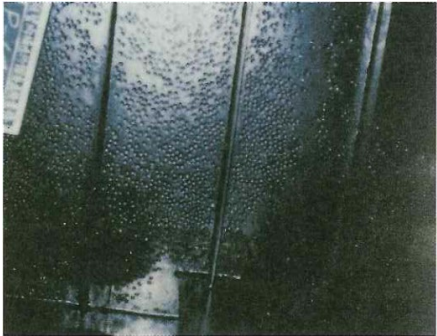
| 漏水源に問題がある場合は、速やかに補修する必要がある。 | |
| 箱桁内部の滞水など主部材に影響のある漏水・滞水が見られる | |

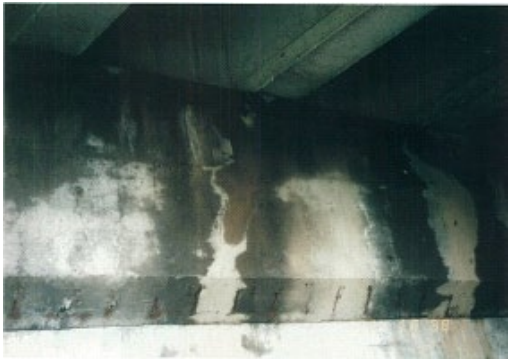
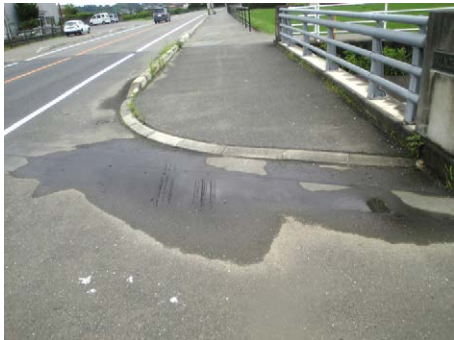
| 他部材等への悪影響が考えられるが、その程度が軽微である場合は機会を見て補修するのがよい。 | |
| コンクリート橋(ゴム支承)において伸縮装置の防水機能低下による漏水が見られる | 路面に軽度の滞水が生じている |

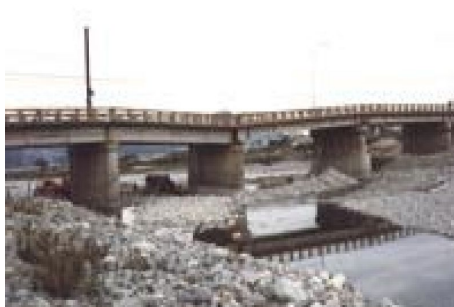
判定区分 E1'

耐力力不足により桁の支間中央部が垂れ下がっている、あるいは支点沈下により桁の一部でたわみが生じ、構造安全性を著しく損なう状況などにおいては、緊急対応が妥当と判断できる場合がある。

橋脚の沈下にもなう桁のたわみ

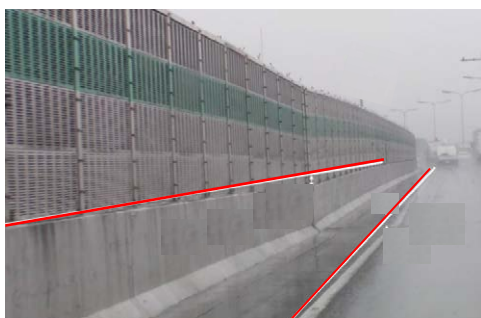
判定区分 S1'

コンクリート桁の支間中央部が垂れ下がっており、原因を特定できない状況などにおいては、詳細調査を実施することが妥当と判断できる場合がある。

支間中央にヒンジを有するコンクリート橋のたわみ

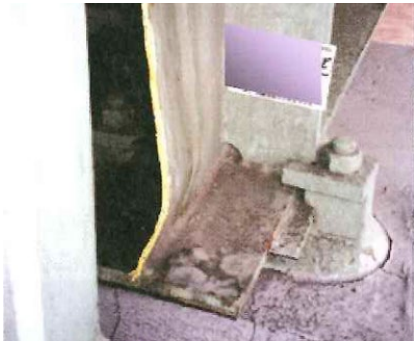
判定区分 E1'

主たる構造部材が外力等により著しく変形あるいは欠損している場合、例えば跨道橋において車両衝突により著しい変形・欠損（鋼桁における大きな変形、PC 桁において広範囲に亘る鋼材の露出又は鋼材の破断を伴う欠損）などがこれに該当する。

地震などの外力に起因した主要部材の著しい変形

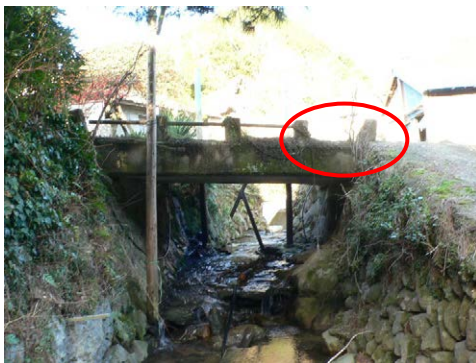
判定区分 E2'

高欄が大きく変形あるいは欠損しており、歩行者あるいは通行車両等が橋から落下するなど、第三者への被害の恐れがある状況などにおいては、緊急対応が妥当と判断できる場合がある。

第三者への影響を及ぼす恐れのある高欄の破断

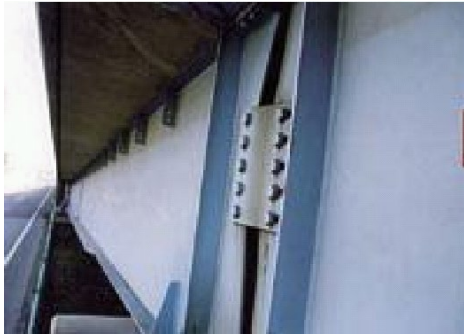
判定区分 S1'

鋼橋の構造部材において局部的な応力集中（衝突等の外力以外）により生じたと判断される変形、凍害の恐れがある断面欠損などの状況においては、詳細調査により構造上の原因を特定することが妥当と判断できる場合がある。

鋼主桁に変形が生じている

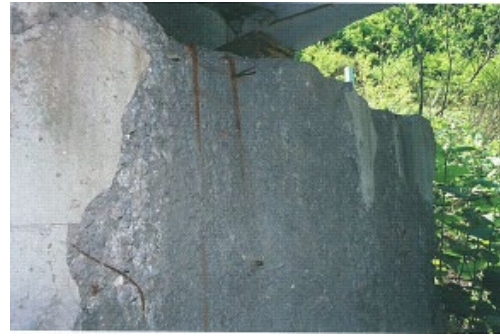
判定区分 S1'

凍害の恐れのある断面欠損

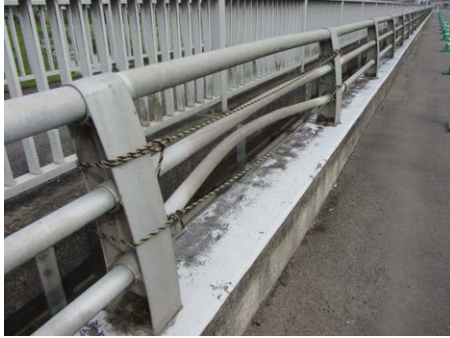
判定区分 C1'

一般に変形・欠損が他部材への悪影響を及ぼすと考えられる場合には、予防保全の観点から補修等の必要があると判断することが妥当である。

著しい変形が生じている

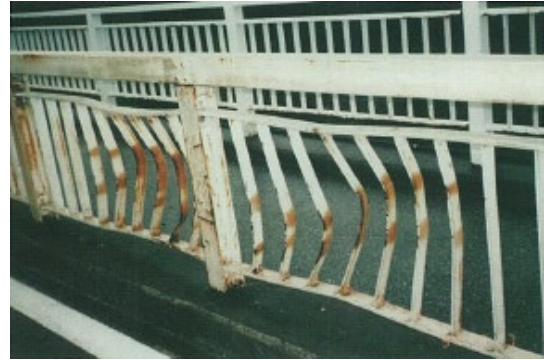
判定区分 C1'

著しい変形が生じている

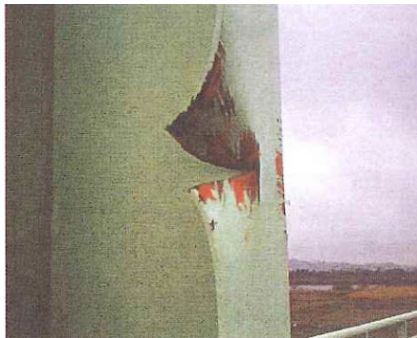
判定区分 C2'

一般に主部材に生じた変形・欠損が橋梁構造の安全性に大きな支障を与えている場合には、速やかに補修等の必要があると判断することが妥当である。

トラス鉛直材の変形・欠損

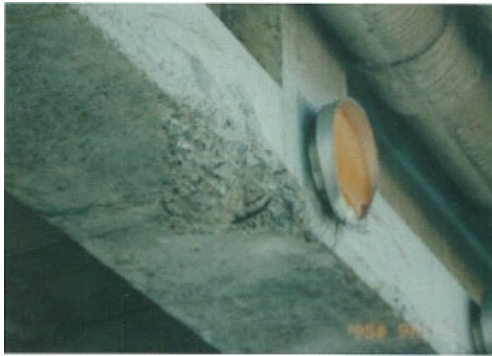
判定区分 B0'

軽度で進行がない場合には機会を見て補修するのがよい。

車両衝突により生じた軽微な断面欠損が生じている

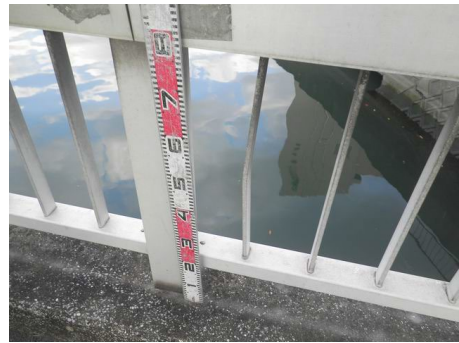
判定区分 B0'

軽微な変形が生じている

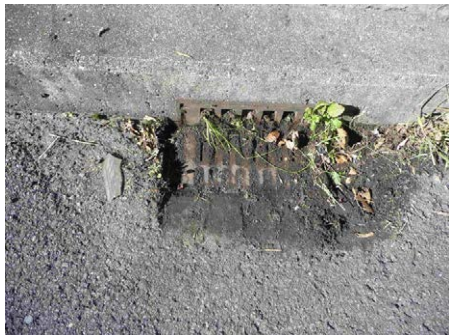
| 排水柵のみに土砂詰りが発生しており、その規模が小さい状況においては、維持工事で対応することが妥当と判断できる場合がある。 | |
| 排水ますに土砂詰りが生じている | 伸縮装置に土砂詰りが生じている |

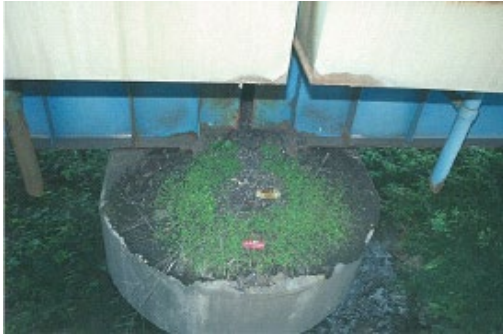
判定区分 C1'

排水管の全長に渡って土砂詰りが生じて規模的に維持工事で対応できない場合、接近することが容易でない下部工の沓座に土砂が堆積している場合などの状況において他の部材に悪影響がある場合は、予防保全の観点から速やかに補修等の必要があると判断することが妥当である。

沓座に土砂が堆積している  
(容易に接近できない)

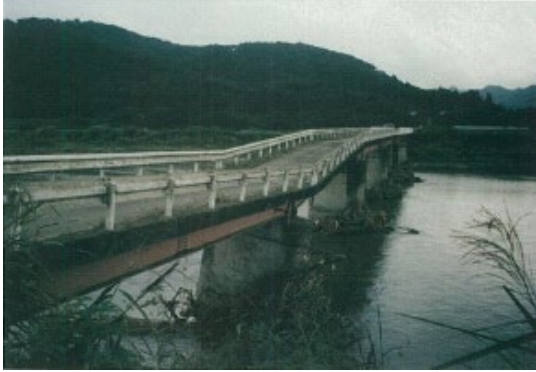
| 著しい沈下・移動・傾斜により、構造安全性を著しく損なう状況などにおいては、緊急対応が妥当と判断できる場合がある。 | |
| 橋脚に沈下が生じている | |

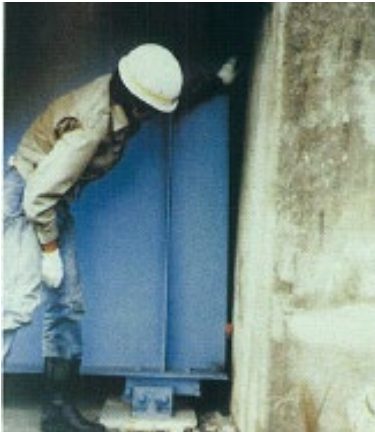
| 他部材と相対的な位置関係から下部工が沈下・移動・傾斜していると予想されるものの、目視でこれを確認できない状況などにおいては、詳細調査を実施することが妥当と判断できる場合がある。 | |
| 橋台の移動・傾斜の疑いがある | |

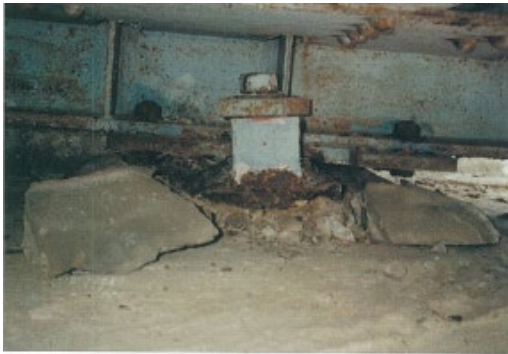
| 判定区分 C1' | |

| 主要部材への影響がなく、進行性があると考えられる場合は C1' とする。<br>施工時に生じており、進行性がなく、構造安定に影響がない場合には、判定区分 A' としてよい。 | |
| 支承が傾斜している | |

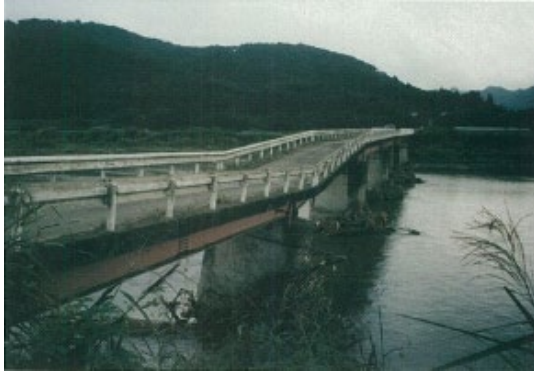
判定区分 E1'

著しい洗掘により、構造安全性を著しく損なう状況などにおいては、緊急対応が妥当と判断できる場合がある。

橋脚に沈下が生じている

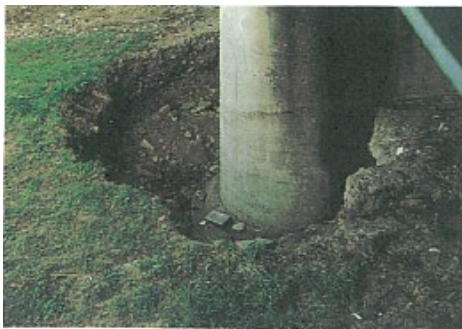
判定区分 S1'

洗掘の程度や原因が不明で、構造安定に与える影響が判断できない場合は、詳細調査を行い補修の要否を判定する。

洗掘が生じているがフーチング下面の露出までは至らない

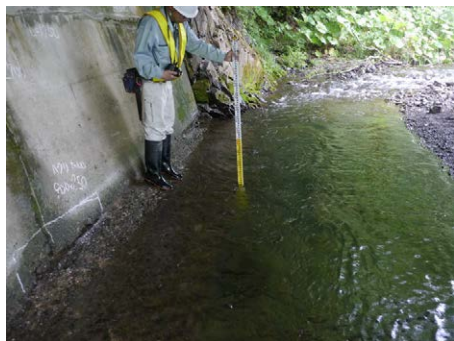
判定区分 S2'

補修を行うほどの無い軽微な洗掘量であり、進行の有無が確認出来ない状況などにおいては、追跡調査を実施することが妥当と判断できる場合がある。

橋台の一部分で軽微な洗掘が生じている

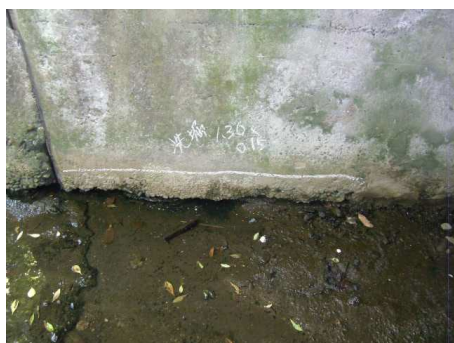
判定区分 C1'

洗掘の規模が軽度で構造的に与える影響は小さいが、進行の恐れがある場合は、予防保全の観点から補修が必要と判断することが妥当である。

洗掘が生じている

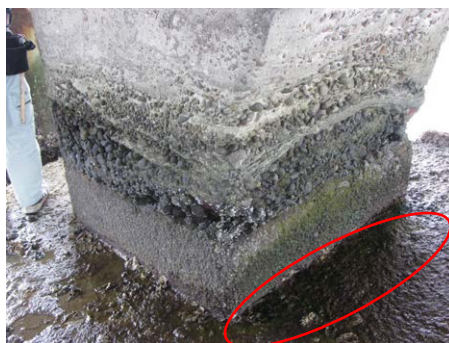
判定区分 C1'

洗掘が生じている

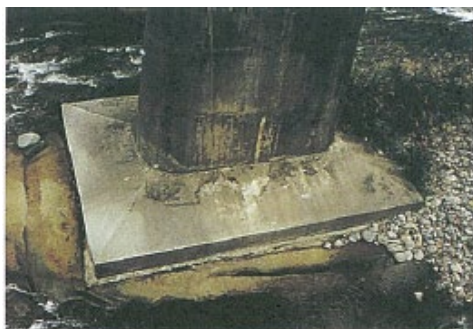
判定区分 C2'

洗掘の程度、規模、原因が判定でき、構造物の安定に与える影響が大きい場合は速やかに補修が必要と判断することが妥当である。

フーチング下面が露出する程度まで洗掘が進行している

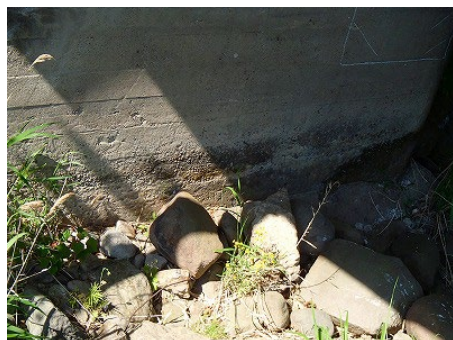
判定区分 B1'

洗掘が軽微で、進行の恐れがない場合は、予防保全的に機会を見て補修するのがよい。

洗掘が生じている
