## 付録－8 溝橋の定期点検に関する参考資料

## 参考資料 7. 特定の条件を満足する溝橋の定期点検に関する参考資料

本参考資料は、各道路管理者が道路橋の定期点検を実施するにあたって、溝橋が

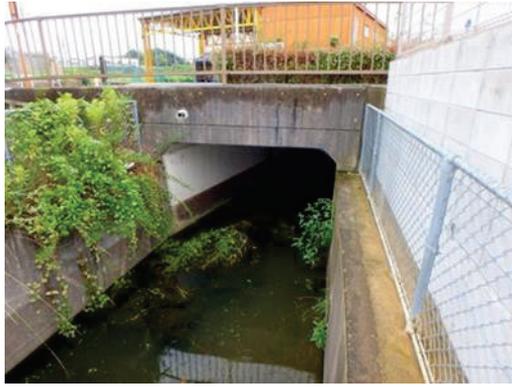
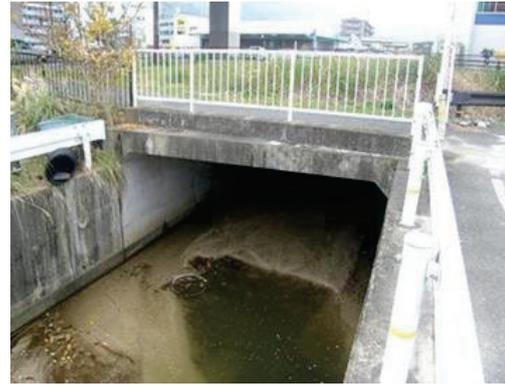
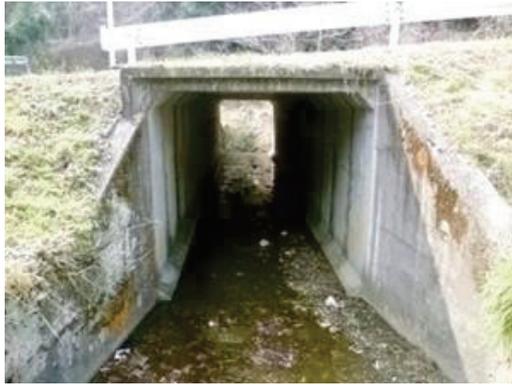
- ・充実断面を有する一連の鉄筋コンクリート部材からなり、支持する道路の横断方向に見たときに剛性ボックス断面が構成される。
- ・ボックスの隅角部は剛結されているとみなせる。
- ・各部材のせん断スパン比も小さく、かつ、ボックスの各辺の断面寸法の変化がない。なお、せん断スパン比が小さいと考えられる溝橋の諸元を定量的に示すことはできないが、過去の道路土工カルバート工指針平成11年3月（社団法人 日本道路協会）に具体の設計法を示している剛性ボックスカルバートの断面の大きさや、全国の溝橋の定期点検結果のうちこの参考資料の作成にあたって参考とした範囲からは、場所打ちコンクリートによる場合は内空高 5m×内空幅 6.5m まで、プレキャスト部材による場合は内空高 2.5m×内空幅 5m までの断面であればこれに該当することが多いと考えてよい。以下に例を示す。

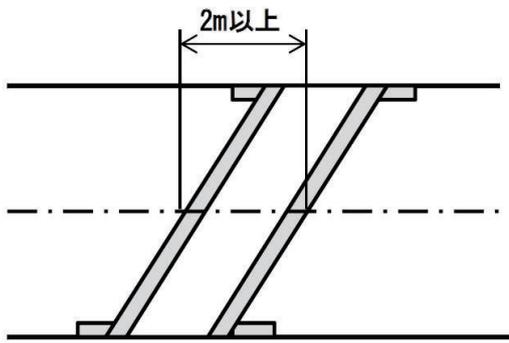
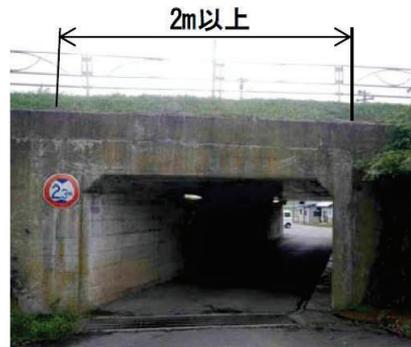
#### ■橋長 2 m以上の考え方

・溝橋（カルバート）の橋長は、外寸 2m 以上とし、カルバート上部道路の道路軸方向（斜角考慮）の長さを計測した値とする。

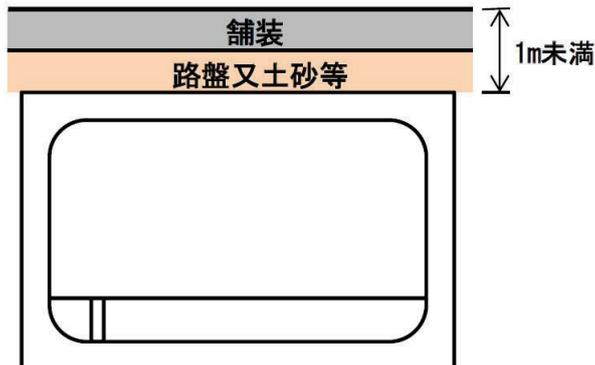
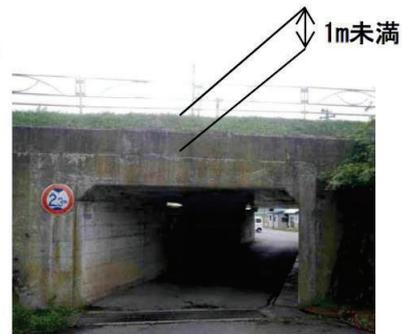
#### ■土被り 1 m未満の考え方

・溝橋（カルバート）の天端から、歩車道等の上面の厚さが 1m 未満のもの。  
※土被り厚が測定的位置で異なる場合（車道部・歩道部等）は、最小値となる位置で判断するものとする。

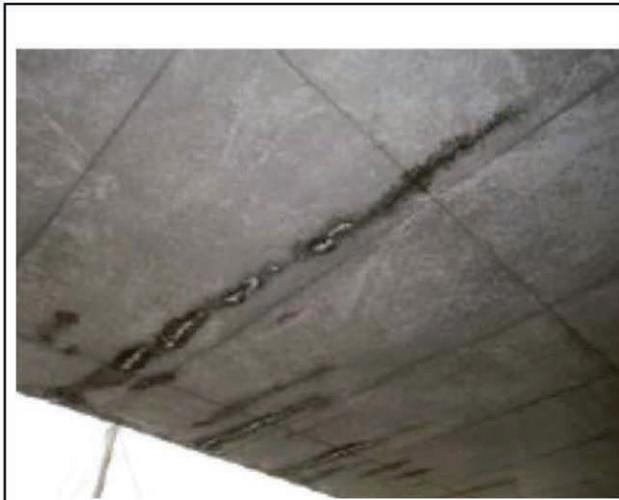
頂版コンクリートに漏水を伴うひびわれがある場合、貫通したひびわれの上側から雨水が供給されている可能性が高い。内部鉄筋の腐食やコンクリートの劣化が促進される可能性がある。原因が除去されないままでは、内部鋼材の断面減少や破断を生じたり、コンクリートに上載荷重の影響でひびわれが発達したり、コンクリートがブロック化していくなど耐荷性能が低下する可能性もある。

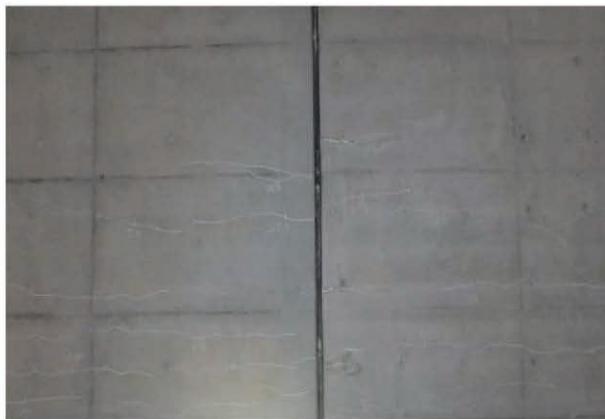
頂版コンクリートの接合部では、内部に一体化のための鉄筋などが配置されていることが一般的である。目地部から伸びるひびわれによって、有効断面が減少していくと、版としての剛性が低下したり、鉄筋の付着が低下、接合機能の低下などによって頂版全体の耐荷性能が低下する可能性がある。またひびわれから雨水の浸入が生じると鉄筋の腐食を生じさせる可能性もある。なお、ひびわれの発生原因は様々に考えられるだけでなく、複数の原因が関わっていることも多く、必要な情報を取得して原因の推定などの評価を行う必要がある。

- 頂版に生じる応力は、溝橋の諸元や土被りによってもそれぞれ大きく異なる。また頂版上面側は視認できないため、下面側の変状の有無や性状の評価にあたっては、構造条件のみならず土被りの条件なども考慮して原因の推定や、耐荷性能に関する評価を行う必要がある。
- 頂版上面側からの雨水の浸透や貫通による劣化では下面側に漏水や貫通ひびわれの開口となって変状が現れたときには、内部鋼材の腐食やコンクリート劣化が進展して耐荷性能が大きく低下していることもあるため注意が必要である。

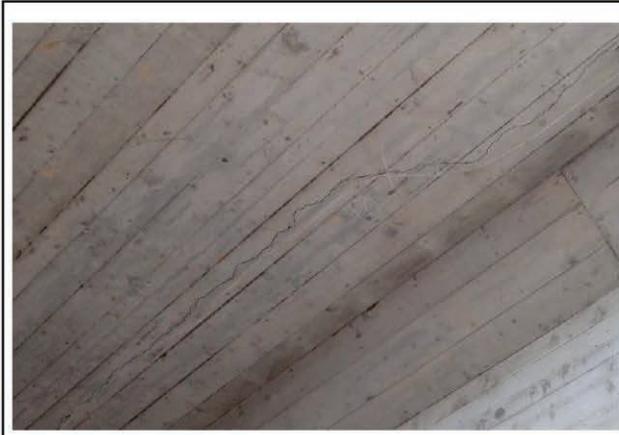
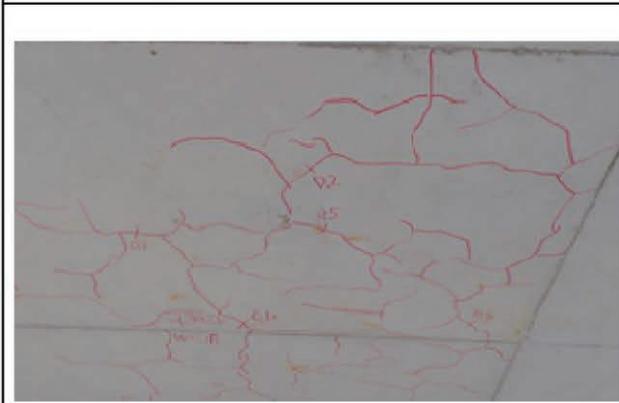
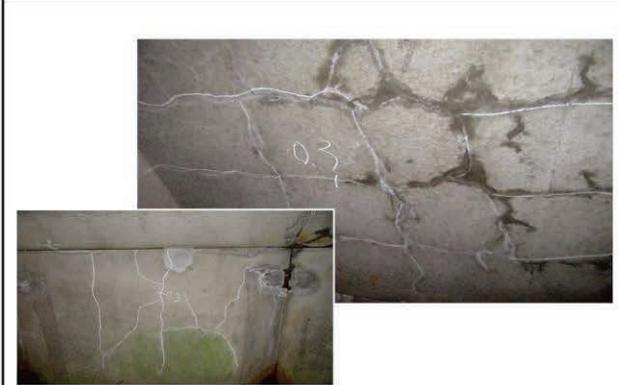
頂版コンクリートは上載荷重に対する床版としての抵抗以外に、断面全体の耐荷性能にも大きな役割を果たしている。そのため頂版コンクリートに生じたひびわれによる影響も多岐にわたることになる。また様々な作用に対して頂版コンクリートにも応力が伝達されるため、その原因や発生位置、性状によらず、溝橋に作用する可能性がある荷重に対する影響を評価する必要がある。

なお、ひびわれの性状や発生位置には、その原因に応じた特徴があらわれることも多く、原因の推定や今後の変状の変化傾向の推定にあたっては、溝橋の構造的特徴に加えてひびわれの発生位置や性状にも着目する必要がある。このとき、ひびわれの発生には複数の異なる原因が関わっていることも多いことに注意が必要である。

- 土被りが浅い頂版では活荷重による応力の変動により床版作用に起因するひびわれが生じやすい
- 頂版コンクリートでは、応力の繰り返し変動、内部鋼材の腐食を生じさせる水の内部への浸入は、原因が除去されない限りひびわれの発達や進展を継続させる可能性が高く注意が必要である。
- 隅角部やその近傍は応力集中箇所であり、その位置にひびわれがあると進展によって耐荷力に重大な影響を及ぼす可能性があるだけでなく、かぶりコンクリートの脱落を生じさせやすい。

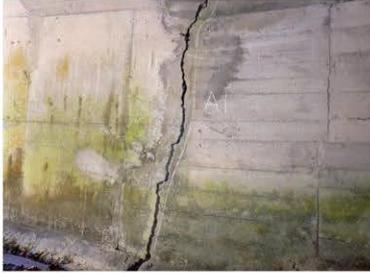
<table border="1" style="width: 100%; border-collapse: collapse;"> <tr> <td style="width: 5%; text-align: center;">例</td> <td> <p>背面土がある側壁コンクリートで漏水を伴うひびわれがある場合、貫通した水みちがあることを意味しており、漏水が継続すると、内部鋼材の腐食が進展し、その範囲や位置によっては、耐荷性能に影響を及ぼす場合もある。</p> </td> </tr> </table>	例	<p>背面土がある側壁コンクリートで漏水を伴うひびわれがある場合、貫通した水みちがあることを意味しており、漏水が継続すると、内部鋼材の腐食が進展し、その範囲や位置によっては、耐荷性能に影響を及ぼす場合もある。</p>		
例	<p>背面土がある側壁コンクリートで漏水を伴うひびわれがある場合、貫通した水みちがあることを意味しており、漏水が継続すると、内部鋼材の腐食が進展し、その範囲や位置によっては、耐荷性能に影響を及ぼす場合もある。</p>

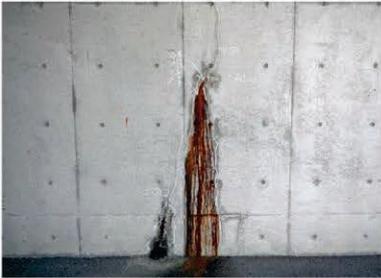
<table border="1" style="width: 100%; border-collapse: collapse;"> <tr> <td style="width: 5%; text-align: center;">例</td> <td> <p>背面土がある側壁コンクリートで漏水を伴うひびわれがある場合、貫通した水みちがあることを意味しており、漏水が継続すると、内部鋼材の腐食が進展し、その範囲や位置によっては、耐荷性能に影響を及ぼす場合もある。</p> </td> </tr> </table>	例	<p>背面土がある側壁コンクリートで漏水を伴うひびわれがある場合、貫通した水みちがあることを意味しており、漏水が継続すると、内部鋼材の腐食が進展し、その範囲や位置によっては、耐荷性能に影響を及ぼす場合もある。</p>		
例	<p>背面土がある側壁コンクリートで漏水を伴うひびわれがある場合、貫通した水みちがあることを意味しており、漏水が継続すると、内部鋼材の腐食が進展し、その範囲や位置によっては、耐荷性能に影響を及ぼす場合もある。</p>

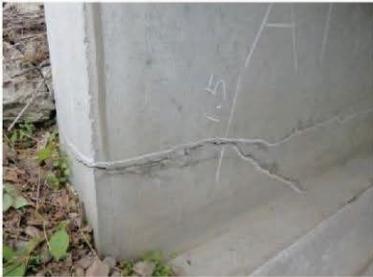
<table border="1" style="width: 100%; border-collapse: collapse;"> <tr> <td style="width: 5%; text-align: center;">例</td> <td> <p>隅角部近傍は応力集中箇所となっていることが多く、ひびわれが生じている場合、構造全体の耐荷性能が低下している可能性がある。隅角部でひびわれが生じる原因には、構造全体の沈下断面全体の異常変位や過大な応力の発生なども考えられる。</p> </td> </tr> </table>	例	<p>隅角部近傍は応力集中箇所となっていることが多く、ひびわれが生じている場合、構造全体の耐荷性能が低下している可能性がある。隅角部でひびわれが生じる原因には、構造全体の沈下断面全体の異常変位や過大な応力の発生なども考えられる。</p>		
例	<p>隅角部近傍は応力集中箇所となっていることが多く、ひびわれが生じている場合、構造全体の耐荷性能が低下している可能性がある。隅角部でひびわれが生じる原因には、構造全体の沈下断面全体の異常変位や過大な応力の発生なども考えられる。</p>				
<table border="1" style="width: 100%; border-collapse: collapse;"> <tr> <td style="width: 5%; text-align: center;">備考</td> <td> <p>■例えば隅角部やその近傍のひびわれやせん断ひびわれなど、進展すると耐荷力に重大な影響を及ぼす可能性がある部位にひびわれが発生している場合は、進展性について慎重に判断しなければならない。</p> </td> </tr> </table>	備考	<p>■例えば隅角部やその近傍のひびわれやせん断ひびわれなど、進展すると耐荷力に重大な影響を及ぼす可能性がある部位にひびわれが発生している場合は、進展性について慎重に判断しなければならない。</p>	<table border="1" style="width: 100%; border-collapse: collapse;"> <tr> <td style="width: 5%; text-align: center;">例</td> <td style="height: 100px;"></td> </tr> </table>	例

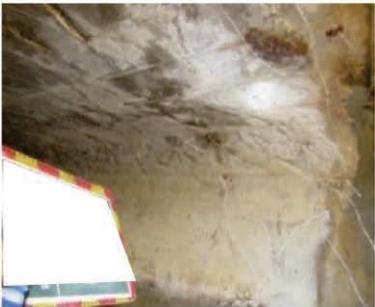
<p><b>例</b></p> <p>漏水を伴うひびわれがある場合、上側又は背後からのコンクリート内部への顕著な漏水が継続するなど、環境が改善されないまま放置されると、内部鋼材の腐食が進展し、耐荷性能に影響を及ぼす場合もある。</p>

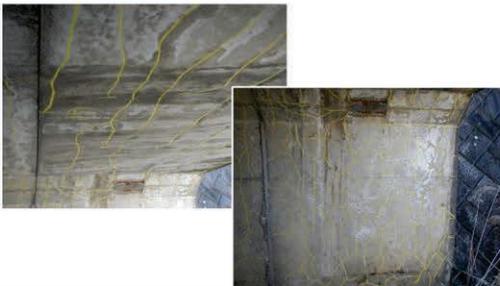
<p><b>例</b></p> <p>漏水を伴うひびわれがある場合、上側又は背後からのコンクリート内部への顕著な漏水が継続するなど、環境が改善されないまま放置されると、内部鋼材の腐食が進展し、耐荷性能に影響を及ぼす場合もある。</p>

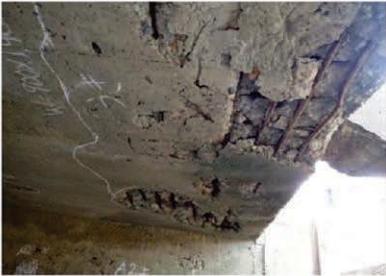
<p><b>例</b></p> <p>頂版コンクリートで広範囲にかぶりコンクリートのうきや剥離が生じたり、露出した鉄筋に腐食が見られるような場合、上側から内部を浸透してきた雨水による場合もある。その場合、下面にこれらの変状が現れた時点で既に内部鋼材の腐食やコンクリートの劣化が広く進行している可能性もある。頂版コンクリートの落下による第三者被害にも注意が必要である。</p>

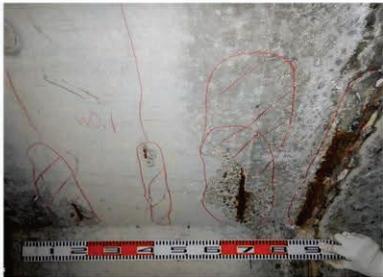
<p><b>例</b></p> <p>頂版コンクリートで広範囲にかぶりコンクリートの浸潤や変色が見られる場合、上側から内部を浸透してきた雨水による場合もある。その場合、下面にこれらの変状が現れた時点で既に内部鋼材の腐食やコンクリートの劣化が広く進行している可能性もある。またかぶり不足やひびわれの発生に起因して下側から鉄筋の腐食の進行も同時に進行していることもある。</p>
<p><b>備考</b></p> <ul style="list-style-type: none"> <li>■ 周辺環境によっては、塩害の可能性についても検討するのがよい。</li> <li>■ 頂版の広範囲にわたって剥離を伴うひびわれが生じており、内部鉄筋の腐食が広範囲に進行していることが見込まれる場合、腐食の急速な進行が懸念される場合がある。また、腐食の程度によっては、活荷重などの作用に対して耐荷性能が低下している可能性がある。</li> </ul>

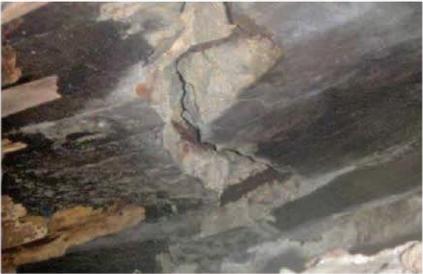
<p>例</p> <p>頂版コンクリートに大規模な貫通ひびわれが生じている場合、耐荷性能が低下しており、活荷重などの作用によってその位置で部材が破壊するなど、耐荷性能が喪失することもある。またコンクリート塊の落下による第三者被害にも注意が必要である。</p>

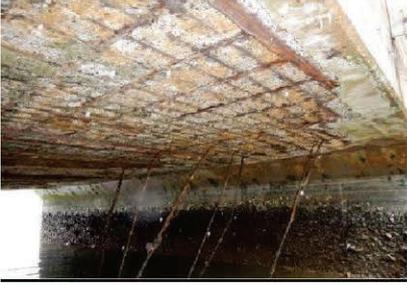
<p>例</p> <p>最外層の鉄筋が広範囲に腐食して、かぶりコンクリートの劣化も広範囲に及ぶ場合、さらに奥にある鉄筋やコンクリートにも腐食やひびわれが生じて耐荷性能が大きく低下していることもある。鉄筋の腐食やコンクリートの劣化が上側からの水による場合には、既に断面全体に損傷が及んでいる可能性もある。</p>

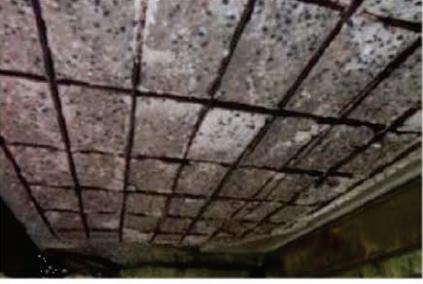
<p>例</p> <p>広範囲に鋼材が腐食し、鉄筋の断面減少や破断などが見られる場合、その範囲や位置、コンクリートの状態によっては、耐荷性能が低下している可能性があり、活荷重などの作用によって、コンクリートが抜け落ちることもある。</p>

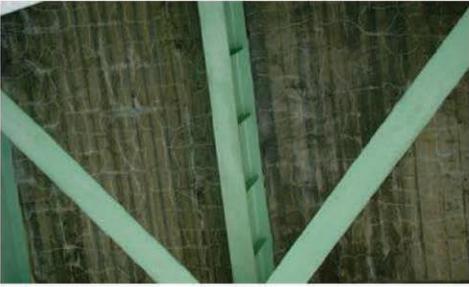
<p style="margin: 0;"><b>例</b></p> <p>床版全体に広く格子状のひびわれが発達している場合、版としての一体性が低下し、ひびわれの進展は加速する可能性が高い。貫通ひびわれが生じるなど雨水の浸入によって急速に耐荷性能も低下することがある。ひびわれが発達すると踏み抜きや路面陥没、コンクリート塊の落下に至ることもある。 (写真は、桁橋の床版の例)</p>

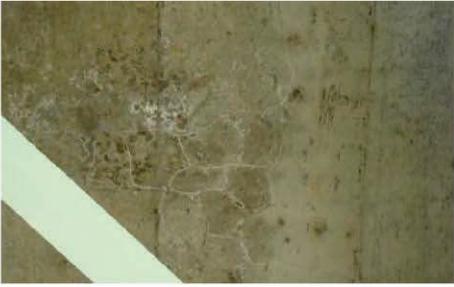
<p style="margin: 0;"><b>例</b></p> <p>床版裏面に漏水、著しい浸潤、石灰分の析出がみられる場合、上面側からの雨水が床版を貫通するひびわれを通じて下面にまで到達している可能性が高い。局部的であっても、その部位で鉄筋が腐食していたりコンクリートがブロック化して抜け落ちや、路面陥没、舗装の飛散などに至る可能性もある。 (写真は、桁橋の床版の例)</p>

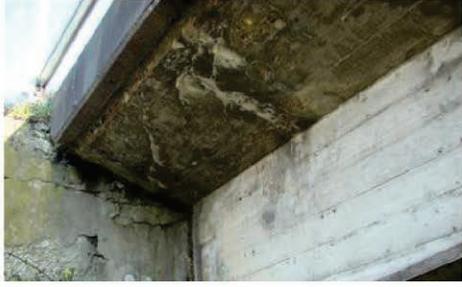
<p style="margin: 0;"><b>例</b></p> <p>床版裏面に漏水、著しい浸潤、石灰分の析出がみられる場合、床版を貫通するひびわれが生じているため、局部的であっても、雨水の影響も関わって急速に劣化が進行して抜け落ちを生じたり、路面凹凸の発生、舗装の飛散などが生じる可能性もある。 (写真は、桁橋の床版の例)</p>

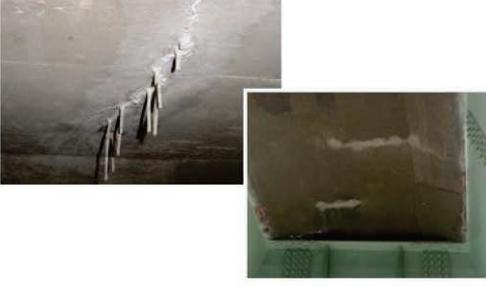
<p style="margin: 0;"><b>例</b></p> <p>床版裏面に連続的なひびわれが生じている場合、その断面ではひびわれが貫通しており、漏水や石灰分の析出を伴う場合には上面からの雨水の浸入による鉄筋の腐食やひびわれ面の劣化も生じていることがある。このような状態では耐荷性能は低下しており、床版防水の不備などで雨水の浸入が継続すると、急速に損傷が進展する可能性もある。 (写真は、桁橋の床版の例)</p>
<p><b>備考</b></p> <ul style="list-style-type: none"> <li>■頂版において活荷重による応力変動が大きいと懸念される場合には、疲労によるひびわれの可能性がある。</li> <li>■貫通ひびわれが生じ、輪荷重による応力の変動が顕著である場合、放置すると急速に劣化が進行する可能性が高い。これにコンクリート内部への水の浸入が重なると、劣化を著しく促進する可能性が高い。</li> </ul>

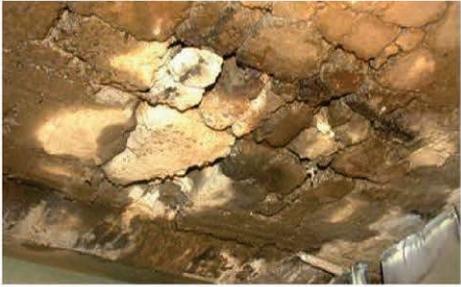
<p>例</p> <p>床版下面側のひびわれが格子状に発達してひびわれ幅も大きくなっていたり、顕著な漏水や石灰分の析出が生じている場合、貫通ひびわれによって既に床版コンクリートがブロック化して一体性を失っている可能性が高い。輪荷重などの作用で、容易に抜け落ちる可能性がある。 (写真は、桁橋の床版の例)</p>

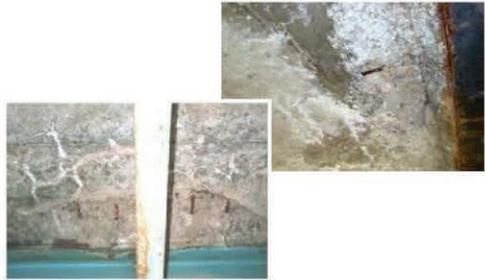
<p>例</p> <p>床版下面側のひびわれが格子状に発達してひびわれ幅も大きくなっていたり、顕著な漏水や石灰分の析出が生じている場合、貫通ひびわれによって既に床版コンクリートがブロック化して一体性を失っている可能性が高い。輪荷重などの作用で、容易に抜け落ちる可能性がある。 (写真は、桁橋の床版の例)</p>

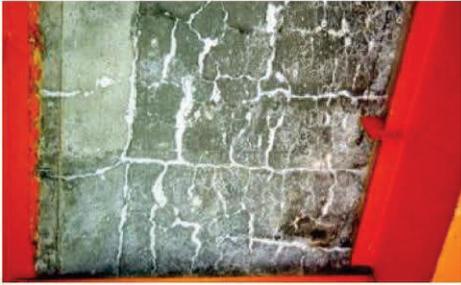
<p>例</p> <p>床版下面側のひびわれが格子状に発達してひびわれ幅も大きくなっていたり、顕著な漏水や石灰分の析出が生じている場合、貫通ひびわれによって既に床版コンクリートがブロック化して一体性を失っている可能性が高い。輪荷重などの作用で、容易に抜け落ちる可能性がある。 (写真は、桁橋の床版の例)</p>

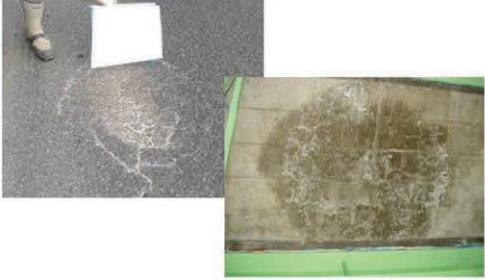
<p>例</p> <p>床版下面では局所的な浸潤に留まっていたり、ひびわれの範囲が限定的であっても、直上の舗装に陥没やセメント分の噴出痕が見られる場合、床版上面が土砂化しているなど上側からも損傷が拡大しつつあり、抜け落ちを生じるなど深刻な状態となりやすい状態である可能性が高い。 (写真は、桁橋の床版の例)</p>
<p>備考</p>

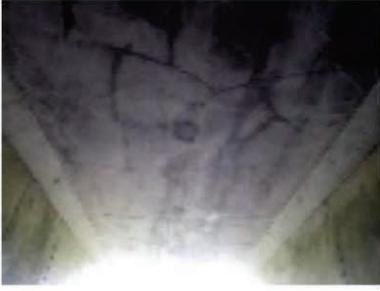
<p>例</p> <p>過去に補修・補強した部位からひびわれが生じている場合、変状の全貌が外観目視では判断できないことが多い。内部で劣化が進行している場合、危険な状態となっている可能性もある。</p>

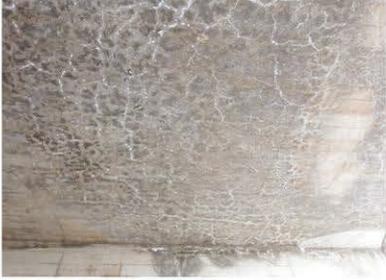
<p>例</p> <p>不規則なひびわれが発達したり、全面に顕著な変色が広がっている場合には、アルカリ骨材反応の併発など複合的な劣化が生じていることが疑われる。</p>

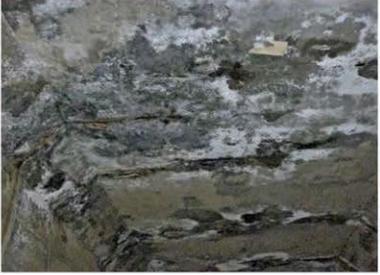
<p>例</p> <p>不規則なひびわれが発達したり、全面に顕著な変色が広がっている場合には、アルカリ骨材反応の併発など複合的な劣化が生じていることが疑われる。</p>

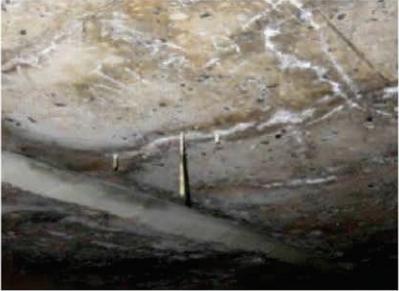
<p>例</p> <p>不規則なひびわれが発達したり、全面に顕著な変色が広がっている場合には、アルカリ骨材反応の併発など複合的な劣化が生じていることが疑われる。</p>
<p>備考</p> <p>■塩害やアルカリ骨材反応を生じている場合、着実に劣化が進行することが多く、場合によっては急速に状態が変化することもある。そのため、塩害やアルカリ骨材反応を生じている可能性がある場合には、専門家の助言を受けるなどし、調査とそれらを踏まえた維持管理計画を検討するのがよい。</p>

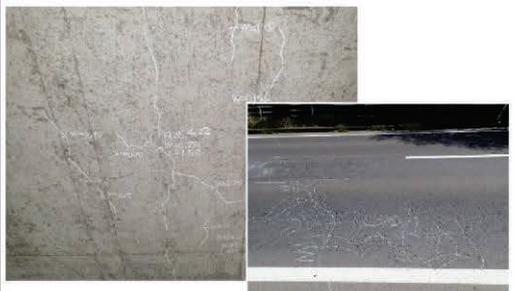
<p><b>例</b></p> <p>頂版コンクリートと舗装の両者にひびわれが見られる場合、土被りが浅いなど、活荷重による応力変動の繰り返しの影響を受けやすい場合には、床版ひびわれに発展する可能性もある。</p>
-----------------------------------------------------------------------------------	------------------------------------------------------------------------------------------------------------

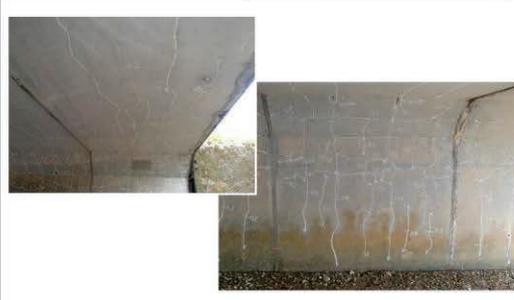
<p><b>例</b></p> <p>頂版から側壁に連続して規則的にひびわれが発生している場合には、配筋とひびわれの位置関係、使用材料、周辺地盤の沈下等に伴う土圧の増加など様々な観点から、原因を調べるのがよい。</p>
------------------------------------------------------------------------------------	---------------------------------------------------------------------------------------------------------------

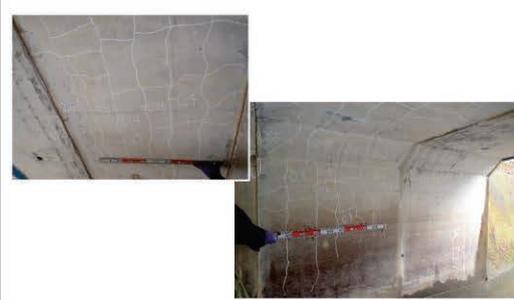
<p><b>例</b></p> <p>頂版から側壁に連続して規則的にひびわれが発生している場合には、配筋とひびわれの位置関係、使用材料、周辺地盤の沈下等に伴う土圧の増加など様々な観点から、原因を調べるのがよい。</p>
-------------------------------------------------------------------------------------	---------------------------------------------------------------------------------------------------------------

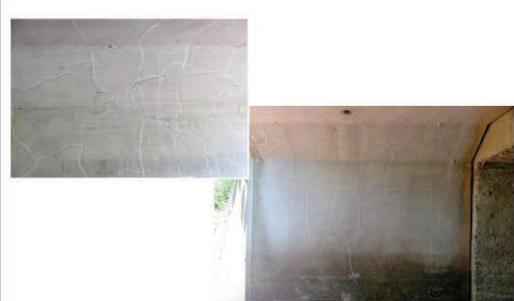
<p><b>例</b></p> <p>頂版から側壁に連続して規則的にひびわれが発生している場合には、配筋とひびわれの位置関係、使用材料、周辺地盤の沈下等に伴う土圧の増加など様々な観点から、原因を調べるのがよい。</p>
-------------------------------------------------------------------------------------	---------------------------------------------------------------------------------------------------------------

<p><b>備考</b></p> <ul style="list-style-type: none"> <li>■原因を調べるにあたっては、底版が存在しない、頂版・側壁・底版が互いに剛結されていない、途中で接合部があるなど、構造形式の想定に疑いがないかも確認しておくとうい。</li> <li>■周辺環境によっては、塩害などとの複合的な劣化についても調査が必要な場合もある。</li> </ul>	
--------------------------------------------------------------------------------------------------------------------------------------------------------------------------------------------------------	--

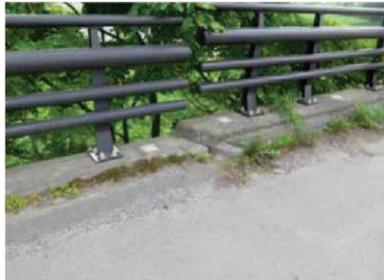
一般的性状	基礎や下部工に特異な沈下・移動・傾斜が生じている例
-------	---------------------------

<table border="1"> <tr> <td style="width: 10%; text-align: center;">例</td> <td>路面に段差や線形不整が生じている場合、構造全体が沈下や異常変位を生じている可能性がある。構造全体の安定性など耐荷性能に影響が生じている可能性がある。なお液状化や地盤そのものの沈下など様々な原因が考えられる。不同沈下では構造物同士の遊間異常により干渉や接続部の損傷が生じている可能性もある。</td> </tr> </table>	例	路面に段差や線形不整が生じている場合、構造全体が沈下や異常変位を生じている可能性がある。構造全体の安定性など耐荷性能に影響が生じている可能性がある。なお液状化や地盤そのものの沈下など様々な原因が考えられる。不同沈下では構造物同士の遊間異常により干渉や接続部の損傷が生じている可能性もある。
例	路面に段差や線形不整が生じている場合、構造全体が沈下や異常変位を生じている可能性がある。構造全体の安定性など耐荷性能に影響が生じている可能性がある。なお液状化や地盤そのものの沈下など様々な原因が考えられる。不同沈下では構造物同士の遊間異常により干渉や接続部の損傷が生じている可能性もある。

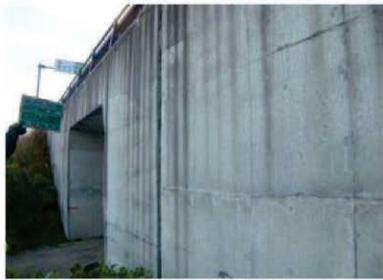
<table border="1"> <tr> <td style="width: 10%; text-align: center;">例</td> <td>底版周辺の地盤の変状等により、不同沈下が生じている場合や隣接する盛土部の沈下等の異常により構造物全体が沈下や傾斜、異常変位を生じている場合、土圧の異常、隣接するボックス同士の相互干渉などが生じている可能性がある。その場合、構造全体としての耐荷性能は低下している可能性がある。</td> </tr> </table>	例	底版周辺の地盤の変状等により、不同沈下が生じている場合や隣接する盛土部の沈下等の異常により構造物全体が沈下や傾斜、異常変位を生じている場合、土圧の異常、隣接するボックス同士の相互干渉などが生じている可能性がある。その場合、構造全体としての耐荷性能は低下している可能性がある。
例	底版周辺の地盤の変状等により、不同沈下が生じている場合や隣接する盛土部の沈下等の異常により構造物全体が沈下や傾斜、異常変位を生じている場合、土圧の異常、隣接するボックス同士の相互干渉などが生じている可能性がある。その場合、構造全体としての耐荷性能は低下している可能性がある。

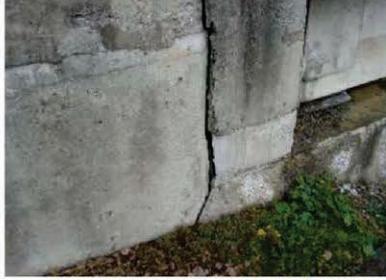
<table border="1"> <tr> <td style="width: 10%; text-align: center;">例</td> <td>底版周辺の地盤の変状等により、不同沈下が生じている場合や隣接する盛土部の沈下等の異常により構造物全体が沈下や傾斜、異常変位を生じている場合、土圧の異常、隣接するボックス同士の相互干渉などが生じている可能性がある。原因には周辺土砂の流出や吸い出し、盛土など周辺地盤全体の変位など様々な可能性が考えられる。</td> </tr> </table>	例	底版周辺の地盤の変状等により、不同沈下が生じている場合や隣接する盛土部の沈下等の異常により構造物全体が沈下や傾斜、異常変位を生じている場合、土圧の異常、隣接するボックス同士の相互干渉などが生じている可能性がある。原因には周辺土砂の流出や吸い出し、盛土など周辺地盤全体の変位など様々な可能性が考えられる。
例	底版周辺の地盤の変状等により、不同沈下が生じている場合や隣接する盛土部の沈下等の異常により構造物全体が沈下や傾斜、異常変位を生じている場合、土圧の異常、隣接するボックス同士の相互干渉などが生じている可能性がある。原因には周辺土砂の流出や吸い出し、盛土など周辺地盤全体の変位など様々な可能性が考えられる。

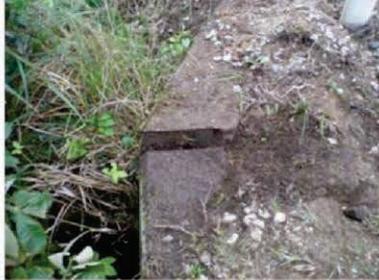
<table border="1"> <tr> <td style="width: 10%; text-align: center;">例</td> <td>構造物の周辺に土砂の流出痕が見られる場合、過去に液状化が生じた可能性がある。液状化が生じた場合、構造物に沈下や傾斜などの異常変位が見られることもあるが、明確な変状がなくとも支持力に影響が生じていたり、背面土の土圧に異常が生じていることもあるため注意が必要である。</td> </tr> </table>	例	構造物の周辺に土砂の流出痕が見られる場合、過去に液状化が生じた可能性がある。液状化が生じた場合、構造物に沈下や傾斜などの異常変位が見られることもあるが、明確な変状がなくとも支持力に影響が生じていたり、背面土の土圧に異常が生じていることもあるため注意が必要である。
例	構造物の周辺に土砂の流出痕が見られる場合、過去に液状化が生じた可能性がある。液状化が生じた場合、構造物に沈下や傾斜などの異常変位が見られることもあるが、明確な変状がなくとも支持力に影響が生じていたり、背面土の土圧に異常が生じていることもあるため注意が必要である。

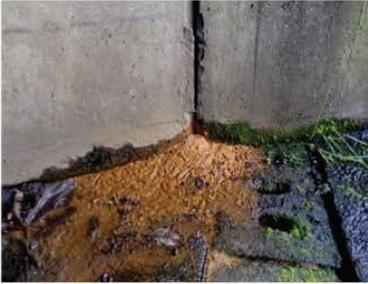
一般的性状	基礎部の洗掘などにより背面土が流出し、路面にひびわれや陥没が生じている例

例	ひびわれ部、打継ぎ目地、構造間の接合部、隣接するコンクリート擁壁との隙間などから土の流出が見られる場合、貫通部を通じて背面の土砂が流出している。空洞の発生や背面の土構造強度低下、土圧の異常などによって耐荷性能に深刻な悪影響を及ぼす可能性もある。また大雨時の流水などで急速に変状が進行することもある。

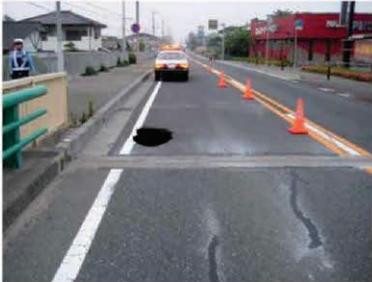
一般的性状	舗装面にひびわれやうき、ポットホール、水や石灰分の滲出などの異常が生じている例
-------	-----------------------------------------

例	<p>背面の路面に変状が生じている場合、構造物背面土の流出が生じている可能性がある。 大雨時の流水により、路面に陥没などの異常が急速に進展する可能性もある。</p>
-----------------------------------------------------------------------------------	---	----------------------------------------------------------------------------------------

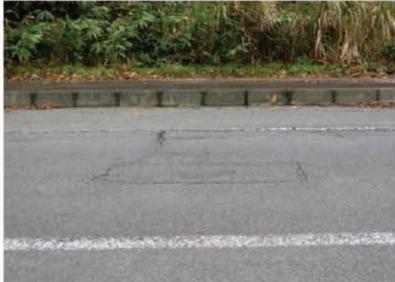
例	<p>舗装表面に損傷が見られる場合、頂版コンクリートの抜け落ち、鉄筋の露出・腐食等の損傷が生じていたり、内部コンクリートの劣化が生じているなど、耐荷力に影響を与えている場合がある。 また、過去に附属物が設置されていたなどの理由により、頂版コンクリートの一部が後埋めされているなど、局部で損傷が生じている場合がある。</p>

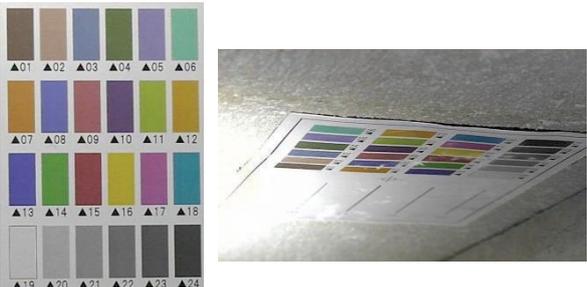
調査機器	カラーチャート見本	代表的な画像	評価
A

<p>テストパターンと正対して画像を取得できるケース（左写真）では、色調は正確に取得できる。テストパターンに対して斜め位置での撮影の場合、色調取得の精度は劣る（右写真）。</p>
B

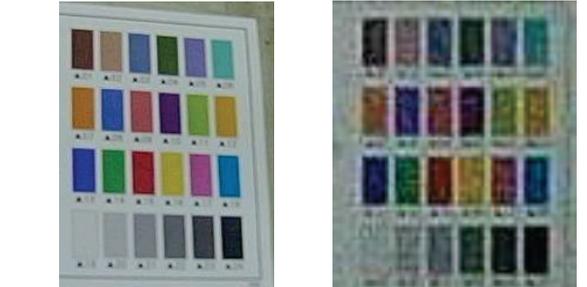
<p>テストパターンと正対して画像を取得できるケース（左写真）では、色調は正確に取得できる。テストパターンに対して斜め位置での撮影の場合、解像度及び色調取得の精度は劣る（右写真）。</p>
E

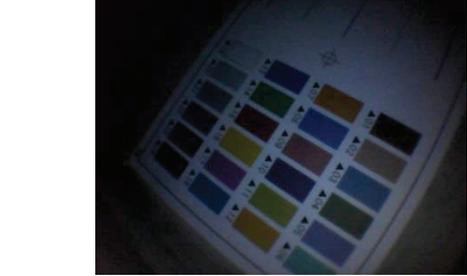
<p>光量不足により、色調の評価は困難である。</p>

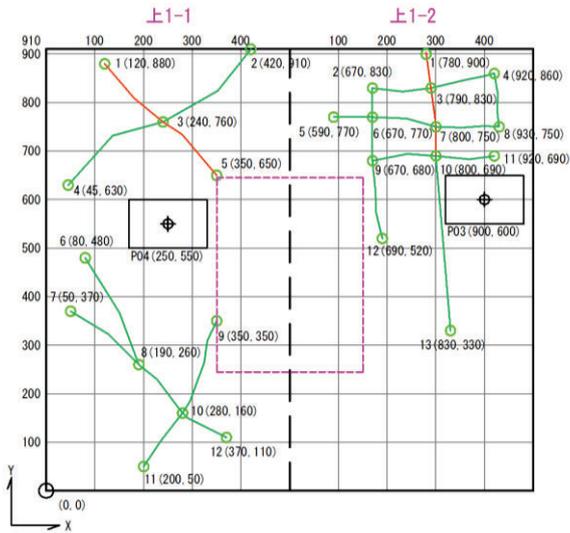
様々なひびわれパターン図

幅, 長さ, 方向 (縦, 横, 斜め), 格子状, 分岐, 位置 (中心部, 外縁部) 等の違い

様々な変状の種類や寸法、形状を把握するには、分解能について特徴を把握しておく必要がある。特徴を表すためにはさまざまな指標が考えられる。内空に生じるひびわれには、部材軸、部材軸直交、又はこれが様々な組み合わせすることも想定されたり、隅角部に生じることも想定されることから、少なくともこれらを想定したいいくつかの向きやパターンのひびわれ又はこれを模擬したものを機器等を通じて見てみたり、幅や長さを変えて配置したいいくつかのひびわれ又はこれを模擬したものを見たりし、近接目視をした結果として比較しておくといよい。換言すれば、キャリブレーションした範囲で結果が得られるように、機器を使用することが基本となる。

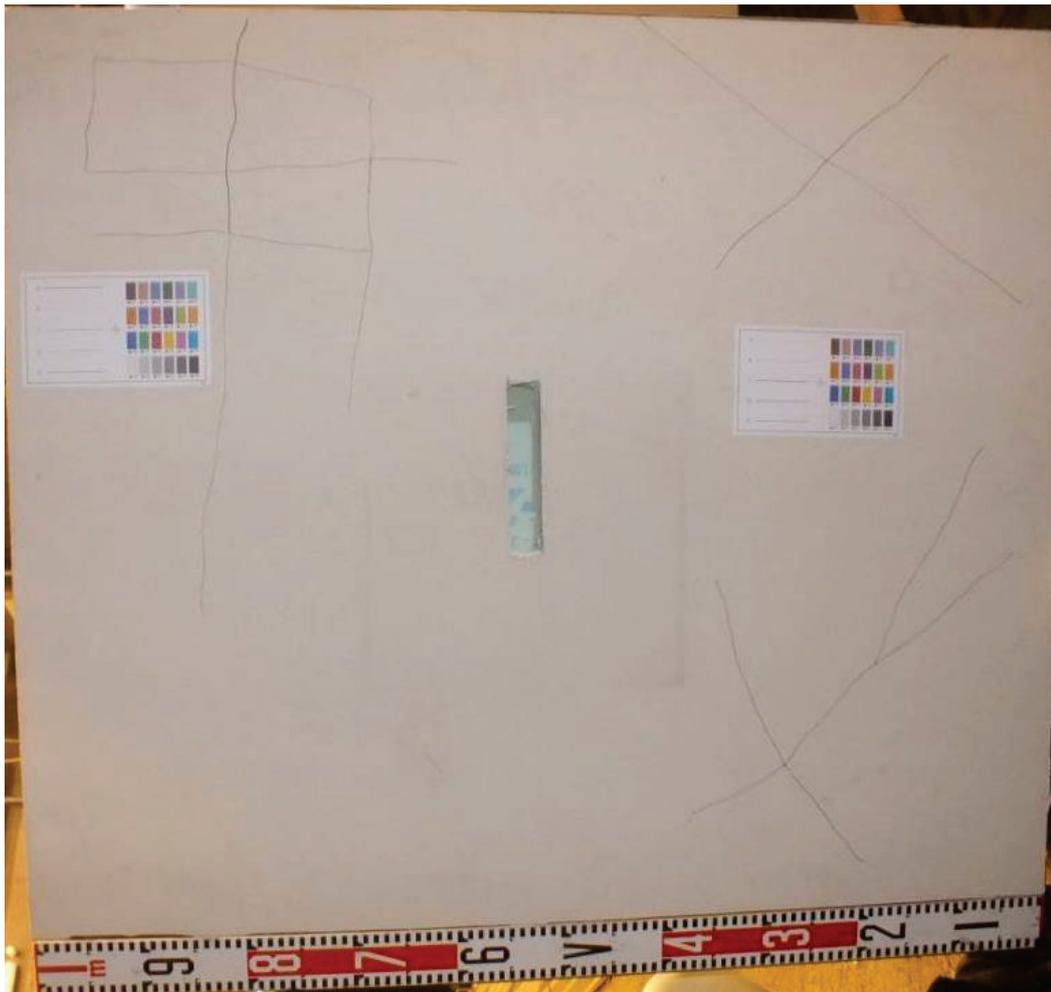
ひびわれ写真と  
写真から作成した損傷図  
(ただし, 左右反転)

<span style="color: blue;">—</span>	0.2mm未満
<span style="color: green;">—</span>	0.2mm以上0.3mm未満
<span style="color: red;">—</span>	0.3mm以上

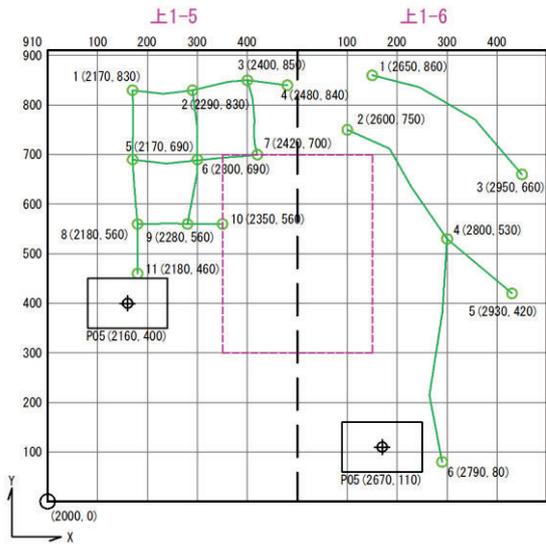
様々なひびわれパターン図

幅, 長さ, 方向 (縦, 横, 斜め), 格子状, 分岐, 位置 (中心部, 外縁部) 等の違い

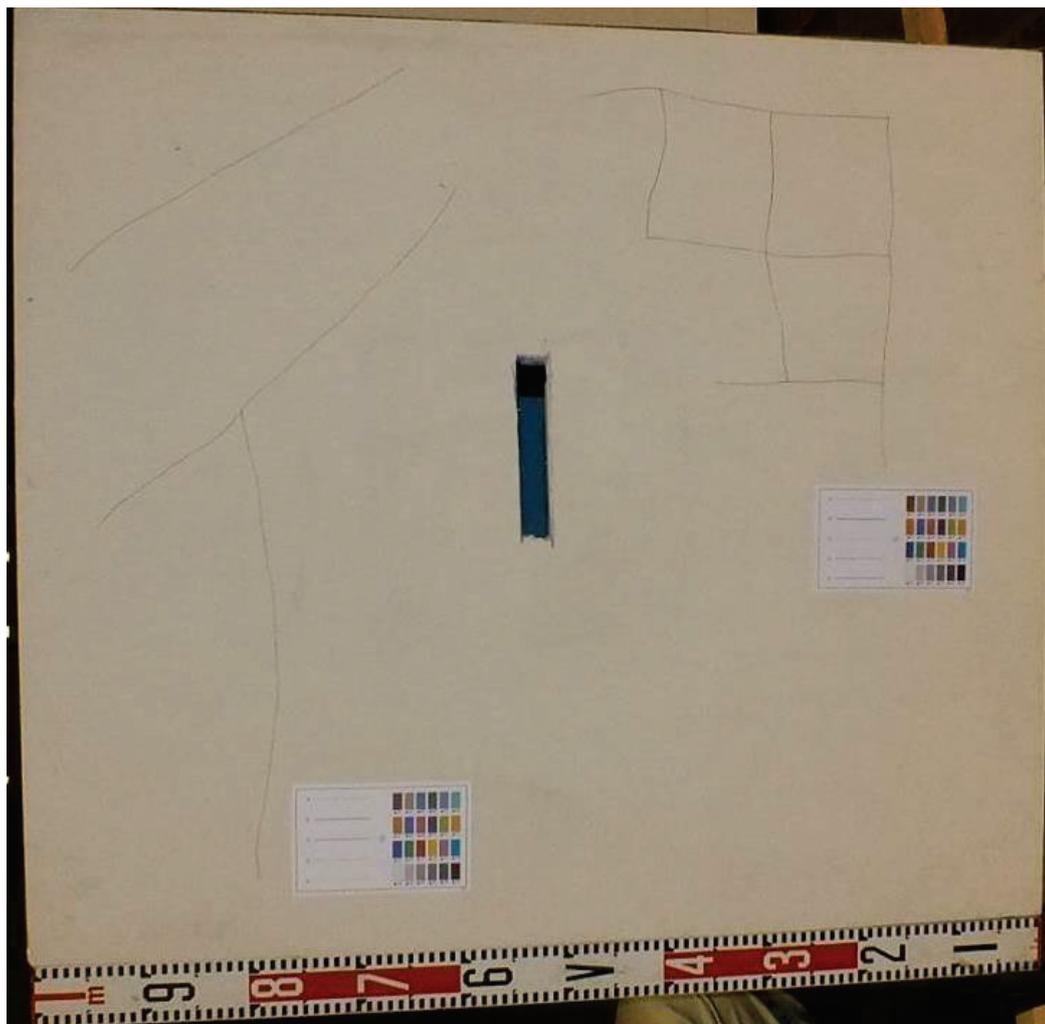
ひびわれ写真と

写真から作成した損傷図

0.2mm未満
	0.2mm以上0.3mm未満
	0.3mm以上
