# 大分県 舗装点検要領（案）

令和 7 年 7 月

大分県 土木建築部 道路保全課

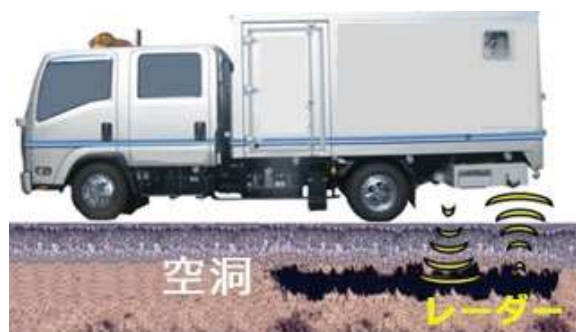
写真 4.3.1 空洞調査車

調査対象箇所は、緊急輸送道路等で、空洞探査車（写真 4.3.1）により 10 年間を目途に計画的に路面下空洞調査を実施する。

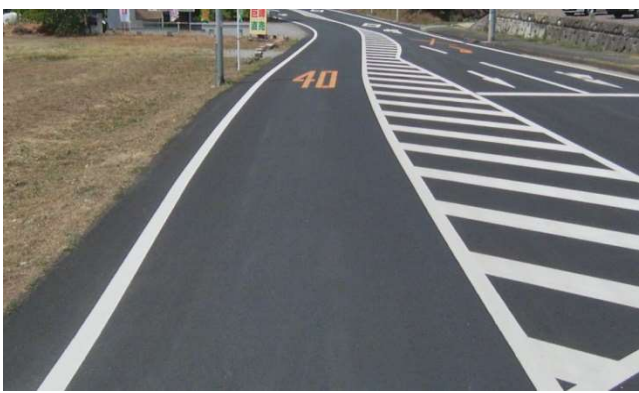
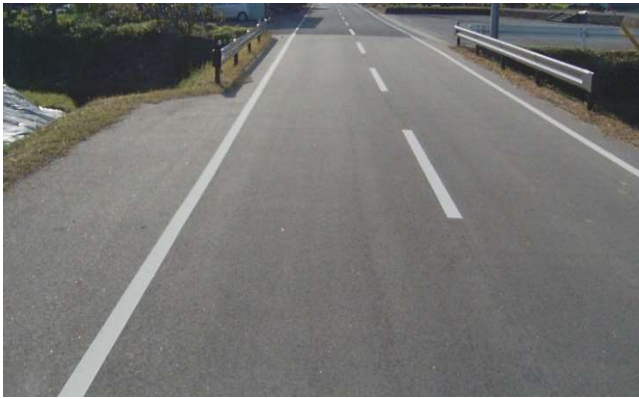
| 損傷<br>ランク | ひび割<br>れ率<br>(%) | 画像例 | ひび割れイメージ図 |
|---|---|---|---|
| 1 | 0<br><br>代表値<br>0% | | <p>ひび割れ率0%</p> <p>線状ひび割れ <math>0.15 \times 0マス = 0.00 \text{ m}</math><br/> 面状ひび割れ <math>0.25 \times 0マス = 0.00 \text{ m}</math><br/> ひび割れ率 0.0 %</p> |
| | | | <p>【状況】<br/>・ 新設、補修面など</p> |

| 損傷度<br>ランク | ひび割れ率<br>(%) | 判断の目安 | 状 態 | 対応する<br>MCI 値 |
|---|---|---|---|---|
| 1 | 0 | ひび割れなし | 良い | 10～6 |

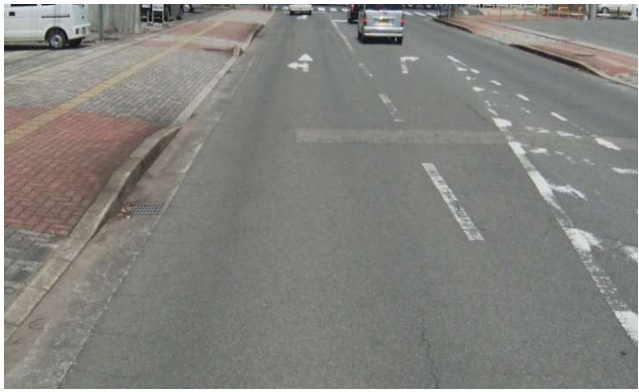
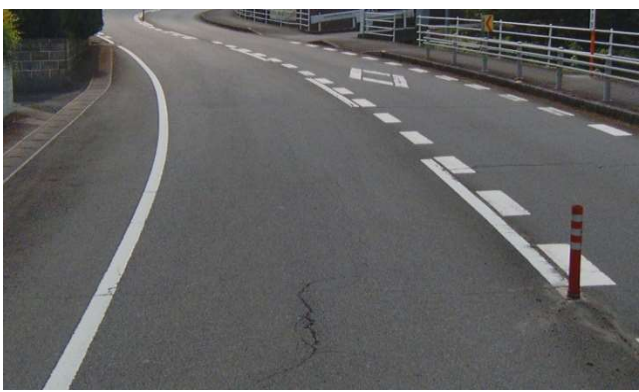
| 損傷<br>ランク | ひび割<br>れ率<br>(%) | 画像例 | ひび割れイメージ図 |
|---|---|---|---|
| 2 | 0～5<br><br>代表値<br>3% | | <p>ひび割れ率2.6%</p> <p>線状ひび割れ <math>0.15 \times 3マス = 0.45 \text{ m}</math><br/> 面状ひび割れ <math>0.25 \times 0マス = 0.00 \text{ m}</math><br/> ひび割れ率 2.6 %</p> |
| | | | <p>ひび割れ率4.3%</p> <p>線状ひび割れ <math>0.15 \times 5マス = 0.75 \text{ m}</math><br/> 面状ひび割れ <math>0.25 \times 0マス = 0.00 \text{ m}</math><br/> ひび割れ率 4.3 %</p> <p>【状況】<br/>・ ひび割れ延長 1～2m が点在</p> |

| 損傷度<br>ランク | ひび割れ率<br>(%) | 判断の目安 | 状 態 | 対応する<br>MCI 値 |
|---|---|---|---|---|
| 2 | 0～5 | ひび割れ延長 1～2m が点在 | | |

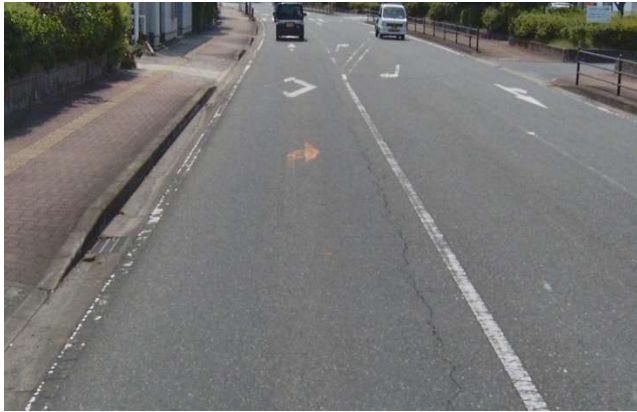
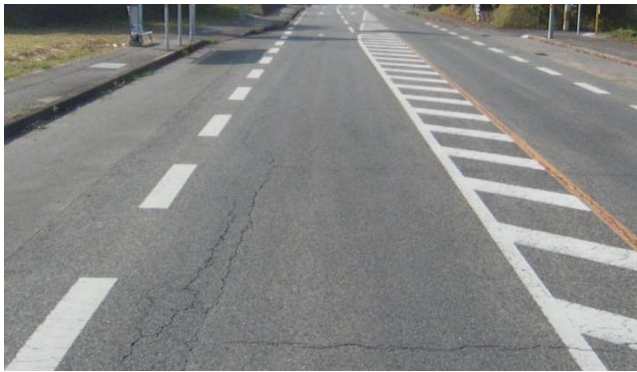
| 損傷<br>ランク | ひび割れ<br>率<br>(%) | 画像例 | ひび割れイメージ図 |
|---|---|---|---|
| 3 | 5～15<br><br>代表値<br>10% | | <p>ひび割れ率8.6%</p> <p>線状ひび割れ <math>0.15 \times 10マス = 1.50 \text{ m}</math><br/> 面状ひび割れ <math>0.25 \times 0マス = 0.00 \text{ m}</math><br/> ひび割れ率 8.6 %</p> <p>ひび割れ率14.3%</p> <p>線状ひび割れ <math>0.15 \times 0マス = 0.00 \text{ m}</math><br/> 面状ひび割れ <math>0.25 \times 10マス = 2.50 \text{ m}</math><br/> ひび割れ率 14.3 %</p> |
| | | | <p>【状況】</p> <ul style="list-style-type: none"> <li>縦断方向に 1 本のひび割れまたは 1 本のひび割れから広がった面状ひび割れが 1 本</li> </ul> |

| 損傷度<br>ランク | ひび割れ率<br>(%) | 判断の目安 | 状 態 | 対応する<br>MCI 値 |
|---|---|---|---|---|
| 3 | 5～15 | 縦断方向に 1 本のひび割れ または、<br>1 本のひび割れから広がった面状ひび割れが 1 本 | 普通 | 6～5 |

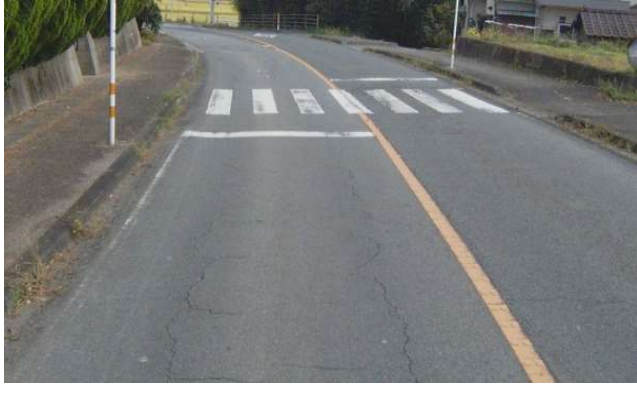
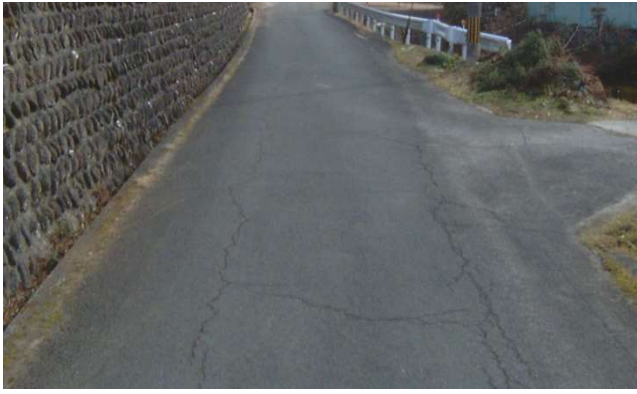
| 損傷<br>ランク | ひび割れ<br>率<br>(%) | 画像例 | ひび割れイメージ図 |
|---|---|---|---|
| 4 | 15～25<br><br>代表値<br>20% | | <p>ひび割れ率17.1%</p> <p>線状ひび割れ <math>0.15 \times 20マス = 3.00 \text{ m}</math><br/> 面状ひび割れ <math>0.25 \times 0マス = 0.00 \text{ m}</math><br/> ひび割れ率 17.1 %</p> <p>ひび割れ率22.9%</p> <p>線状ひび割れ <math>0.15 \times 10マス = 1.50 \text{ m}</math><br/> 面状ひび割れ <math>0.25 \times 10マス = 2.50 \text{ m}</math><br/> ひび割れ率 22.9 %</p> |
| | | | <p>【状況】</p> <ul style="list-style-type: none"> <li>縦断方向に 2 本のひび割れまたは 1 本のひび割れと 1 本のひび割れから広がった面状ひび割れが 1 本</li> </ul> |

| 損傷度<br>ランク | ひび割れ率<br>(%) | 判断の目安 | 状 態 | 対応する<br>MCI 値 |
|---|---|---|---|---|
| 4 | 15～25 | 縦断方向に 2 本のひび割れ または、<br>1 本のひび割れから広がった面状ひび割れと 1 本のひび割れが各 1 本 | やや<br>悪い | 5～4 |

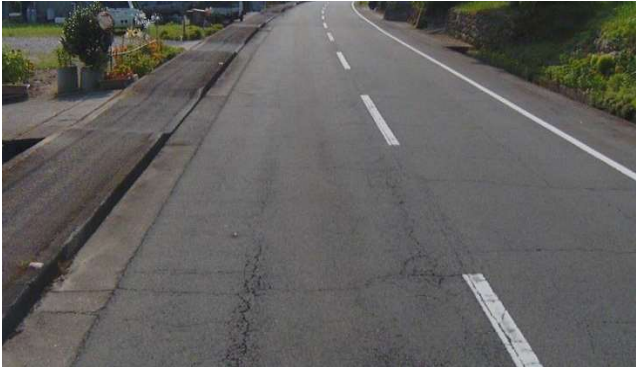
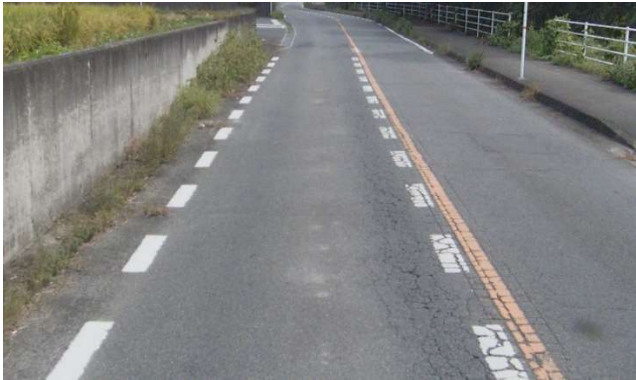
| 損傷<br>ランク | ひび割れ<br>率<br>(%) | 画像例 | ひび割れイメージ図 |
|---|---|---|---|
| 5 | 25～35 | | <p>ひび割れ率28.6%</p> <p>線状ひび割れ <math>0.15 \times 0マス = 0.00 \text{ m}</math><br/> 面状ひび割れ <math>0.25 \times 20マス = 5.00 \text{ m}</math><br/> ひび割れ率 28.6 %</p> |
| | 代表値<br>30% | | <p>ひび割れ率28.6%</p> <p>線状ひび割れ <math>0.15 \times 0マス = 0.00 \text{ m}</math><br/> 面状ひび割れ <math>0.25 \times 20マス = 5.00 \text{ m}</math><br/> ひび割れ率 28.6 %</p> <p>【状況】<br/> ・縦断方向に幅の狭い面状ひび割れが 2 本 または 幅の広い面状ひび割れが 1 本</p> |

| 損傷度<br>ランク | ひび割れ率<br>(%) | 判断の目安 | 状 態 | 対応する<br>MCI 値 |
|---|---|---|---|---|
| 5 | 25～35 | 縦断方向に幅の狭い面状ひび割れが 2 本 または、<br>幅の広い面状ひび割れが 1 本 | | 4～3.5 |

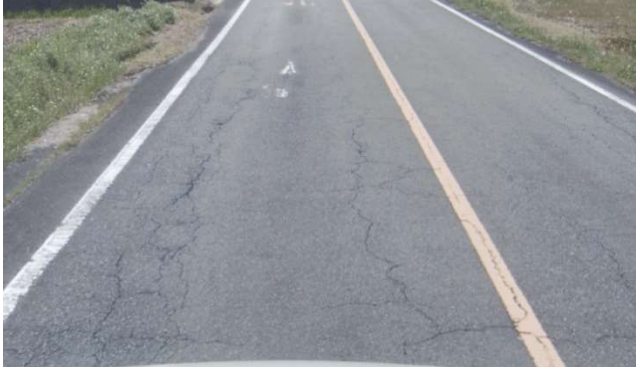
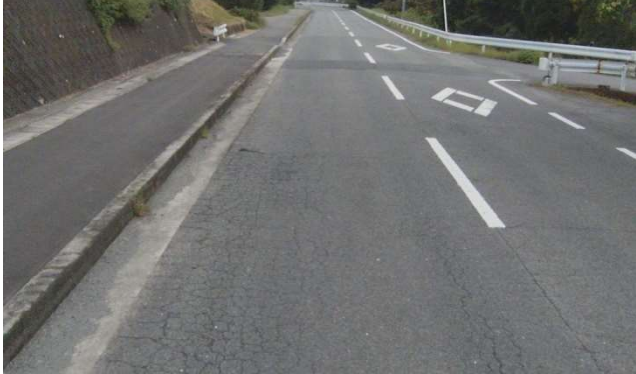
| 損傷<br>ランク | ひび割れ<br>率<br>(%) | 画像例 | ひび割れイメージ図 |
|---|---|---|---|
| 6 | 35～50 | | <p>ひび割れ率37.1%</p> <p>線状ひび割れ <math>0.15 \times 10マス = 1.50 \text{ m}</math><br/> 面状ひび割れ <math>0.25 \times 20マス = 5.00 \text{ m}</math><br/> ひび割れ率 37.1 %</p> |
| | 代表値<br>40% | | <p>ひび割れ率42.9%</p> <p>線状ひび割れ <math>0.15 \times 0マス = 0.00 \text{ m}</math><br/> 面状ひび割れ <math>0.25 \times 30マス = 7.50 \text{ m}</math><br/> ひび割れ率 42.9 %</p> <p>【状況】<br/> ・縦断方向に 1 本のひび割れと幅の広い面状ひび割れが 1 本または 幅の狭い面状ひび割れと幅の広い面状ひび割れが 1 本</p> |

| 損傷度<br>ランク | ひび割れ率<br>(%) | 判断の目安 | 状 態 | 対応する<br>MCI 値 |
|---|---|---|---|---|
| 6 | 35～50 | 縦断方向に幅の狭い面状と線状ひび割れが各 1 本<br>または、幅の広い面状ひび割れと幅の狭い面状<br>ひび割れが各 1 本 | 悪い | 3.5～3 |

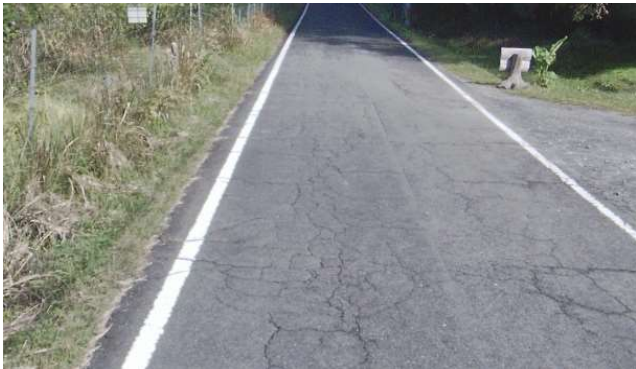
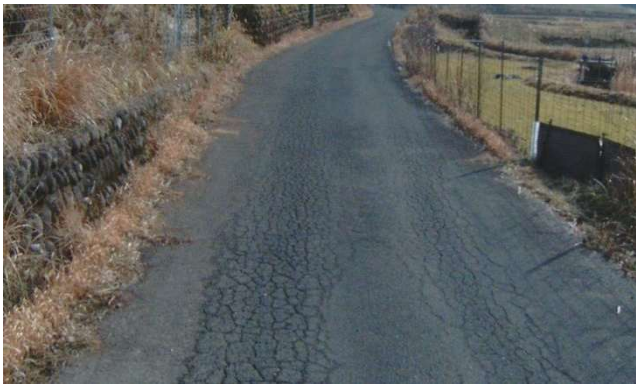
| 損傷<br>ランク | ひび割<br>れ率<br>(%) | 画像例 | ひび割れイメージ図 |
|---|---|---|---|
| 7 | 50～75 | | <p>ひび割れ率71.4%</p> <p>線状ひび割れ 0.15×0マス＝ 0.00 m<sup>2</sup><br/> 面状ひび割れ 0.25×50マス＝ 12.50 m<sup>2</sup><br/> ひび割れ率 71.4 %</p> |
| | 代表値<br>60% | | <p>ひび割れ率57.1%</p> <p>線状ひび割れ 0.15×0マス＝ 0.00 m<sup>2</sup><br/> 面状ひび割れ 0.25×40マス＝ 10.00 m<sup>2</sup><br/> ひび割れ率 57.1 %</p> <p>【状況】</p> <ul style="list-style-type: none"> <li>・縦断方向に幅の広い面状ひび割れが2本 または 全体の半分以上にひび割れ</li> </ul> |

| 損傷度<br>ランク | ひび割れ率<br>(%) | 判断の目安 | 状 態 | 対応する<br>MCI 値 |
|---|---|---|---|---|
| 7 | 50～75 | 縦断方向に幅の広い面状ひび割れが 2 本<br>(全体の半分強) | 非常に<br>悪い | 3～2 |

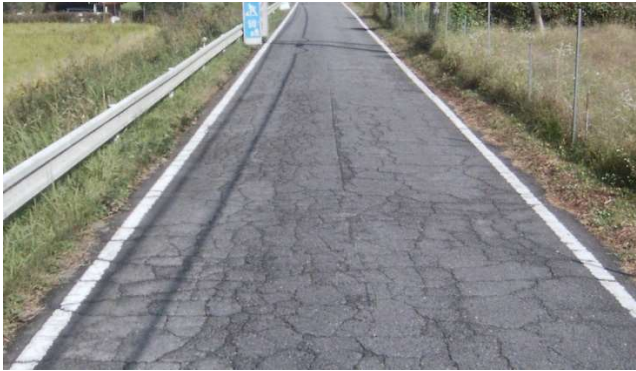
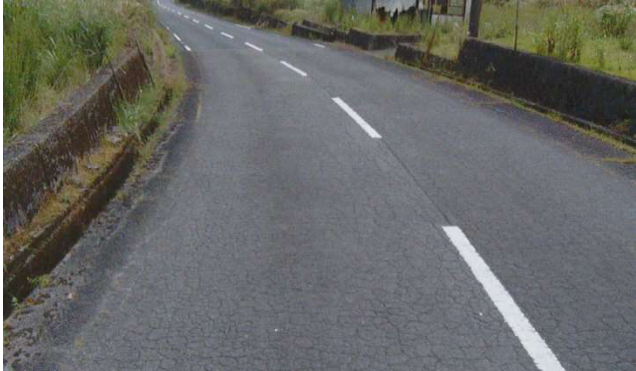
| 損傷<br>ランク | ひび割<br>れ率<br>(%) | 画像例 | ひび割れイメージ図 |
|---|---|---|---|
| 8 | 75～100 | | <p>ひび割れ率85.7%</p> <p>線状ひび割れ 0.15×0マス＝ 0.00 m<sup>2</sup><br/> 面状ひび割れ 0.25×60マス＝ 15.00 m<sup>2</sup><br/> ひび割れ率 85.7 %</p> |
| | 代表値<br>80% | | <p>ひび割れ率100%</p> <p>線状ひび割れ 0.15×0マス＝ 0.00 m<sup>2</sup><br/> 面状ひび割れ 0.25×70マス＝ 17.50 m<sup>2</sup><br/> ひび割れ率 100.0 %</p> <p>【状況】</p> <ul style="list-style-type: none"> <li>・ほぼ全面に面状ひび割れ</li> </ul> |

| 損傷度<br>ランク | ひび割れ率<br>(%) | 判断の目安 | 状 態 | 対応する<br>MCI 値 |
|---|---|---|---|---|
| 8 | 75～100 | ほぼ全面に面状ひび割れ | | 2～0 |

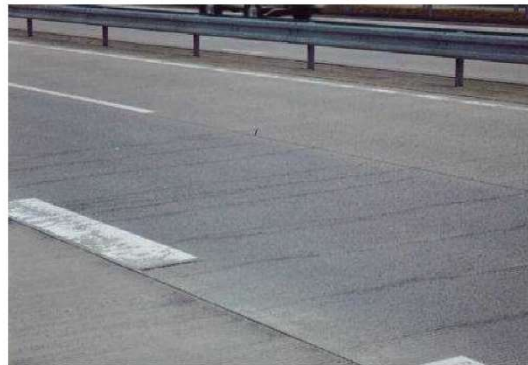
- ・目地部で目地材がしっかり充填されており、雨水や土砂の浸入が想定されない状態を保っている状態
- ・目地部で段差、角欠けも確認されず、隣接するコンクリート版との荷重伝達機能がしっかり維持している、路面の供用性能が確保されていると考えられる状態
- ・コンクリート版自体にひび割れが発生しておらず、版としての荷重支持性能が十分発揮していると考えられる状態
- ・なお、連続鉄筋コンクリート舗装で以下の写真のように縦断方向 30～50cm 程度間隔毎で入る横断ひび割れは設計上見込まれたひび割れであり、健全と診断される（ただし、ひび割れ開口幅が大きく、通常路面から版厚の 1/3 の位置にある鉄筋まで到達しうる場合には、シーリング材注入による雨水浸入防止を図ることも有効となる）。

（連続鉄筋コンクリート舗装で健全と診断される横断ひび割れの例）

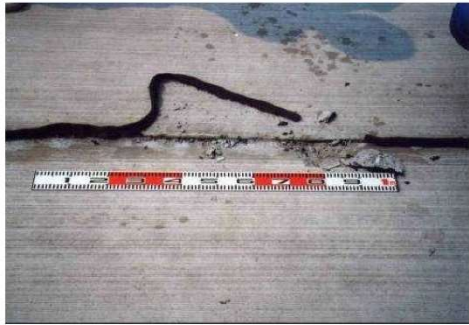
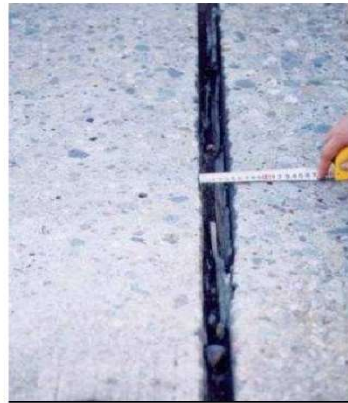
→目地材のはみ出しや目地材の飛散があり、目地材の再注入といった措置が必要

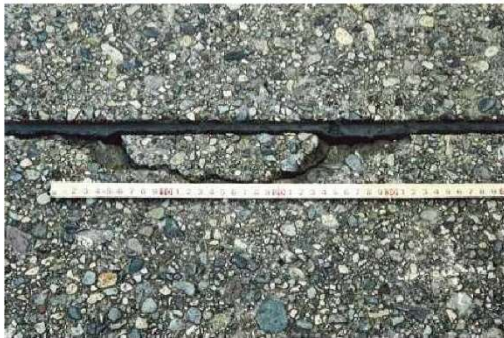
→走行荷重により角欠け損傷が進行しないよう、角欠け部を除去して超速硬セメント系の材料で補修するなどの措置が必要

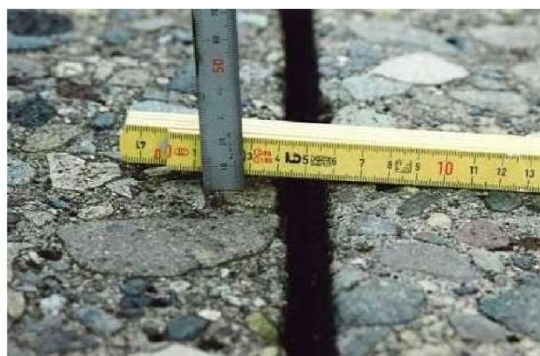
→走行荷重により荷重伝達機能の低下が促進し、損傷の支配的要因とならぬよう、段差すりつけといった措置が必要

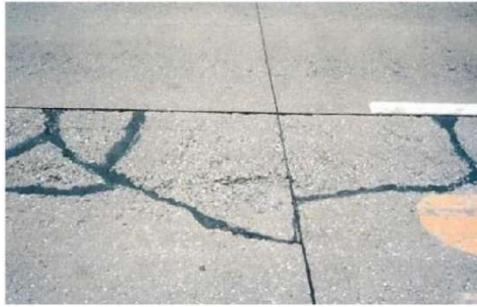
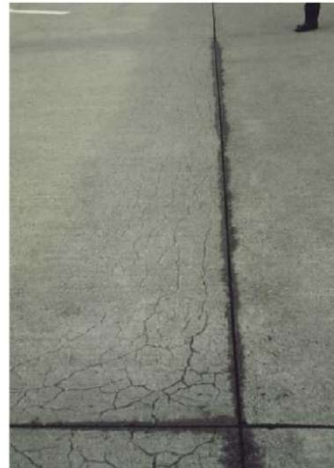
→目地部周辺の損傷部を除去して超速硬セメント系の材料で補修するなどの措置が必要

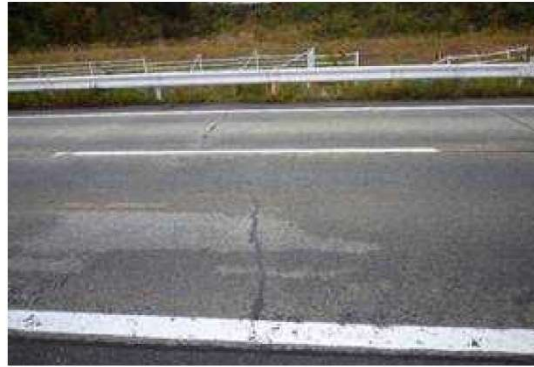
→荷重伝達機能を回復することで、コンクリート版が構造的に高い耐久性を有しているという特性の発揮が可能かどうか、詳細調査を実施し、必要に応じてバーステッチ工法等による荷重伝達機能の回復が必要

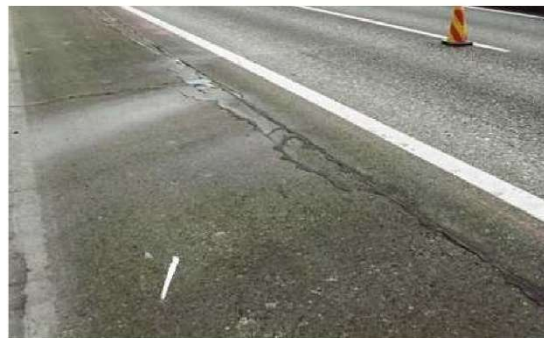
→目地部に空洞（隙間）が発生していることが想定され、詳細調査を実施し、必要に応じて注入工法による隙間の充填という措置が必要

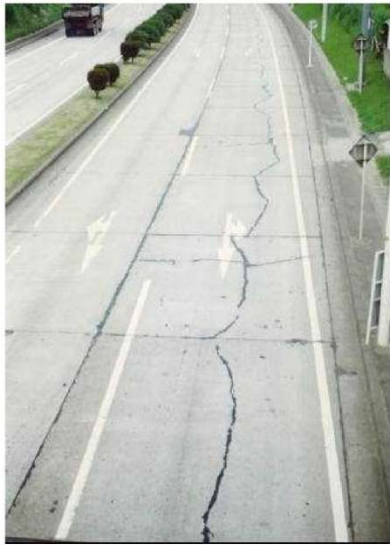
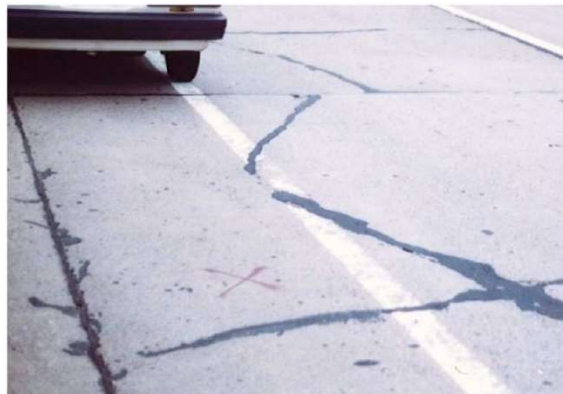
→版としての荷重支持性能が終局状態となっていることが疑われ、詳細調査を実施し、必要に応じてコンクリート版打換え等の措置が必要

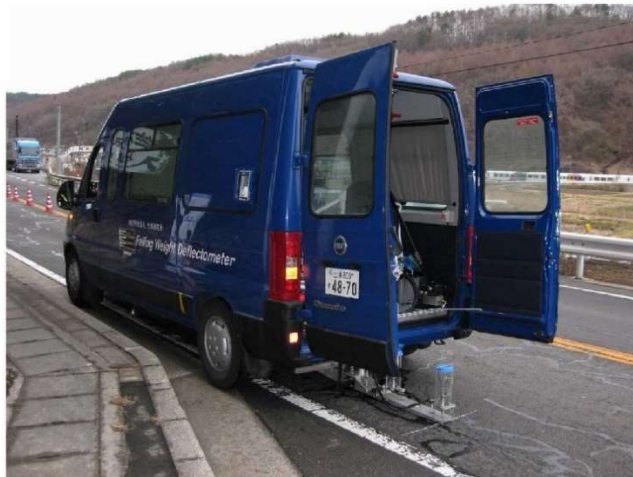
(アスファルト舗装における FWD 調査の実施例)

FWD で路面たわみ量を測定することで、舗装の支持力が十分であるのか、また解析によりどの層が損傷しているかを間接的に推定することができる。

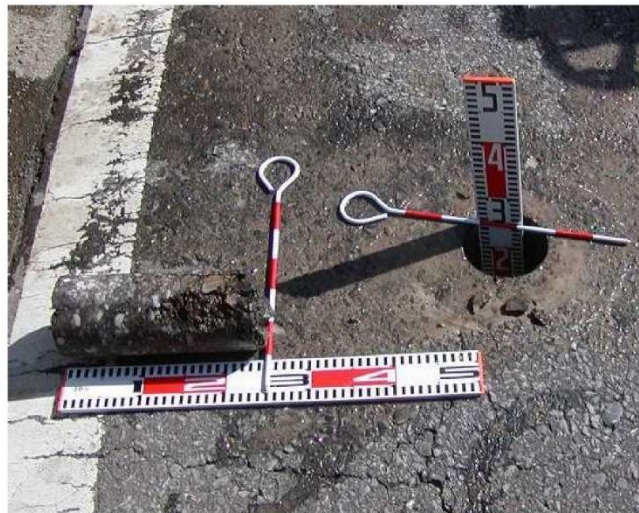
(アスファルト舗装におけるコア抜き調査の実施例)

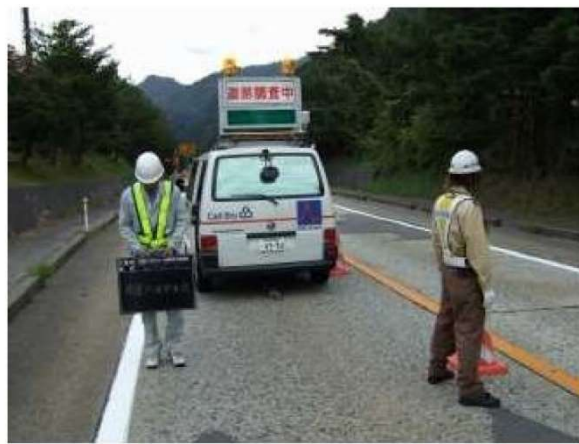
(コンクリート舗装における FWD たわみ量調査)

構造調査は、舗装の内部や舗装構造を詳細に把握するもので、FWD によるたわみ量測定や切取りコアの採取、開削調査等により行う。FWD で路面たわみ量を測定することでひび割れ部や目地部の荷重伝達率や路盤支持力を推定したり、切取りコアの観察によりひび割れの深さや鉄筋（鉄網）の状態などを把握したり、より構造的に踏み込んだ評価が可能となる。開削調査は大がかりな調査となるが、損傷の発生原因の特定が必要不可欠な場合やコンクリート舗装版の下層の支持力を詳細に評価する場合に行う。
