[異常時通報連絡の公表文（様式 1-1）]

伊方3号機補助ボイラ建屋二酸化炭素消火設備制御盤の不具合について

27. 8. 10
原子力安全対策推進監
(内線 2352)

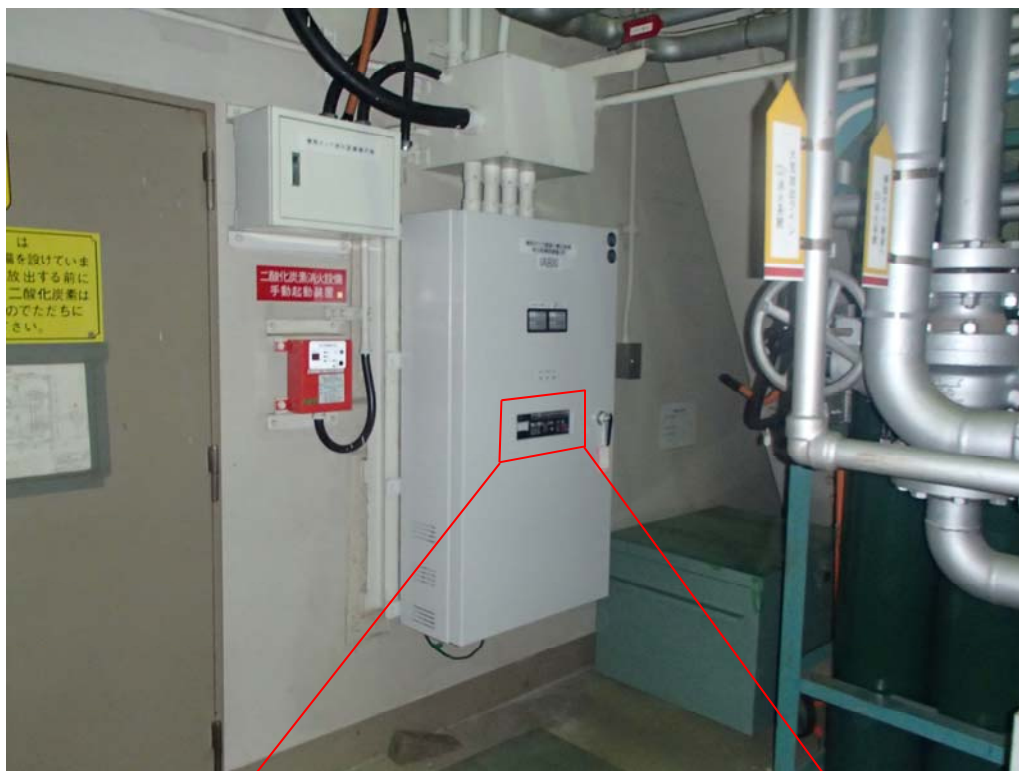
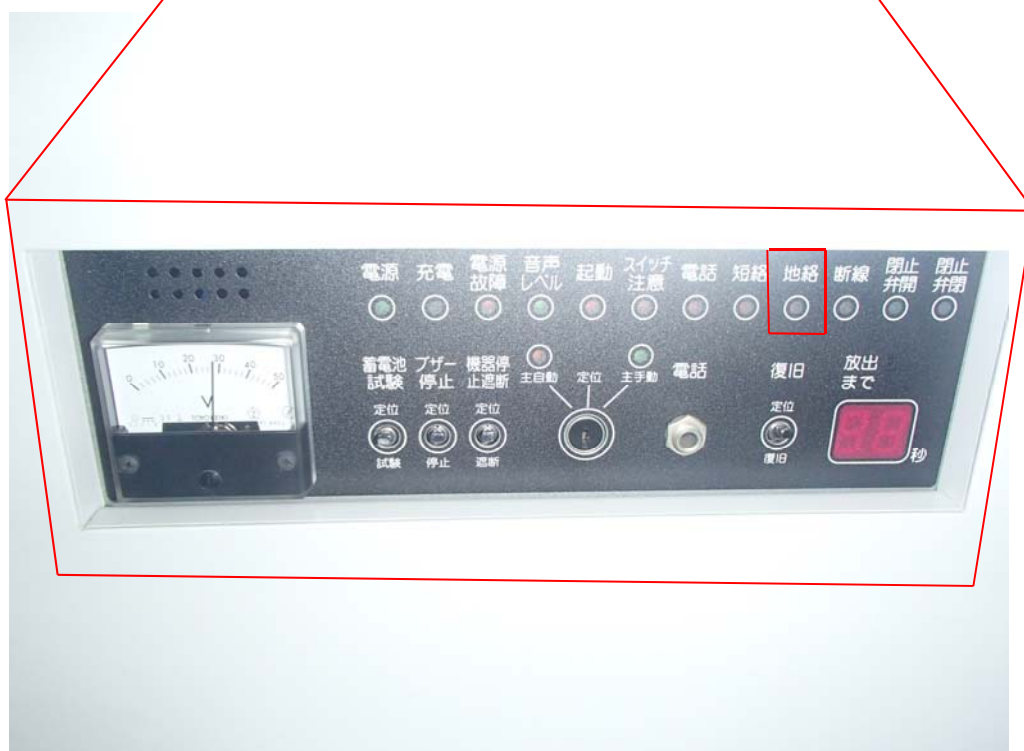
- 1 3号機補助ボイラ室において、補助ボイラ建屋二酸化炭素消火設備制御盤についての作業終了に伴い復旧操作を行ったところ、7月27日(月)22時56分、同制御盤に異常を示す信号が発信した。
- 2 信号をリセットできず、復旧の見通しが立たないことから異常と判断した。
- 3 詳細については調査中である。
- 4 本事象による環境への影響はない。

補助ボイラ建屋二酸化炭素消火設備制御盤の地絡警報

- 7月30日(木)、仮設(代替)の制御盤を設置した。
- 仮設(代替)の制御盤の設置までは、監視人が常駐し、監視を行った。
- 仮設(代替)の制御盤の設置以降は、中央制御室から監視を行っている。
