伊方 3 号機 補機温度監視装置表示装置の異常について

29. 8. 10
原子力安全対策推進監
(内線 2352)

3号機 補機温度監視装置 設備概要図

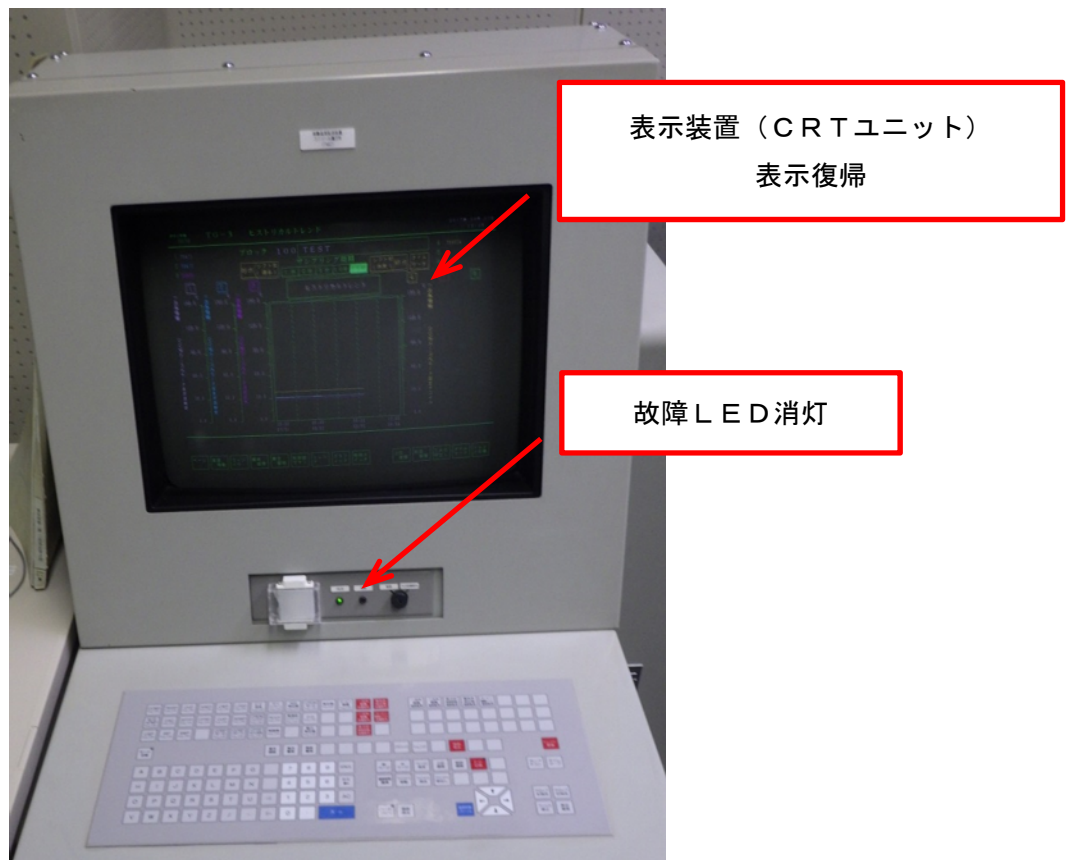
補機温度監視装置コンソール盤
(表示装置（CRTユニット）取替後)

- 1 表示装置の取替えを行い、監視機能に異常のないことを確認し、7月3日(月)13時4分、通常状態に復旧した。
- 2 なお、表示装置取替え終了までの間、代替表示装置を接続し、補機温度の監視を実施した。
- 3 今後、表示装置の異常に係る原因調査を実施する。
