伊方3号機 原子炉建屋内の火災感知器の不具合について

R4.4.4

伊方3号機 原子炉建屋内の火災感知器の不具合について (R4.4.3)

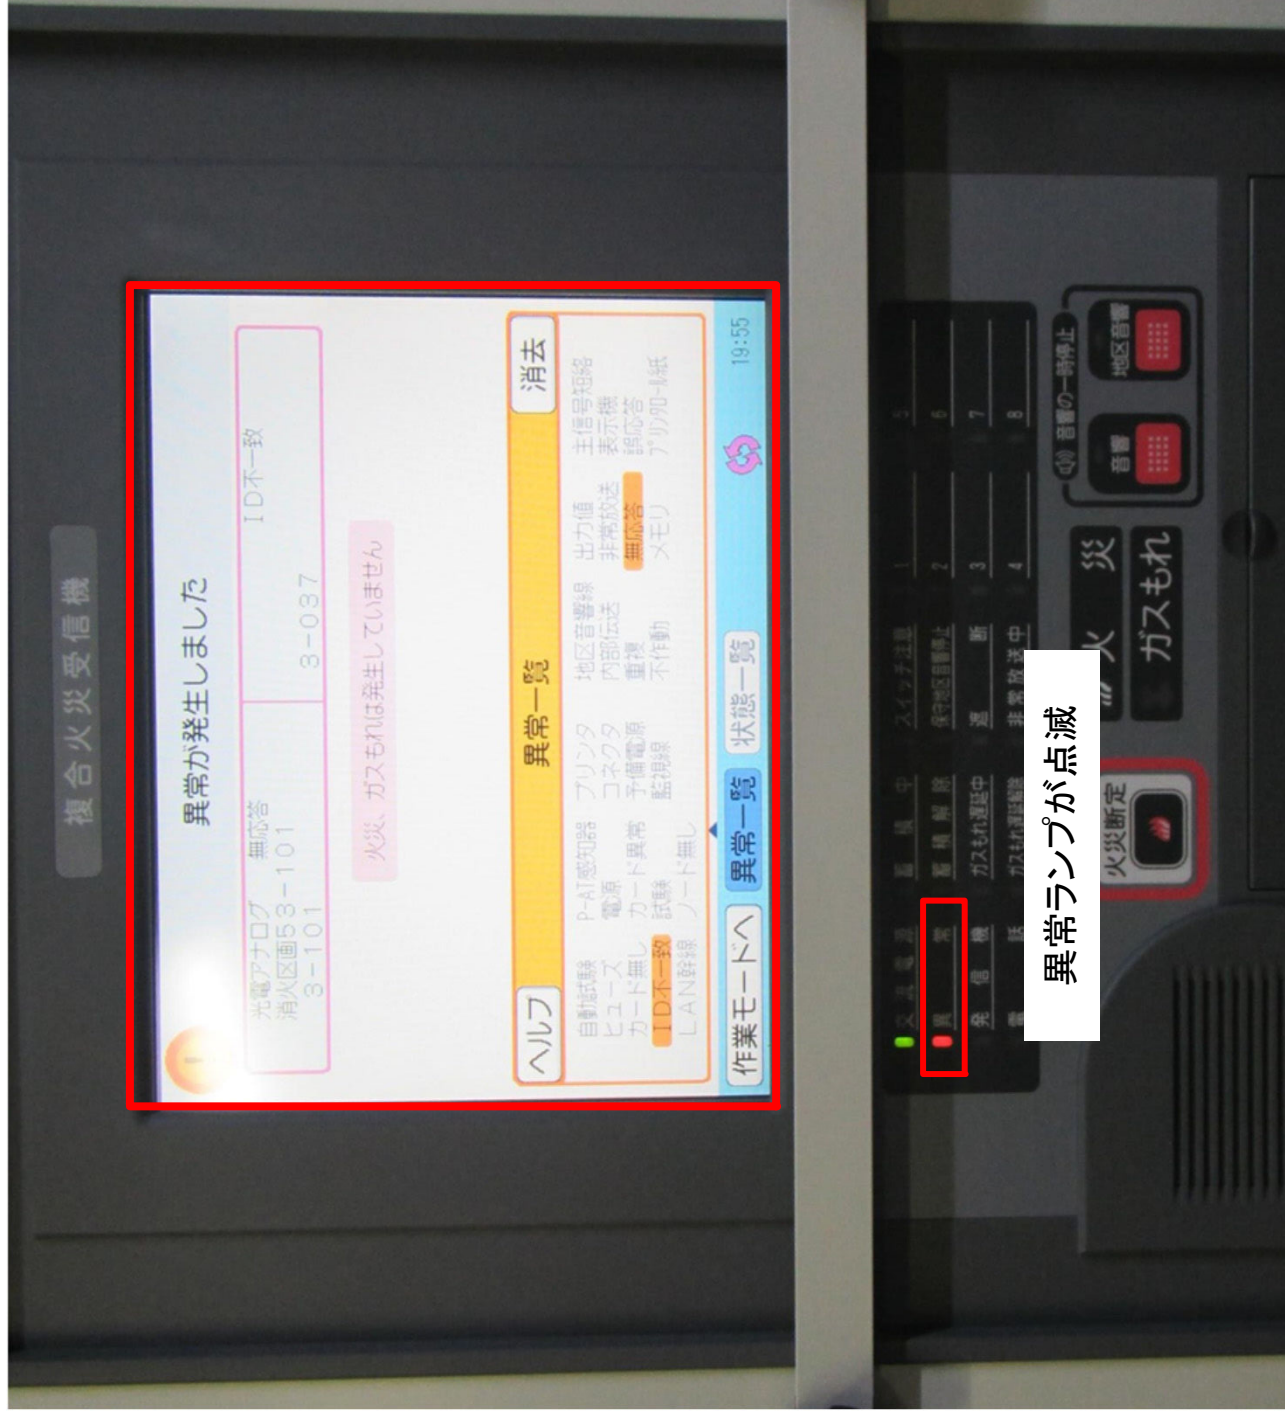
復旧前

- 1 伊方発電所3号機は通常運転中のところ、原子炉建屋の火災報知受信機の異常を示す信号が発生したことから、直ちに現地確認を行い、火災のないことを確認した。
- 2 現在詳細を調査中である。
- 3 本事象による環境への放射能の影響はない。

伊方発電所3号機 原子炉建屋内 火災受信機盤 復旧状態
