速報版 【R5. 7豪雨】河川改修による治水効果（日田圏域）

河川災害復旧等関連緊急事業の効果(大肥川)

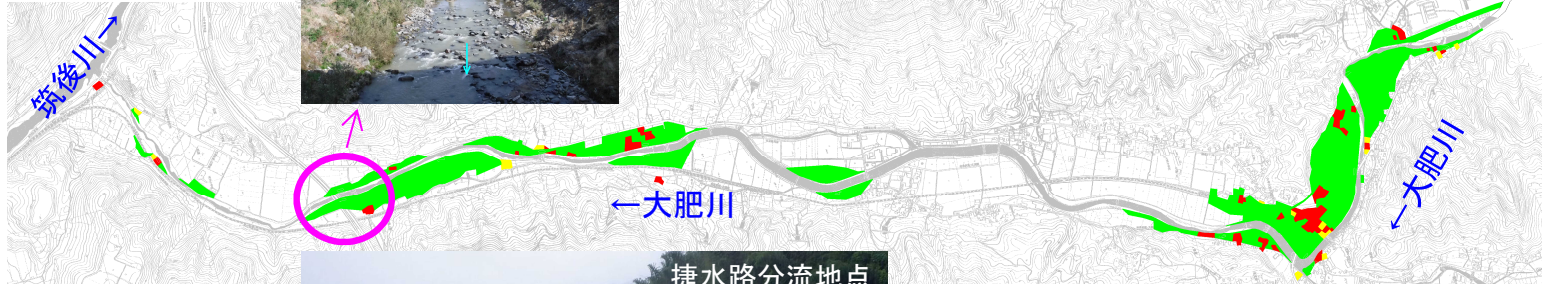
H29. 7
洪水浸水区域

日田圏域では、平成24年7月、平成29年7月と記録的な豪雨被害を受け「河川災害復旧等関連緊急事業」や「総合流域防災事業」により河道拡幅や橋梁の架け替えなどを実施しており、これらの治水対策の効果が発現されたものと考えられます。大肥川においては、溢水氾濫の被害が大きかった区間に捷水路が完成し、今回の出水において溢水氾濫は生じませんでした。

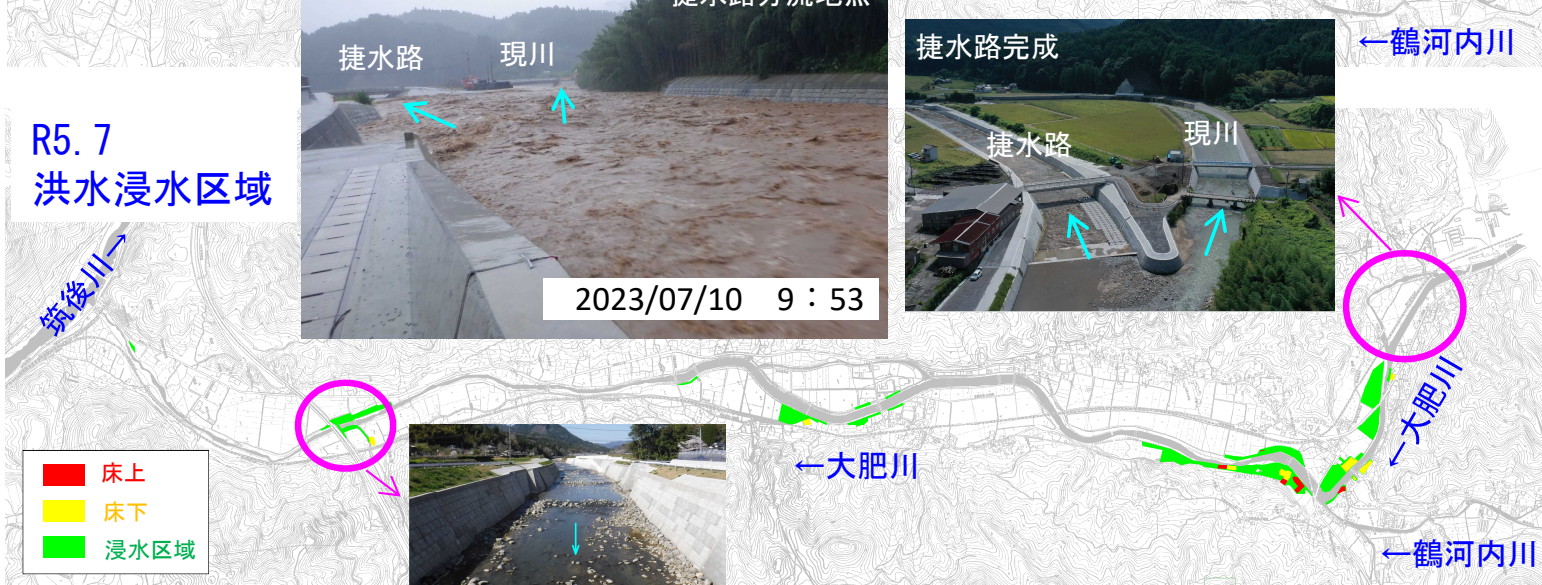
R5. 7
洪水浸水区域
