平成29年7月5日～6日の線状降水帯に伴う豪雨により、鶴河内川流域では、全壊・流出2戸、床上浸水38戸、床下浸水20戸、並行する県道が約7日間の全面通行止めとなり集落が孤立するなどの甚大な被害が発生しました。

そのため、災害復旧助成事業により、令和2年度の完成を目標に、河道掘削や護岸工等に着手し、施設の復旧と浸水被害の解消を図ります。

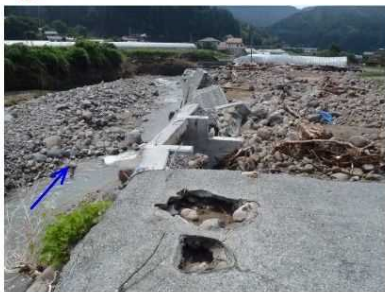
① 護岸被災状況

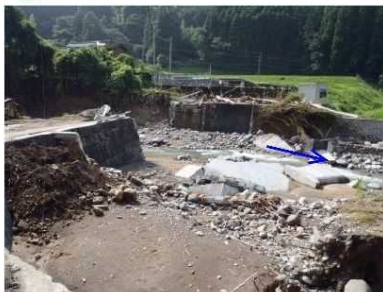
② 橋梁被災(流失)状況(小園橋)

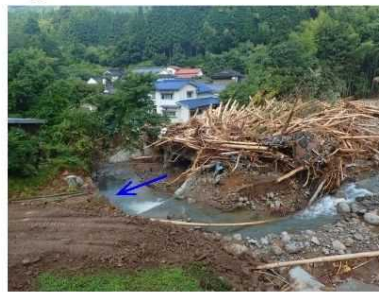
③ 橋梁(中崎橋)流木阻害状況

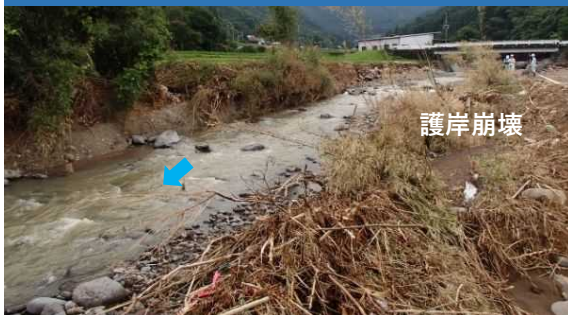
左岸崩壊による被害状況

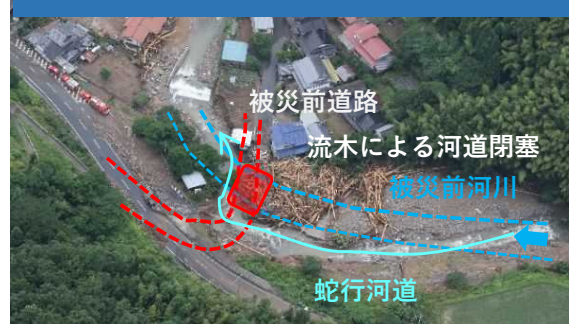
河道閉塞による被害状況

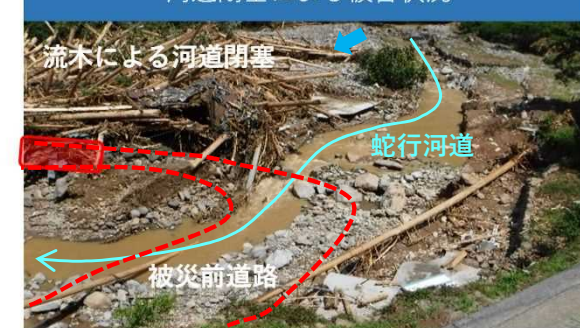
河道閉塞による被害状況
